## Stjørdalsvassdragets elveeierlag

### Befaringsnotat – Stjørdalselva ved Avelsgård/Fulsetmo

På forespørsel fra elveeierlaget ble en kortere strekning av Stjørdalselva (v/Avelsgård, se figur 1) befart 19. juli. Vannføringen var vel 20 m<sup>3</sup>/s under befaringen. Befaringen ble utført fra land langs elvebredden og ved snorkling ute i elva. Formålet med befaringen var å kartlegge omfanget av en pågående utvasking av elvebredd og graving i leire. Problemstillingen er fra elveeierlagets side todelt, og knyttet til en mulig tilslamming/klogging av gyte- og ungfiskhabitat samt til fiskemulighetene i den tidvis svært slutførende elva nedstrøms det befarte området.

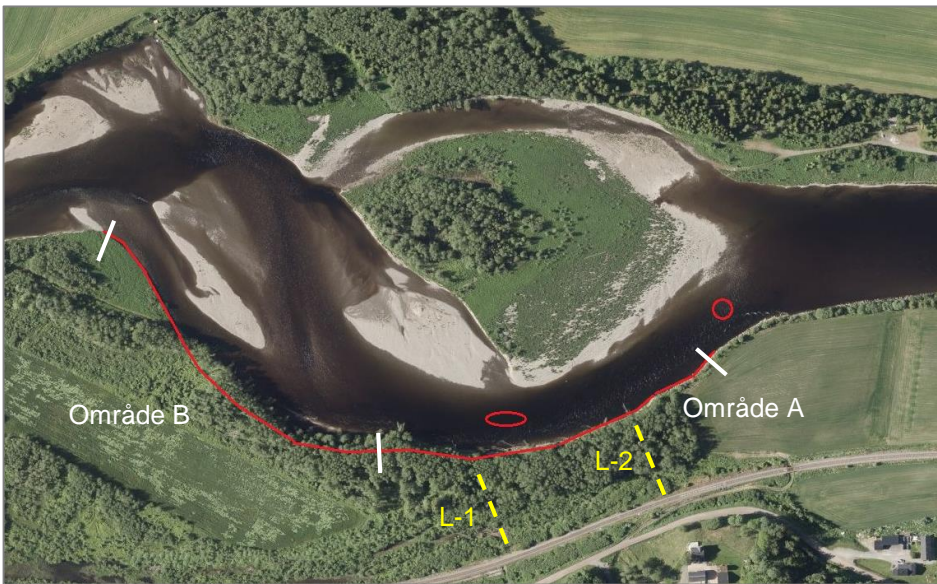
Observasjonene under befaringen viste at stryket øverst i område A er under endring, og sammenlignet med flyfoto i perioden 2004- 2015 synes strømnakken å ligge noe lengre opp i elva i dag enn tidligere og hovedstrømmen går lengre ute i elva. Det ble registrert noe blottlagt leire midt i hovedstrømmen, i «styrtegropa» rett under stryket, og det ble observert svak utvasking fra området. Langs hele område A ble det registrert et mer eller mindre sammenhengende område med blottlagt leire som strekker seg 3-6 meter ut fra elvebredden, og i tillegg var leire blottlagt i nær hele elvetverrsnittet over en strekning på ca. 20 m i nedre del av område A. Det ble kun observert lett utvasking fra disse leireforekomstene langs elvebredden og ute i elva.

I område B pågår det omfattende graving i elvebredden, men leire er blottlagt kun i selve elvekanten. Det er et tynt toppdekke av grus på elvebunnen helt inn mot elvebredden (dvs. 0,5-1 m fra land). På vannføring som under befaringen går alt vannet i et nydannet hovedløp inn mot venstre elvebredd, og det rant ikke vann i midtre del av elvetverrsnittet (jfr. «hovedløp» i figur 2). Den pågående, kraftige gravingen i område B medfører at leirelaget sprekker opp, og det ble observert at større «blokker» av leire falt ut i elva. Spesielt i område B, men også i område A er gravingen godt synlig gjennom en mer eller mindre loddrett elvekant som er opptil 3-4 m høy.

**Figur 2** Markering av områder med blottlagt leire (røde markeringer). I Område A strekker områdene med blottlagt leire seg 3-6 m ut fra land, mens leire er blottlagt og utsatt for omfattende graving kun helt inne ved land i område B. Det ble påvist kun to områder med blottlagt leire ute i elva.

- Den mest utsatte strekningen ligger innenfor område B, og her bør det vurderes strakstiltak innværende år for å redusere pågående graving. Dette kan vurderes løst ved å bygge en strømviser i skillet mellom område A og B, og som anlegges skrått nedstrøms og med avtagende høyde inn på eksisterende grusør ute i elva.

- Tiltak i område B, nedstrøms en eventuell ny strømviser, avventer en evaluering av effektene av strømviser. Behovet for tiltak tas dermed først til vurdering i 2017/2018. Eventuelle tiltak i område kan utløse behov for å flytte elvegrus fra eksisterende grusør ute i elva inn mot venstre elvebredd, og det foreslås at massetykkelsen kartlegges.

- Tiltak i område A, i form av overdekning av leire og sikring av elvebredd, foreslås planlagt og prissatt i løpet av 2017.
- Tiltak i område A, i form av bunnsikring av stryk, må vurderes i 2017 etter at den eventuelle strømviseren er bygget. Strømviseren kan tenkes å heve vannspeilet noe, og dermed redusere vannhastigheten oppe i stryket. For å vurdere om stryket reelt flyttes oppover elva, dvs. at strømnakken er utsatt for erosjon, bør strømnakken måles inn gjennom året.

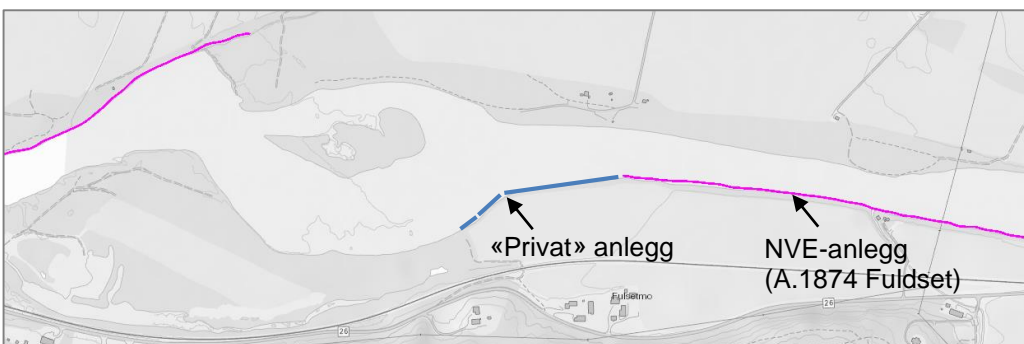
En sammenligning av flyfoto av området viser at den befarte elvestrekningen har vært utsatt for omfattende graving (se vedlegg 1), og i tidsrommet 1955-2015 (60 år) har for eksempel avstanden mellom elva og jernbanen avtatt blitt mer enn halvert. Målinger i flyfoto viser at avstanden har avtatt fra 200 m til 72 m langs en linje (L-1), og fra 155m til 70 m langs en annen linje (L-2) (tabell 1, figur 2). I de seinere årene viser flyfoto at graving i område B trolig ikke startet før i 2014/2015, mens endringen i område A, med bakgrunn i flyfoto, var størst mellom 2004 og 2009. På grunn av forbygning (privat anlegg, jfr. figur 3) har ikke elva endret elvebredden i øvre del av område A.

**Figur 3** Eksisterende forbygning i området.

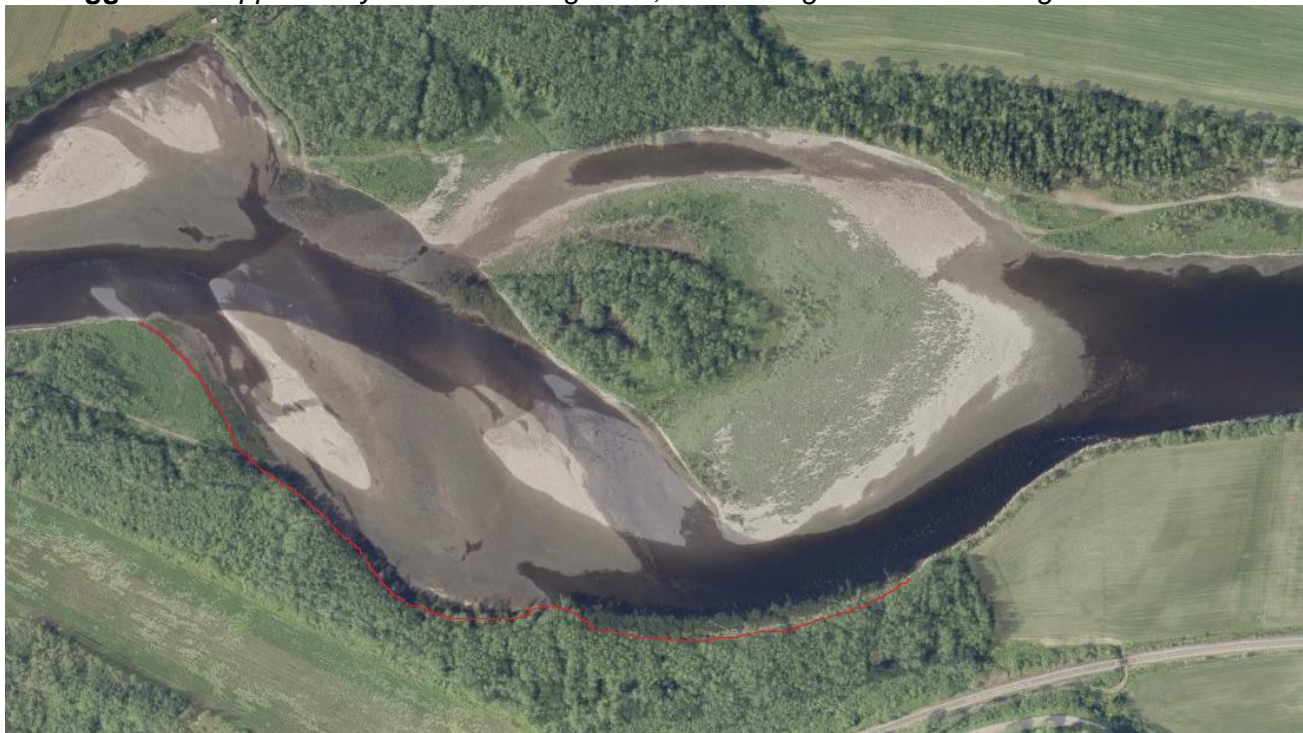
**Vedlegg 1** Overlappende flyfoto fra 2015 og 2004, der endring i elvebredd er tegnet inn med rødt.

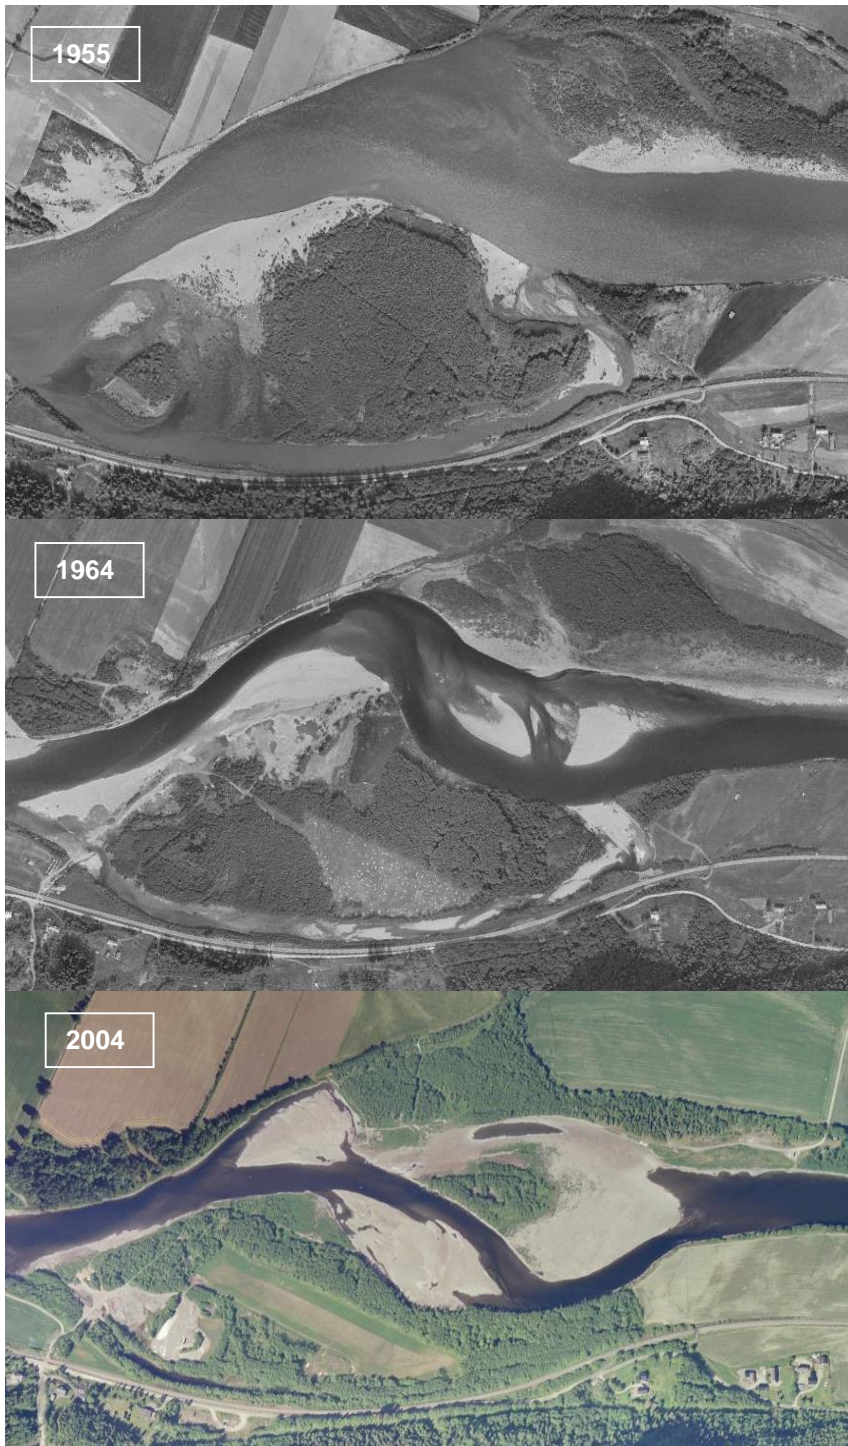
**Vedlegg 2** Flyfoto fra tidsrommet 1955-2015.
