# Frie fiskeveger

Utbedring av vandringshinder for fisk

STATENS VEGVESENS RAPPORTER

Nr. 459

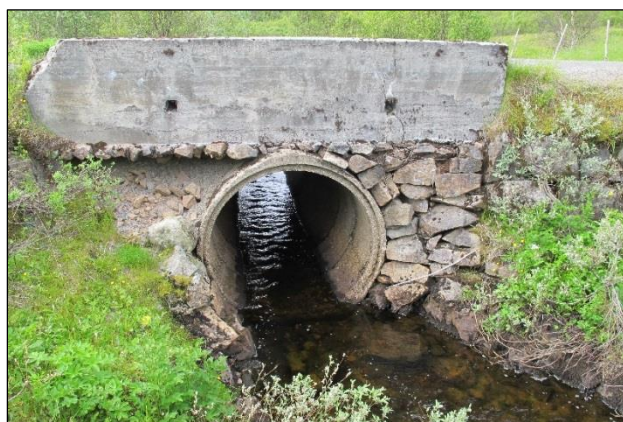
*Fig. 25. Dårlig fundamentering og sikring ved innløpet til en kulvert kan føre til at massene rundt kulverten eroderes bort ved høy vannføring, flom og isgang (Foto: Øyvind Haugland).*

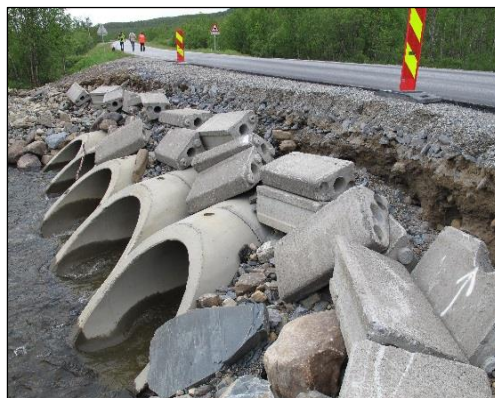
*Fig. 23. Underdimensjonert hydraulisk kapasitet på kulvertene kan resultere i store skader på vegkroppen ved innløpet til kulvertene (Foto: Øyvind Haugland).*

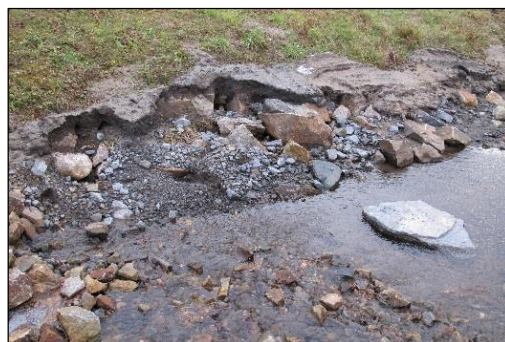
*Fig. 24. Dårlig erosjonssikring langs sidene nedstrøms kulvertutløp, kan føre til store skader på vegkroppen og kantsonen (Foto: Øyvind Haugland).*

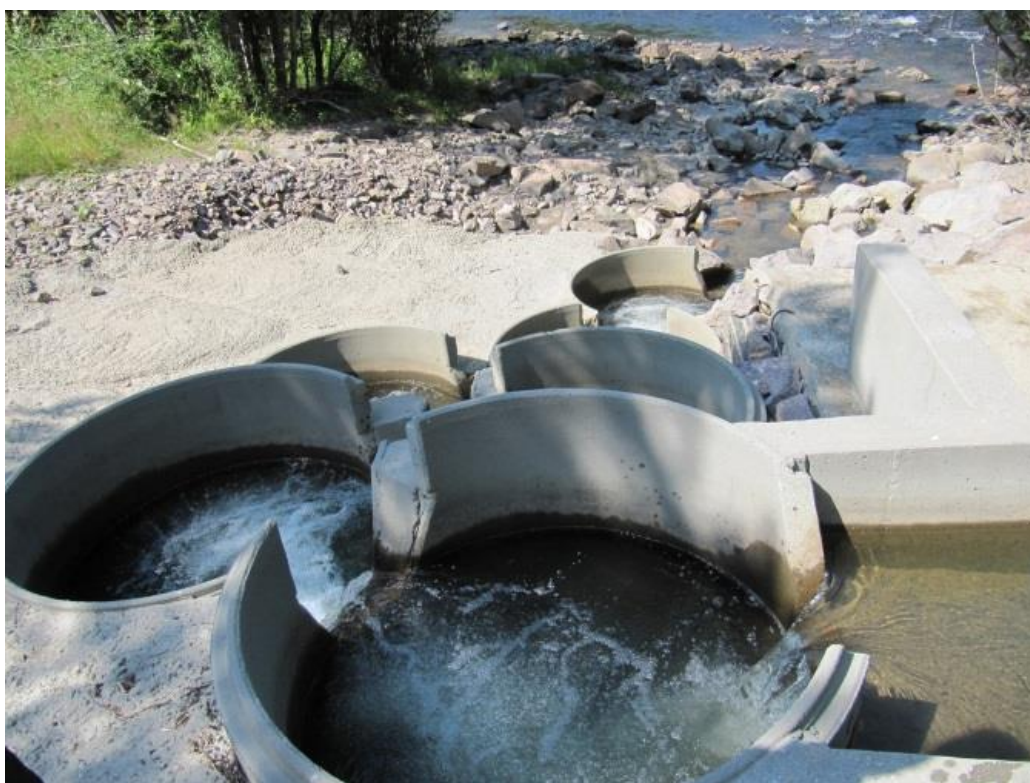
Fig. 27. Betongrør med tilpassede åpninger utgjør fisketrappa i Hemselva (Foto: Sigrun Børresen).

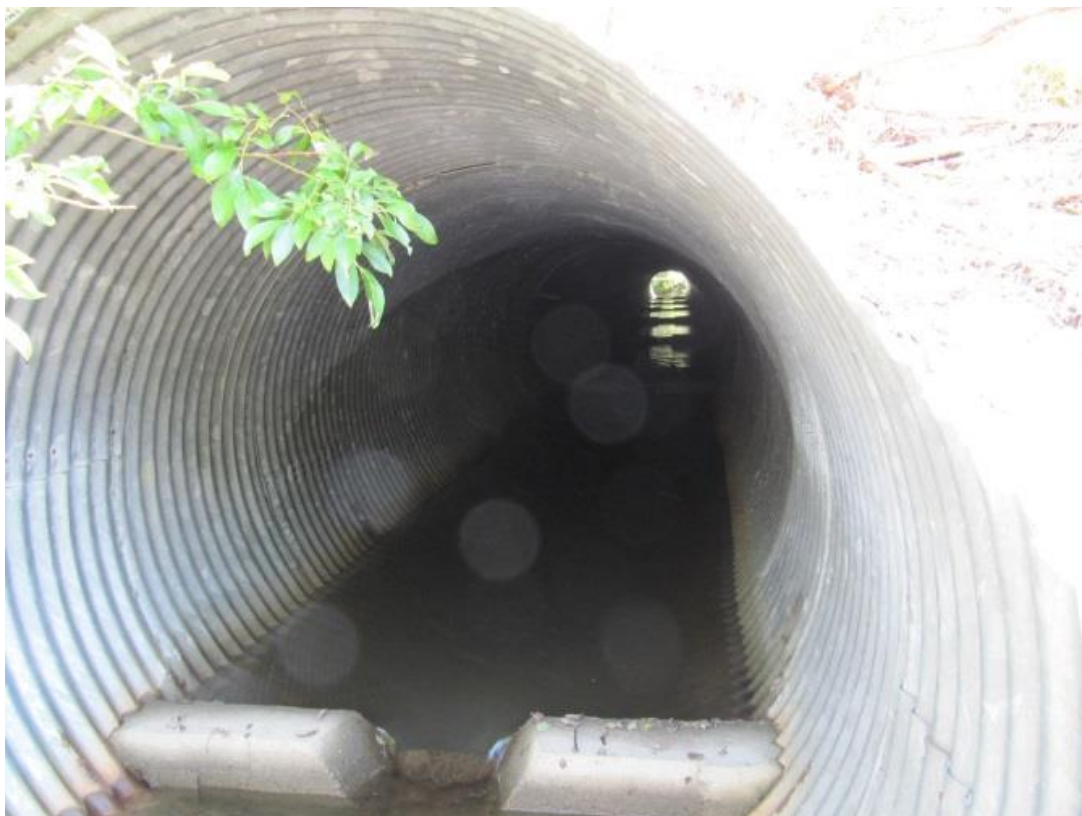
*Fig. 28. Oppmurte fisketrapper montert inni kulverten (Foto: Sigrun Børresen).*

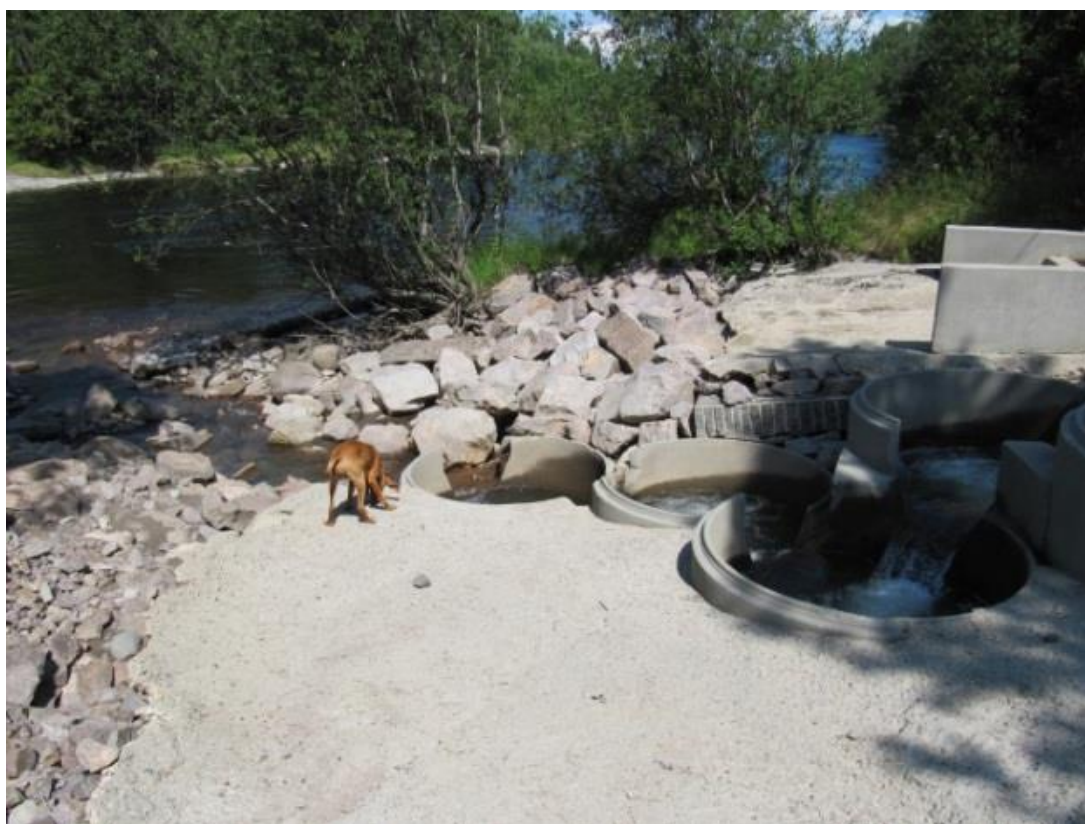
*Fig. 29. Betongringer med åpning montert nedstrøms kulvertutløp. Utløpet til Numedalslågen til venstre i bildet (Foto: Sigrun Børresen).*

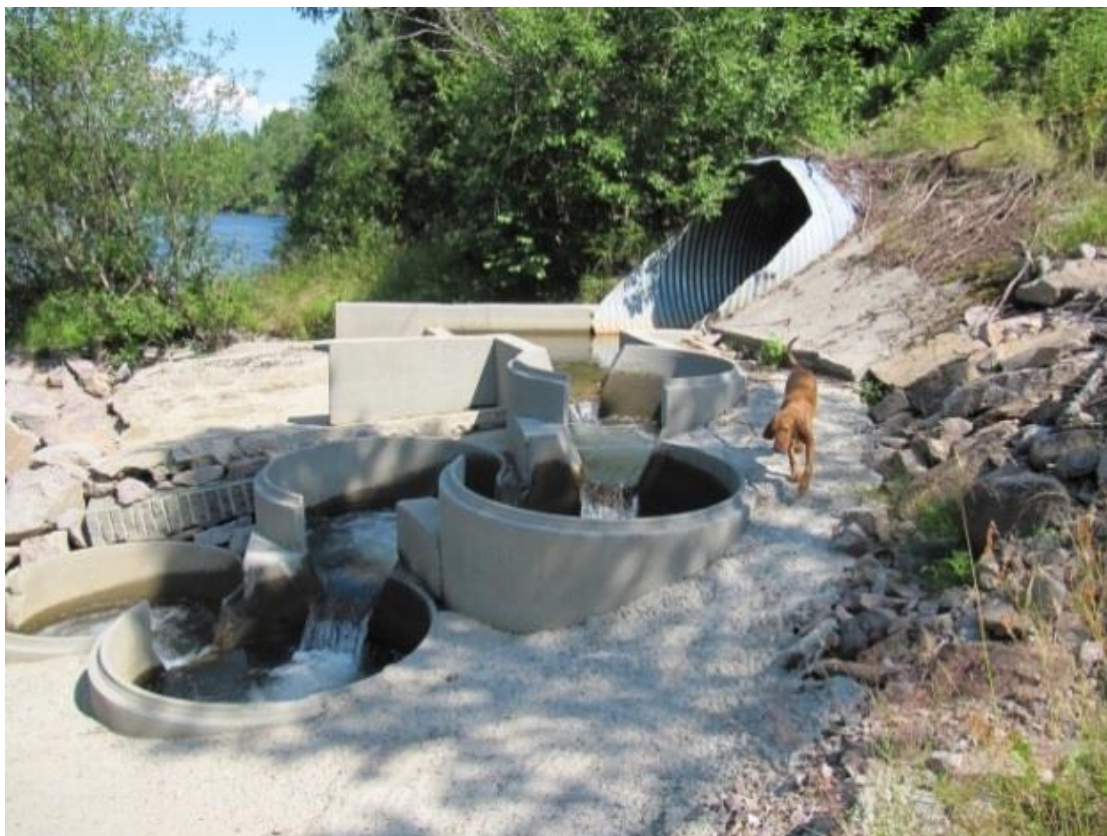
*Fig. 30. Betongringer med åpning montert nedstrøms kulvertutløp (Foto: Sigrun Børresen).*

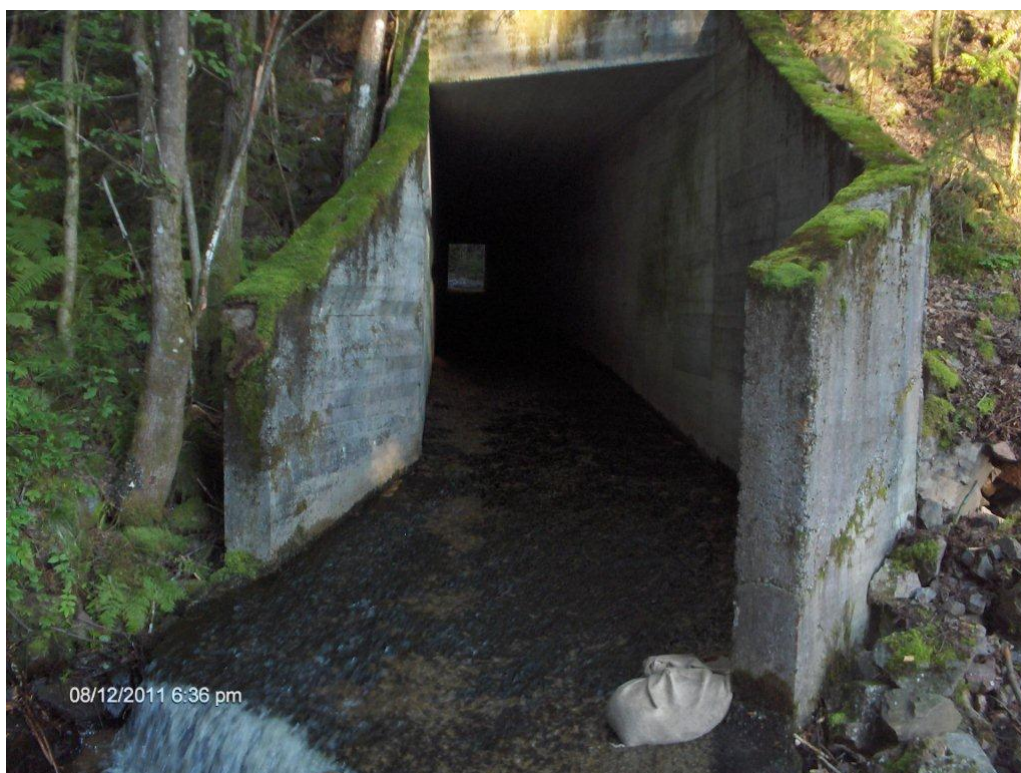
*Fig. 32. Flat betongkulvert i Sarumelva. Høy vannhastighet gjennom kulverten og vanskelige vandringsforhold for fisk (Foto: Torleiv Inge Kili).*

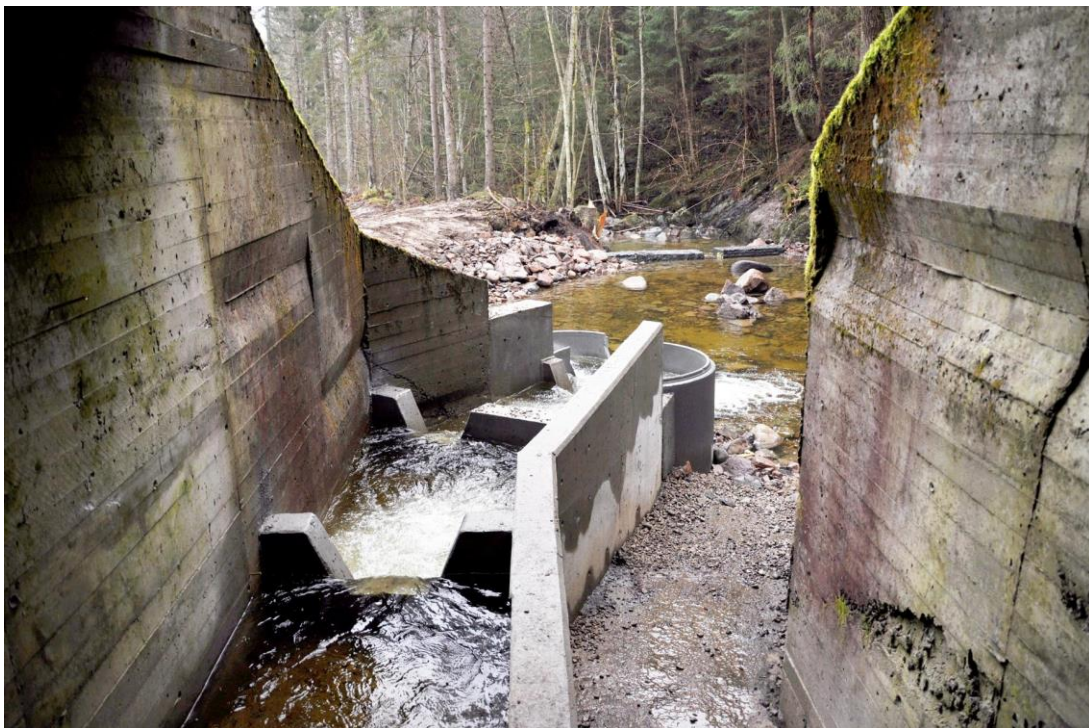
*Fig. 35. Betongrør med åpen kant ved utløpet av laksetrappen. Bildet viser laksetrappen (til venstre) og vandrekanal for andre dyr på høyre side (Foto: Statens vegvesen Region sør).*

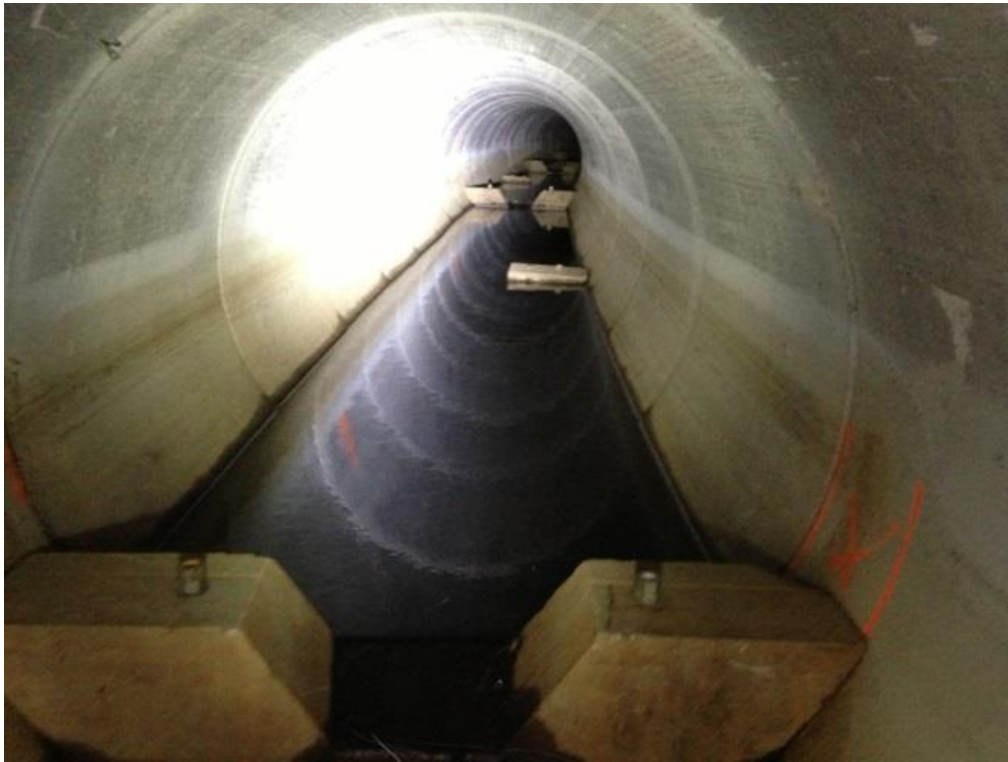
Fig. 42. Fisketrappene er montert på betongsåle inni kulverten (Foto: Paul Ridola).

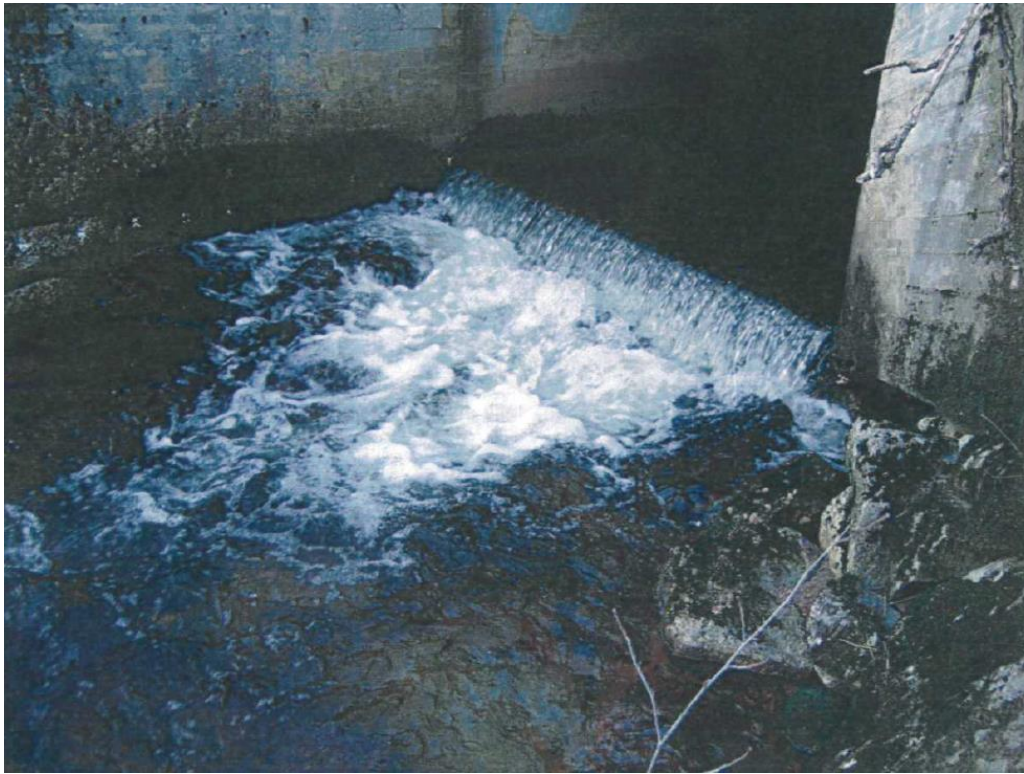
*Fig. 45. Spranget ved utløpet av kulverten i Breibekk (Foto: Alf Magne Midtbø Versland).*

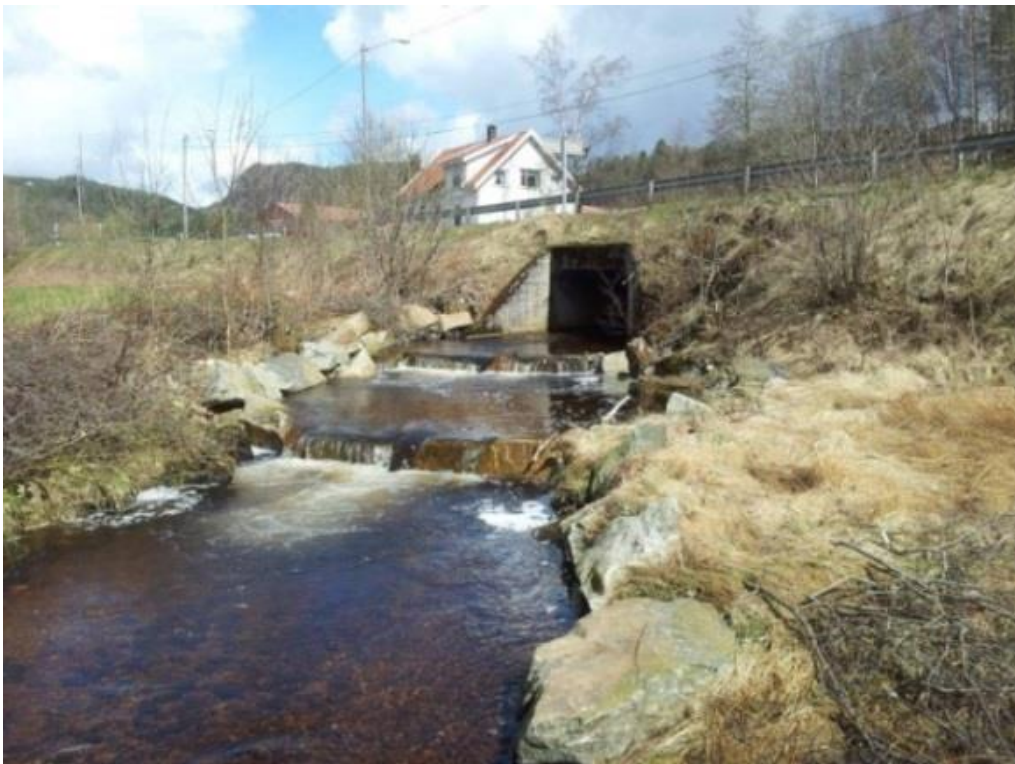
*Fig. 46. To terskler er bygget nedstrøms kulvertutløpet i Breibekk. Terskelen nærmest kulverten hever vannspeilet slik at spranget fra utløpet av kulverten er fjernet (Foto: Steinar Ånesland).*

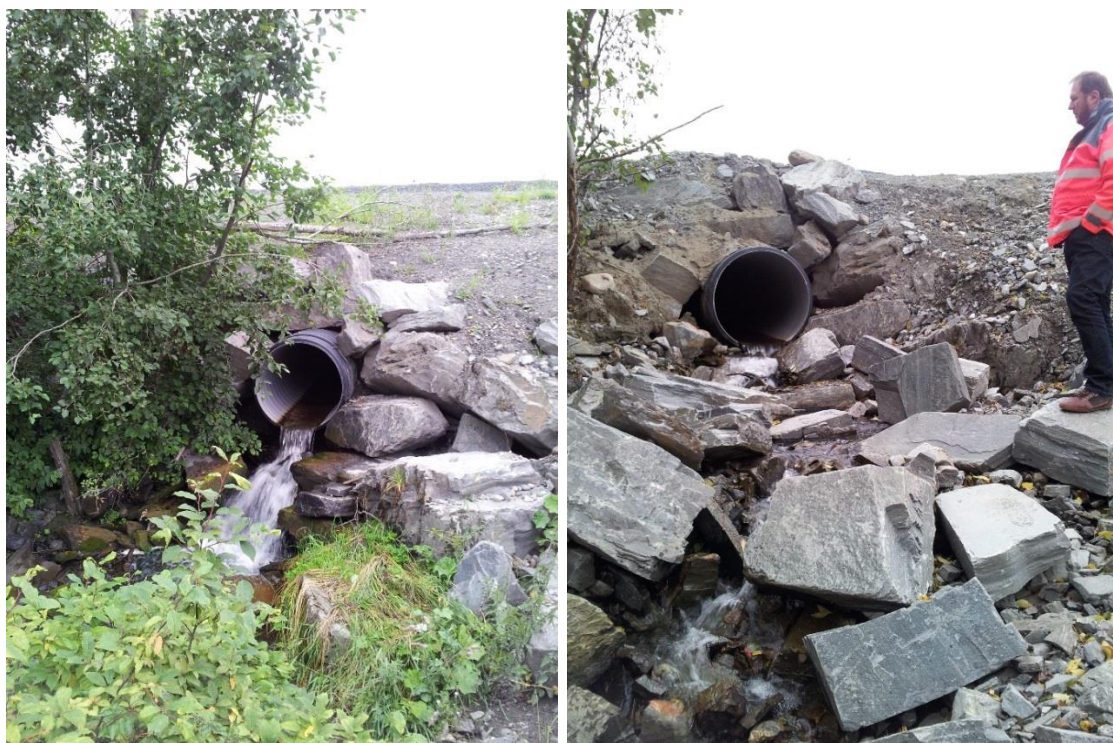
Fig. 51. Høyt sprang ved utløpet av kulverten og mye stein nedstrøms kulvertutløpet hindrer for fiskeoppgang (Foto: Statens vegvesen Region Midt).

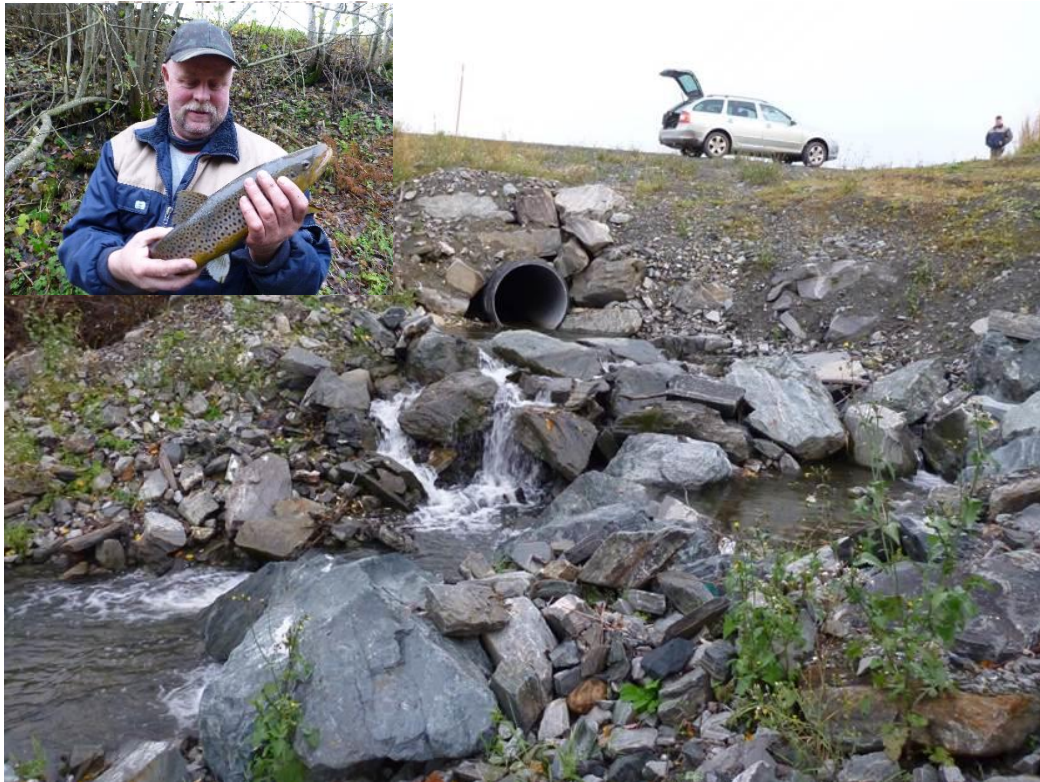
*Fig. 52. Terskel anlagt nedstrøms kulvertutløpet i Follobekken. Spranget ved utløpet er fjernet og vannspeilet står inn i kulverten. Innfelt bilde viser en fornøyd grunneier med gyteklar sjørret som ble fanget oppstrøms kulverten etter utbedringen (Foto: Anton Rikstad).*

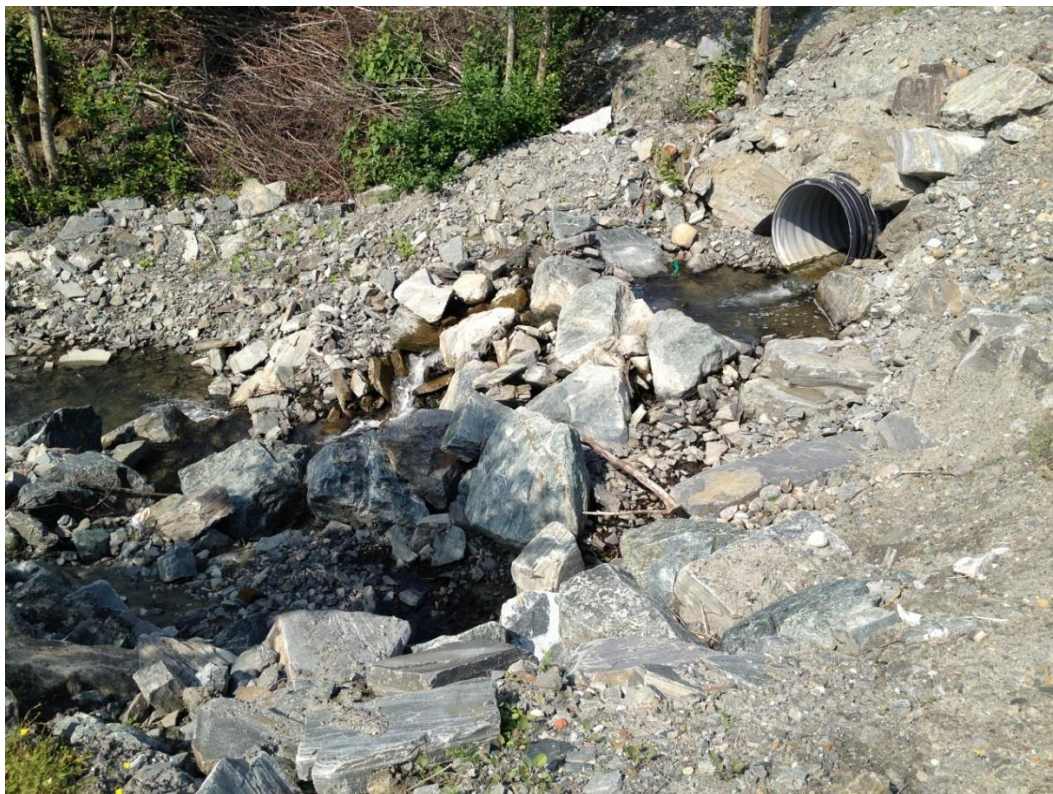
*Fig. 53. Terskel med fiskerenne nedstrøms kulvertutløpet i Follobekken (Foto: Anton Rikstad).*

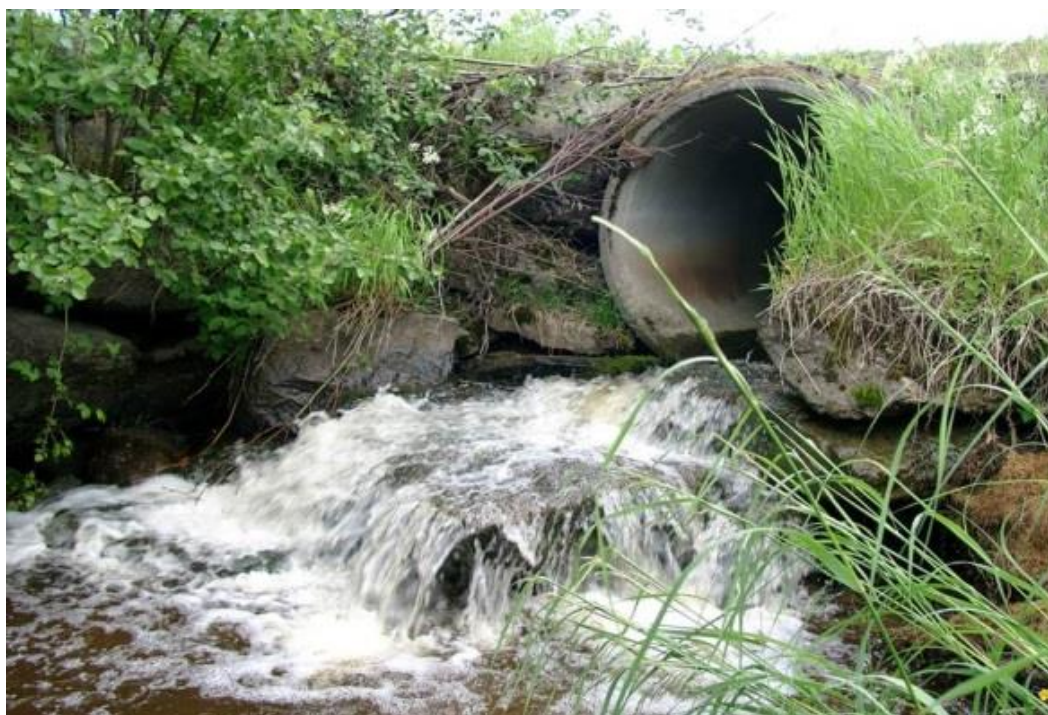
Fig. 54. Høyt fall og stein ved utløpet hindrer for fiskeoppgang gjennom kulverten i Hamremselva (Foto: Statens vegvesen Region midt).

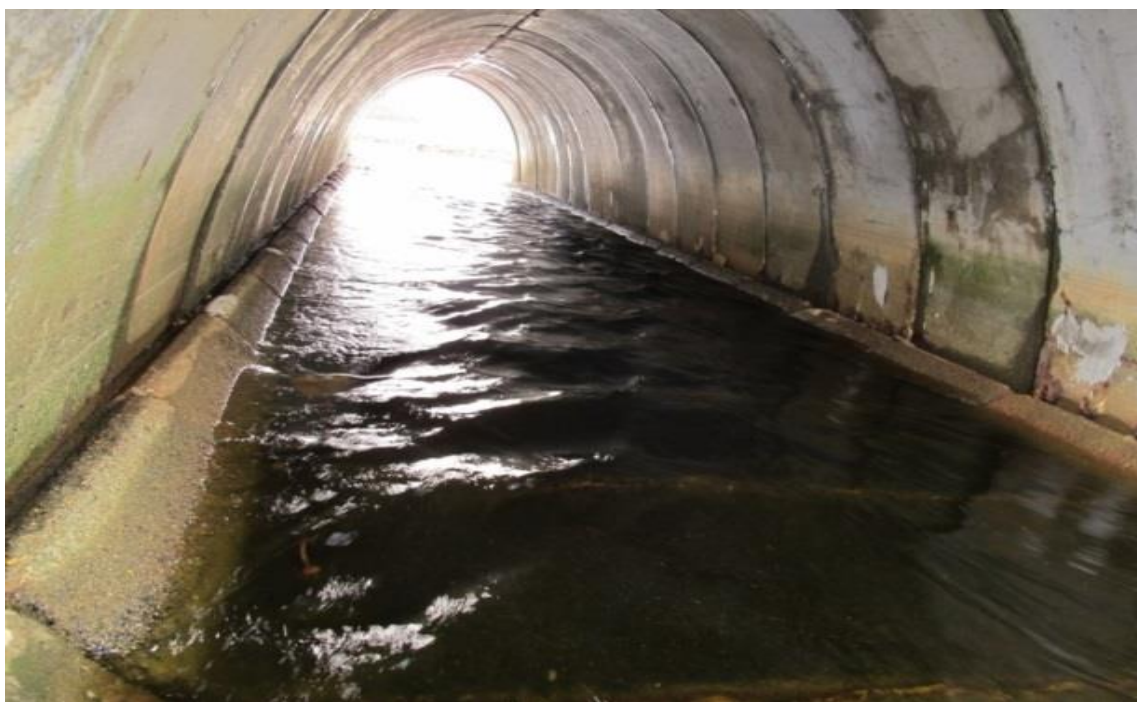
Fig. 59. Kulvert med flat bunn og høy hastighet på vannet gjennom kulverten (Foto: Øyvind Haugland).

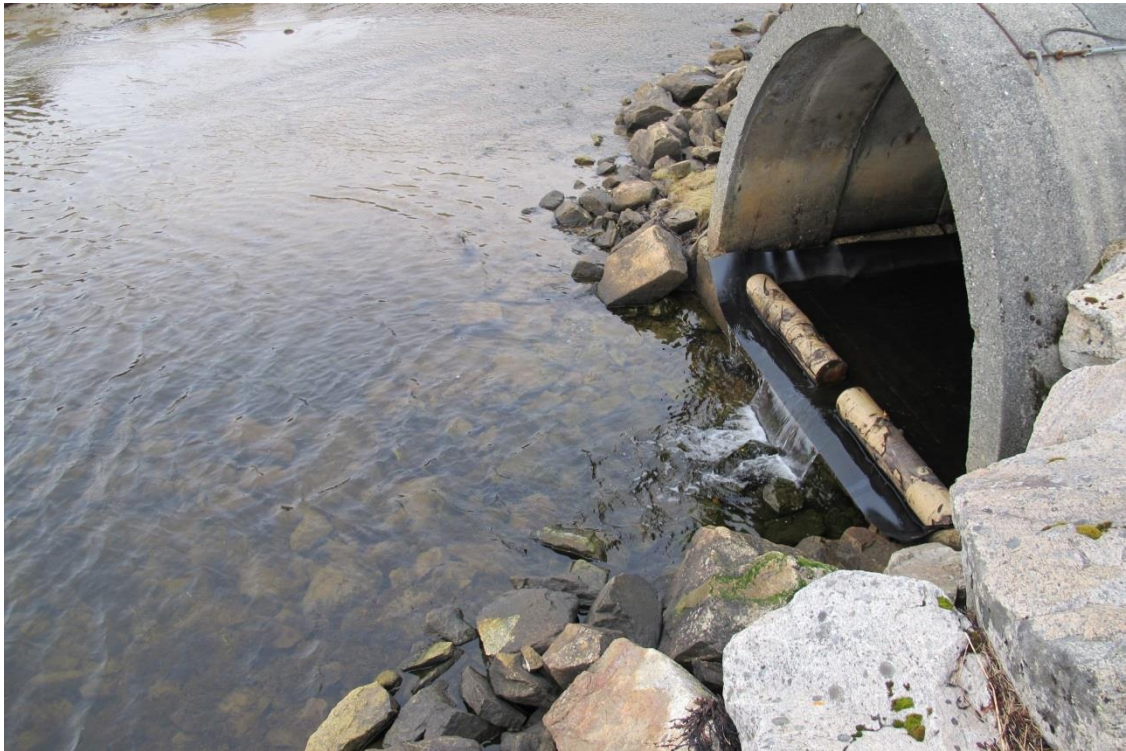
*Fig. 60. Osepestokker er montert ved utløpet og inni kulverten. På flo står vannet inn i kulverten. Bildet er tatt på fjære sjø. Forsterket med duk ved utløpet (Foto: Øyvind Haugland).*

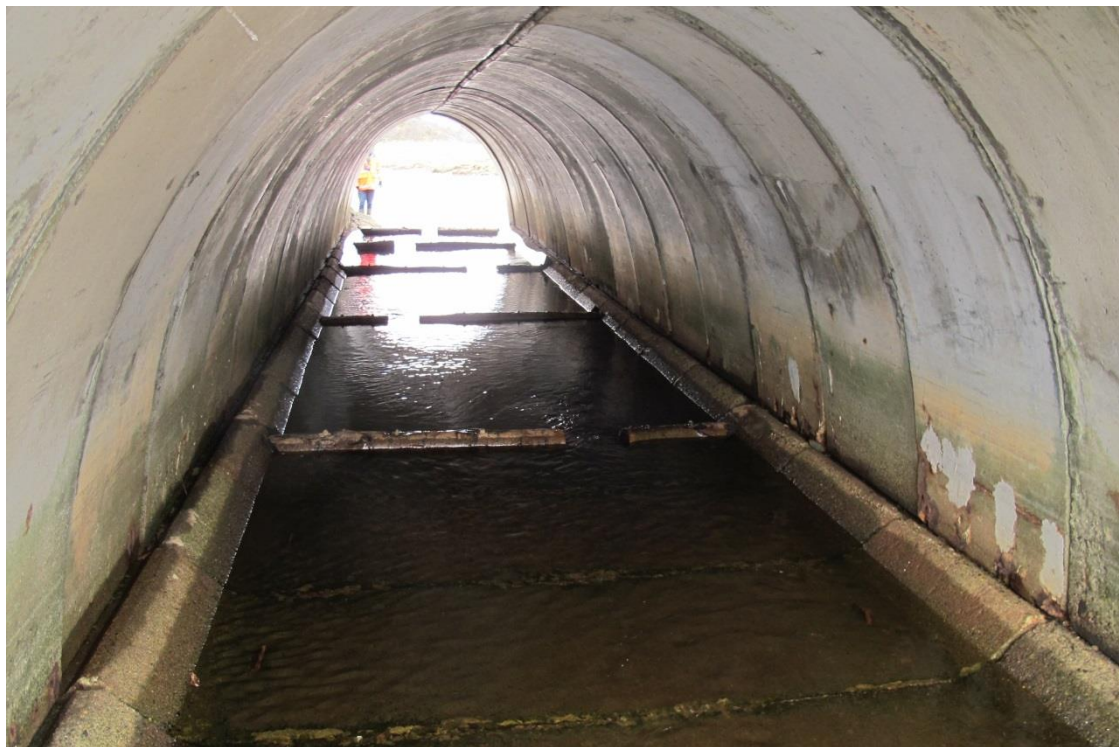
*Fig. 61. Osepestokkene bremser vannhastigheten inne i kulverten og gjør oppvandringen for fisk lettere. Bildet er tatt på fjære og ved lav vannføring (Foto: Øyvind Haugland).*

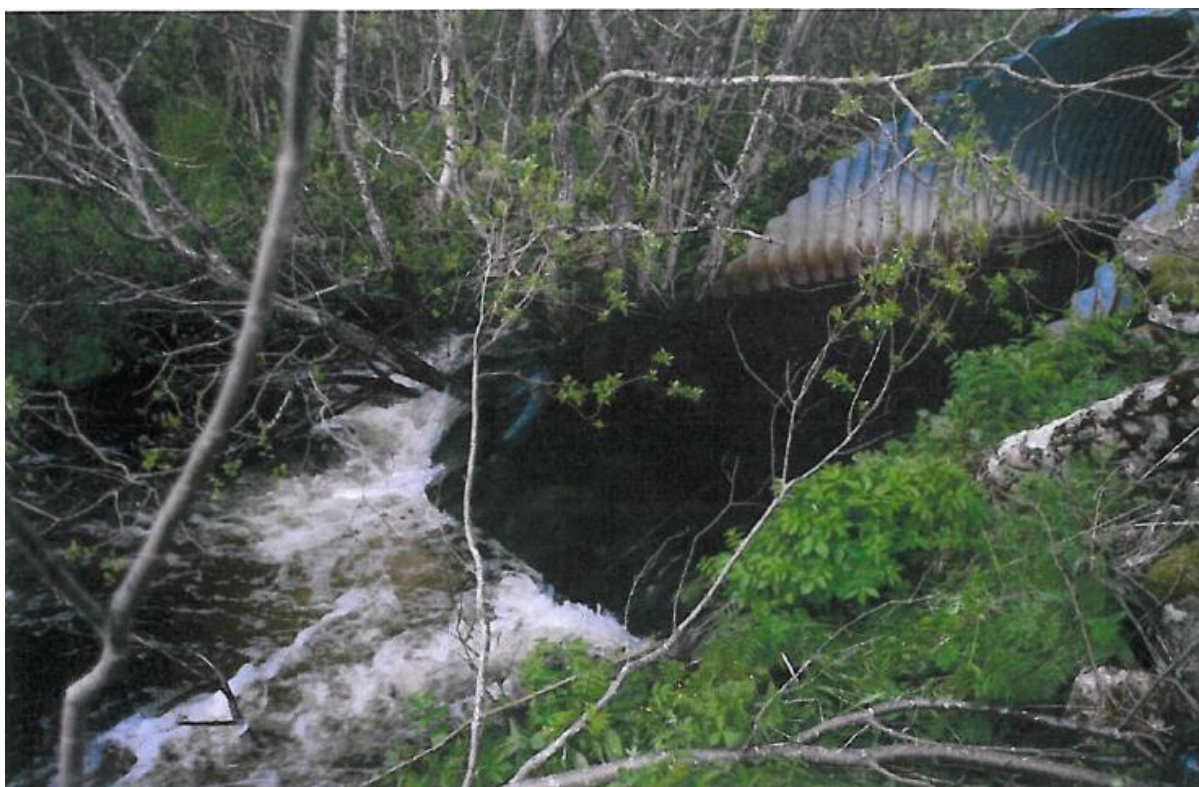
Fig. 62. Fall ved utløpet av svalbardrøret i Vågeelva (Foto: Kenneth Fox).

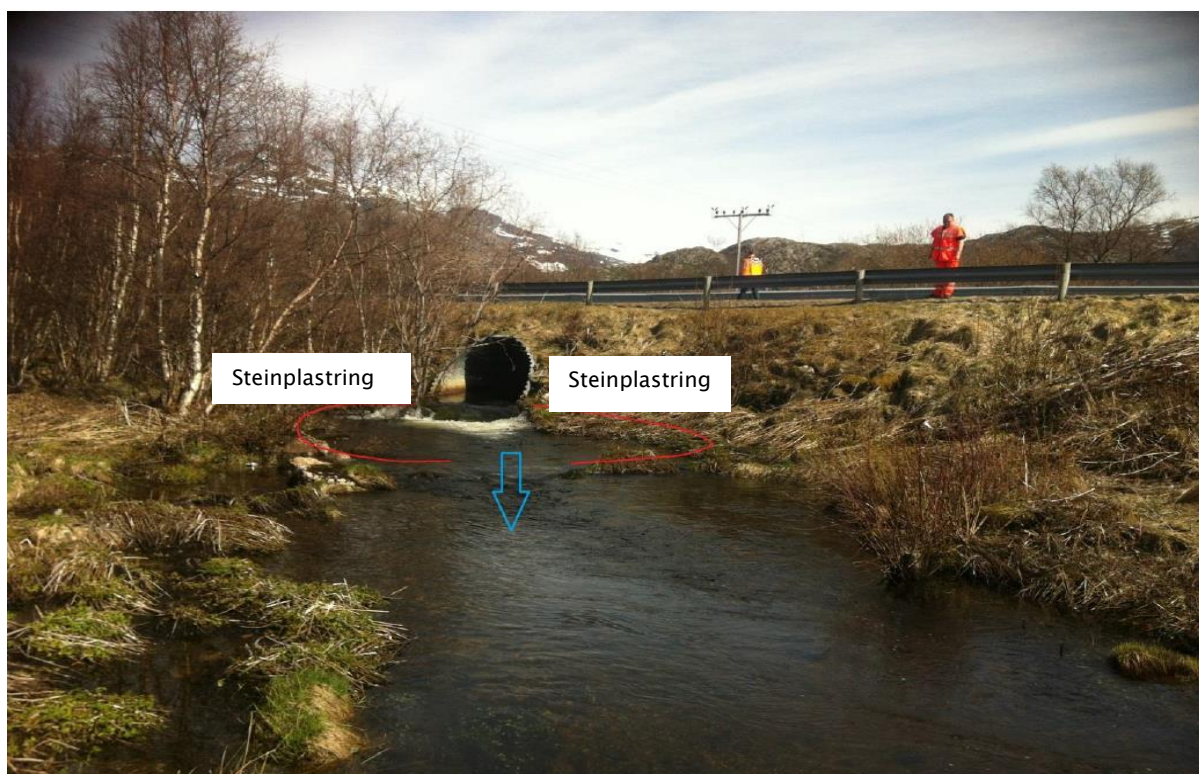
Fig. 63. Nedstrøms kulverten i Vågeelva. Terskelen foreslås anlegges på naturlig elveterskel/brekk. Røde linjer indikerer plassering på steinplastringen og pilen viser hvor åpningen i terskelen skal plasseres (Illustrasjon: Kenneth Fox).

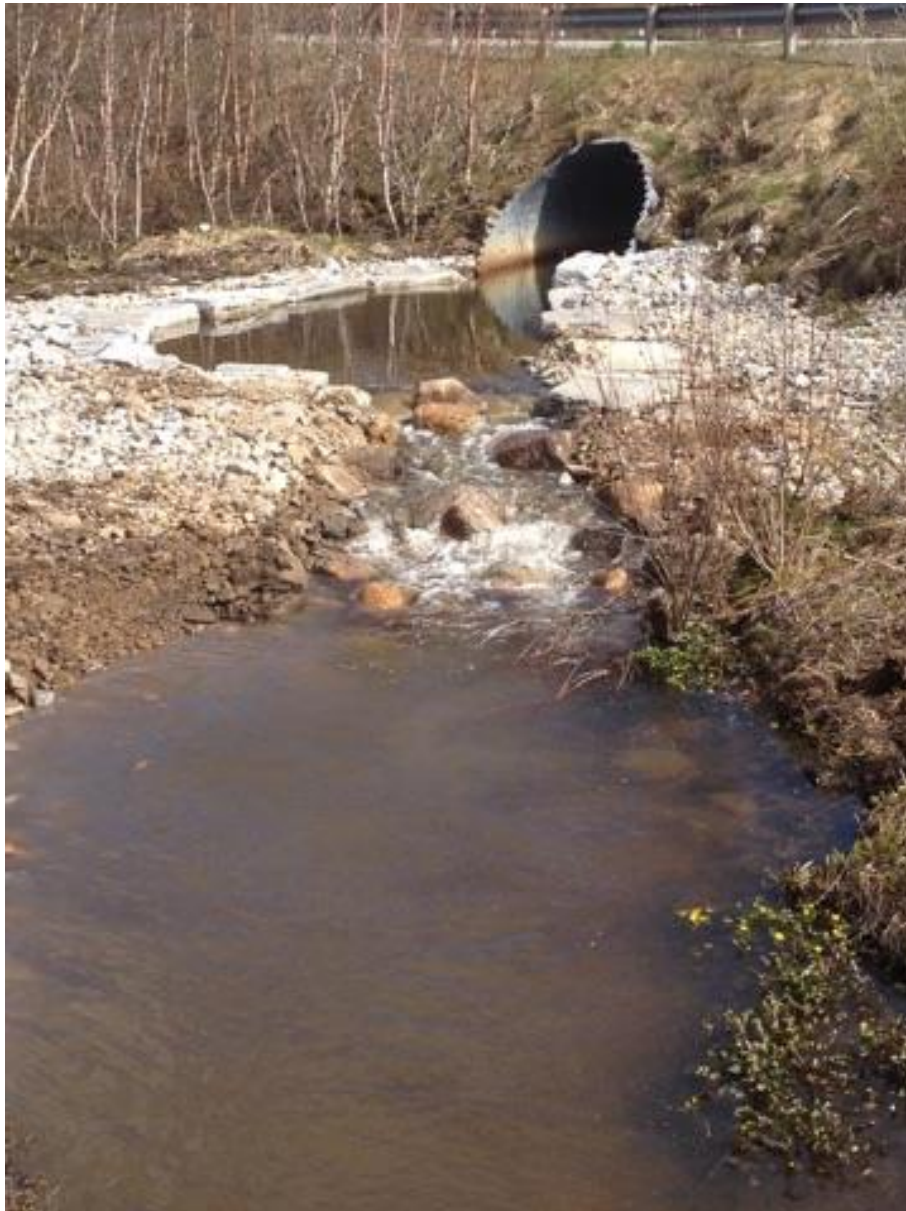
*Fig. 64. Solid steinplastring langs sidene og terskel etablert på brekket. Vannspeilet står inn i kulverten og resulterer i gode vandringsforhold for fisk. I fiskerennen opp til terskelbassenget er steiner strategisk plassert med hensikt å bryte vannstrengen og lette vandringen for fisk opp i bassenget (Foto: Kenneth Fox).*

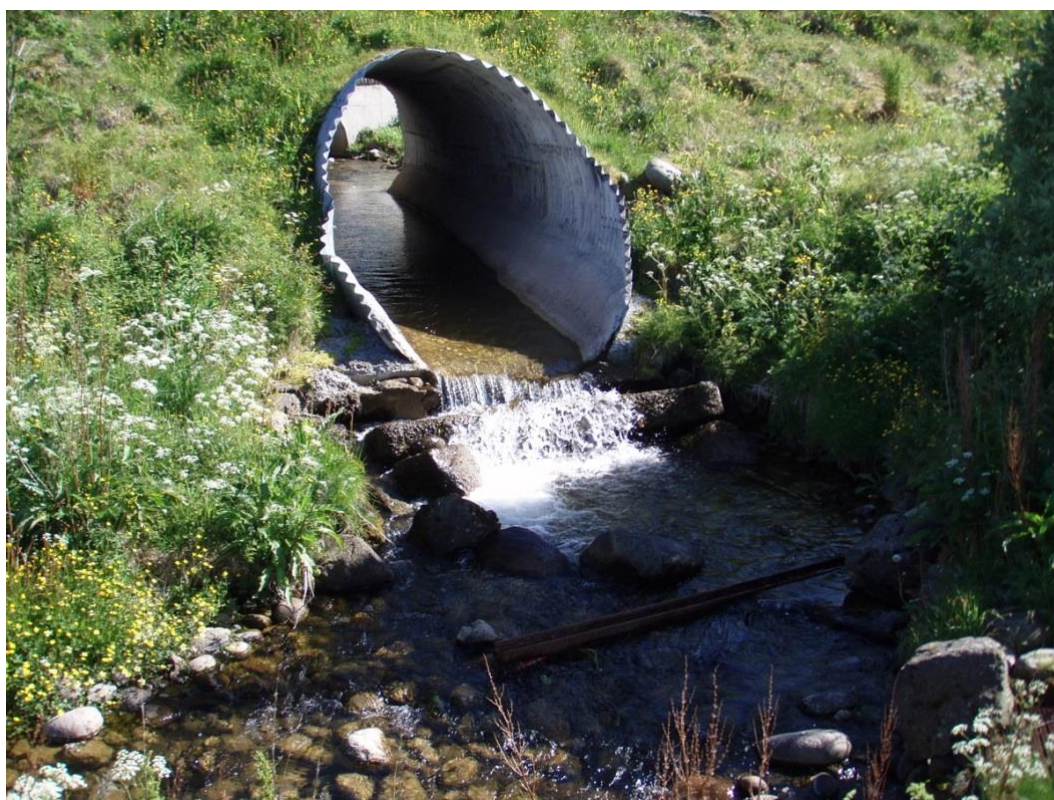
*Fig. 67. Høyt sprang ved utløpet av kulverten i Nykvågvasdraget (Foto: Knut Aune Hoseth).*

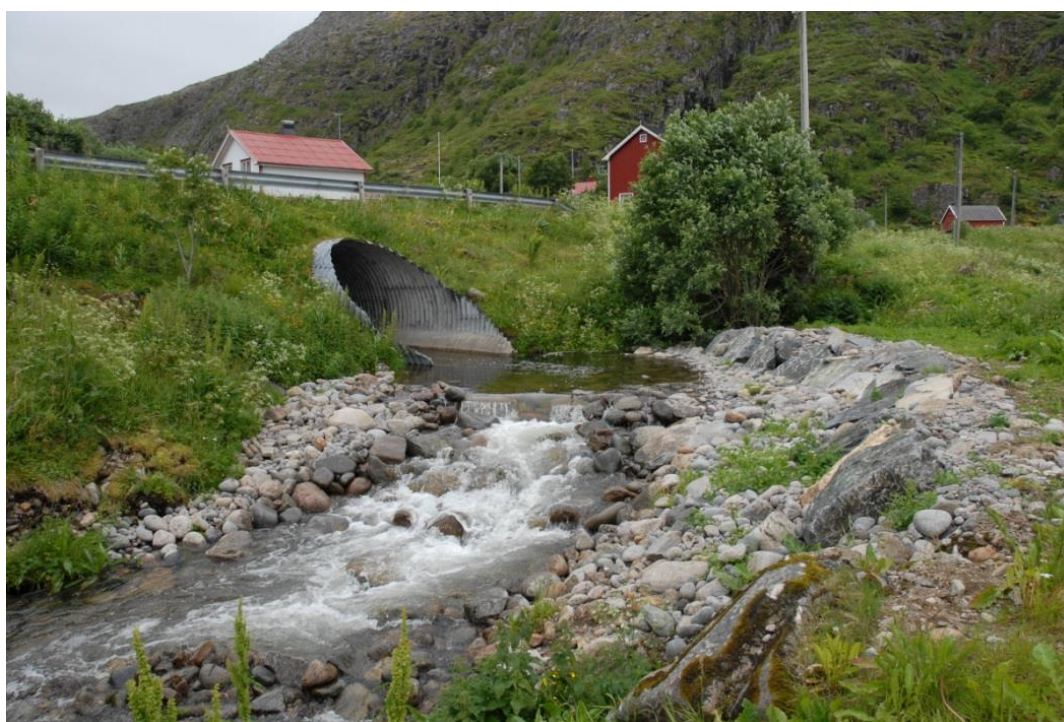
*Fig. 68. Terskel anlagt nedstrøms kulvertutløpet gjør at vannspeilet står inn i kulverten og letter vandringen for fisk (Foto: NVE Region nord).*

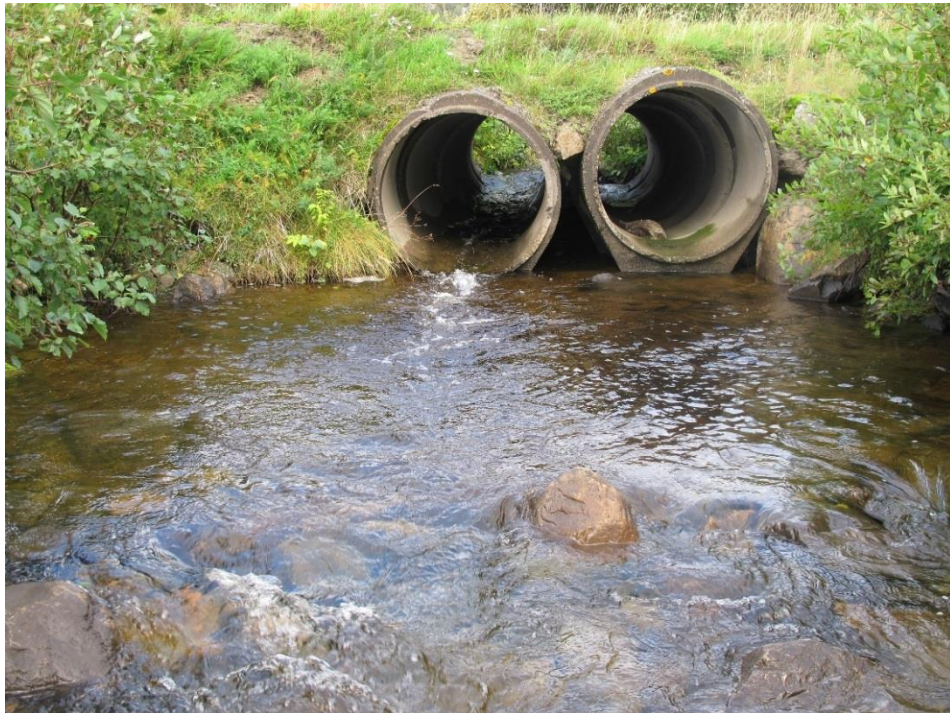
Fig. 69. To betongrør som ligger høyt i fyllingen og utgjør et betydelig vandringshinder for fisk. Vannstrømmen har erodert bort støttemasser under kulvertene (Foto: Øyvind Haugland).

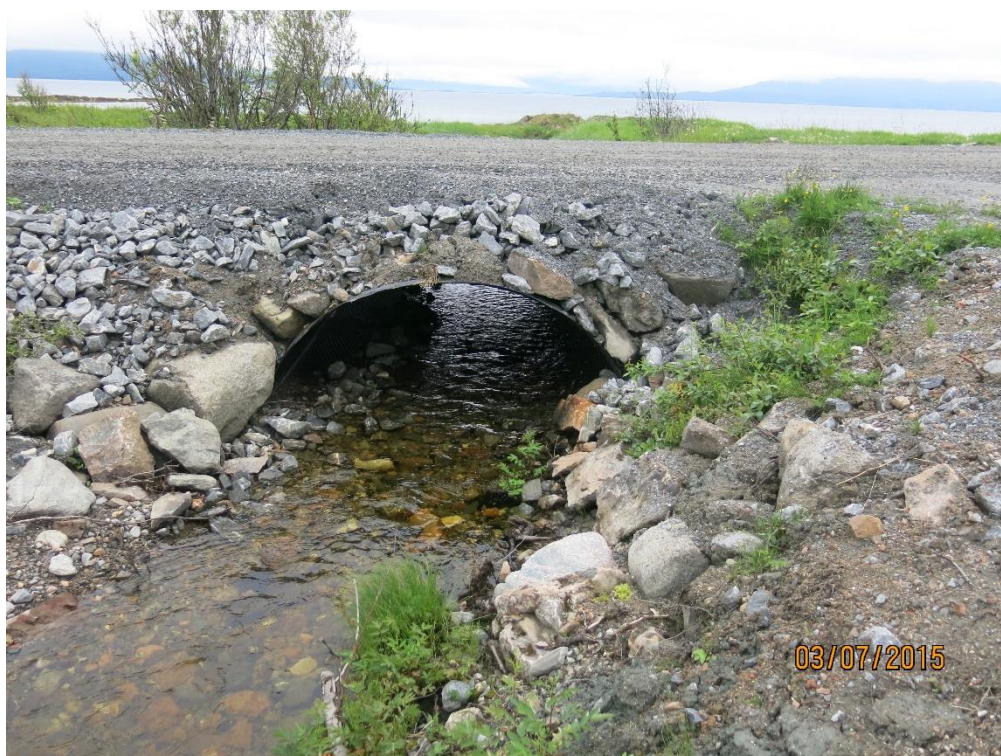
*Fig. 70. I elv fra Skatvikvatnet er det anlagt en hvelvkulvert, et rør uten bunn. Den naturlige elvebunnen er bevart og det er gode vandringsforhold for fisk gjennom hvelvkulverten (Foto: Lars Aage Gade-Sørensen).*

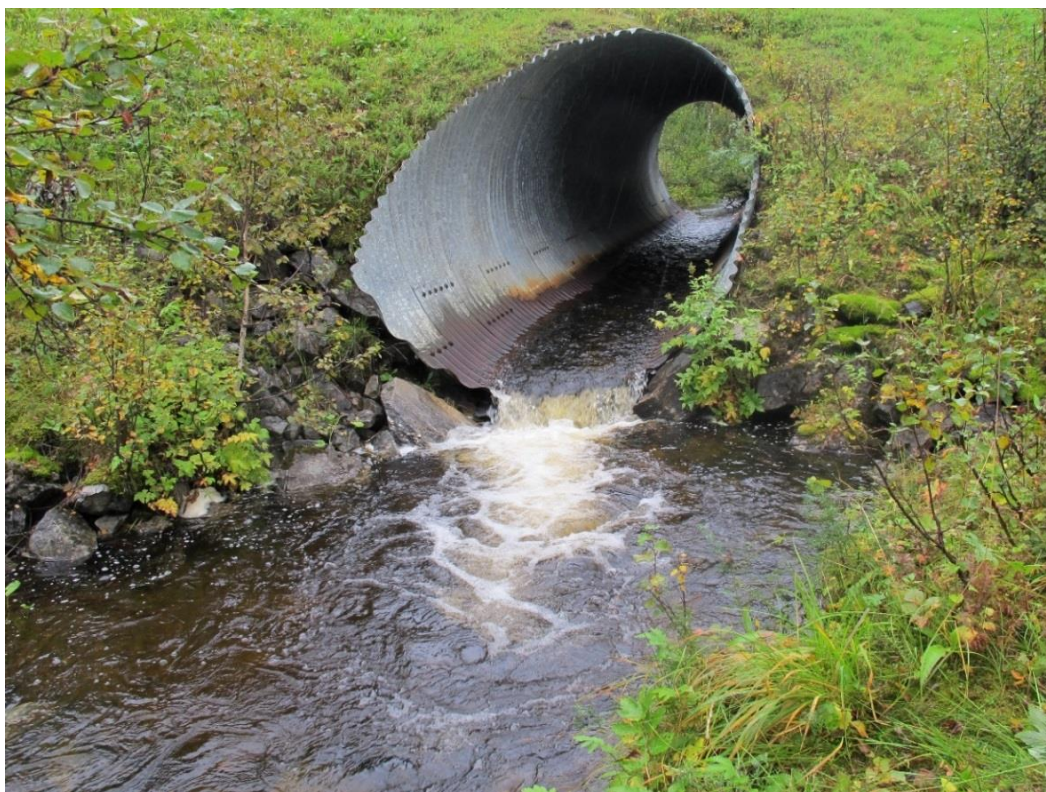
Fig. 72. Sterk strøm og sprang ved utløpet av svalbardrøret i Tenna (Foto: Øyvind Haugland).

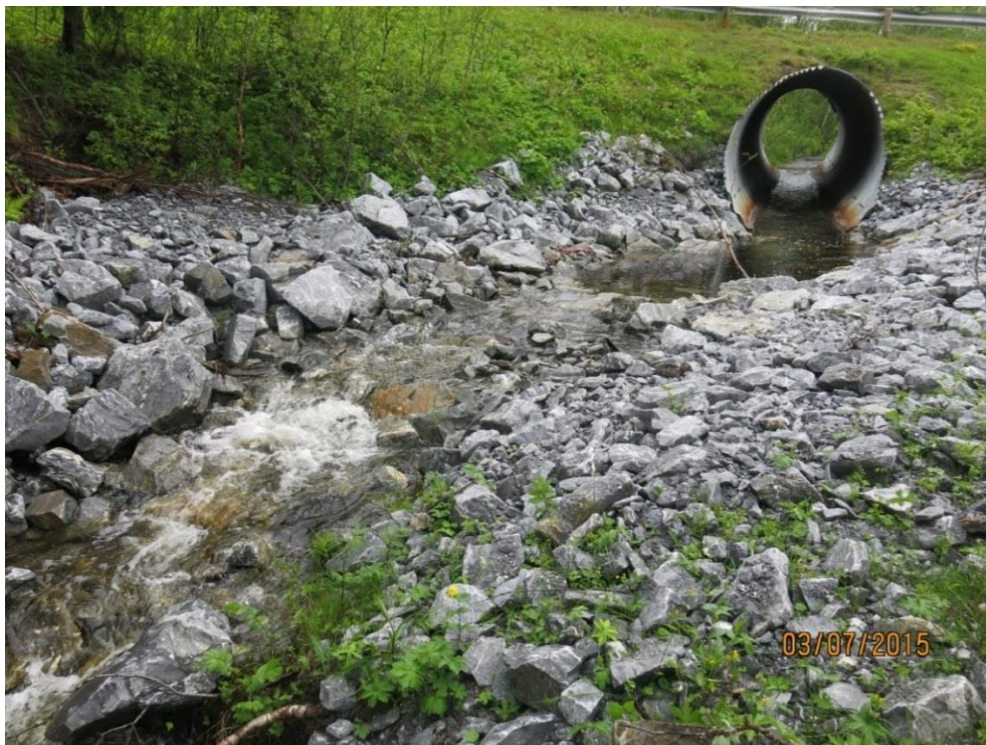
*Fig. 74. Nedstrøms kulverten i Tenna er det anlagt terskel. Dette har resultert i hevet vannspeil og fallet ved utløpet er eliminert. God erosjonssikring langs sidene (Foto: Lars Aage Gade-Sørensen).*
