# Frie fiskeveger

Utbedring av vandringshinder for fisk

STATENS VEGVESENS RAPPORTER

Nr. 459

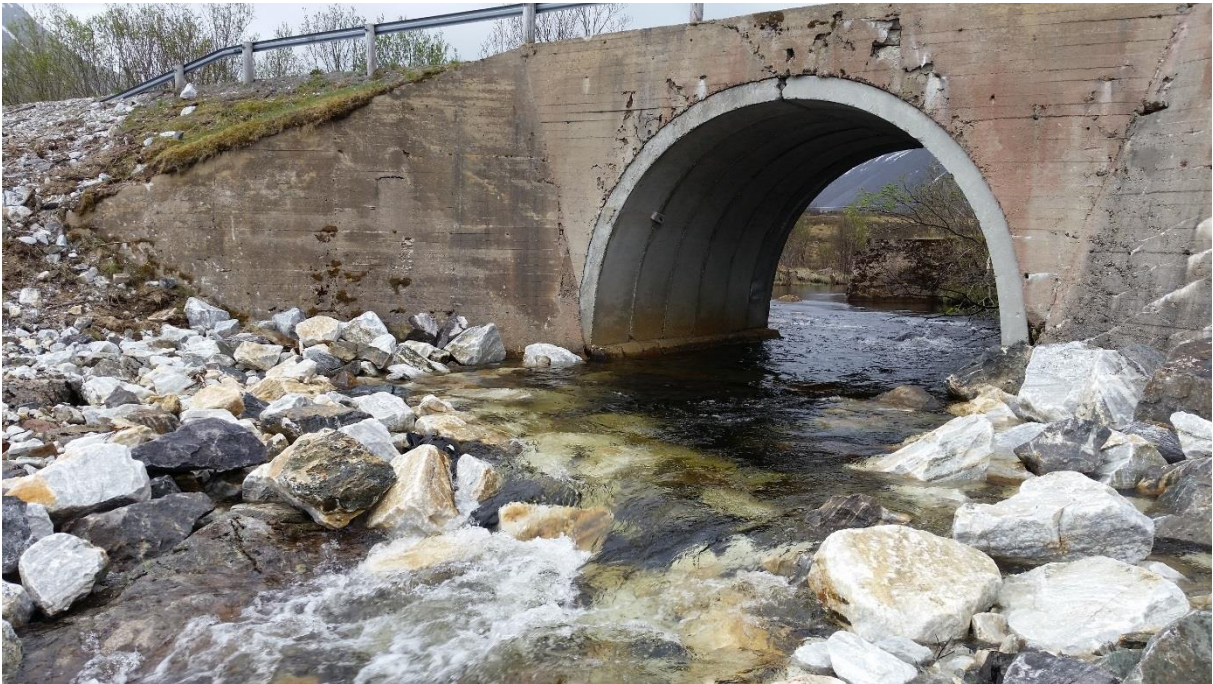
*Fig. 77. Terskel anlagt nedstrøms utløpet i kulverten. Etter utbedringen står vannspeilet nå inn i kulverten, redusert vannhastighet og gode forhold fiskevandring (Foto: Øyvind Haugland).*

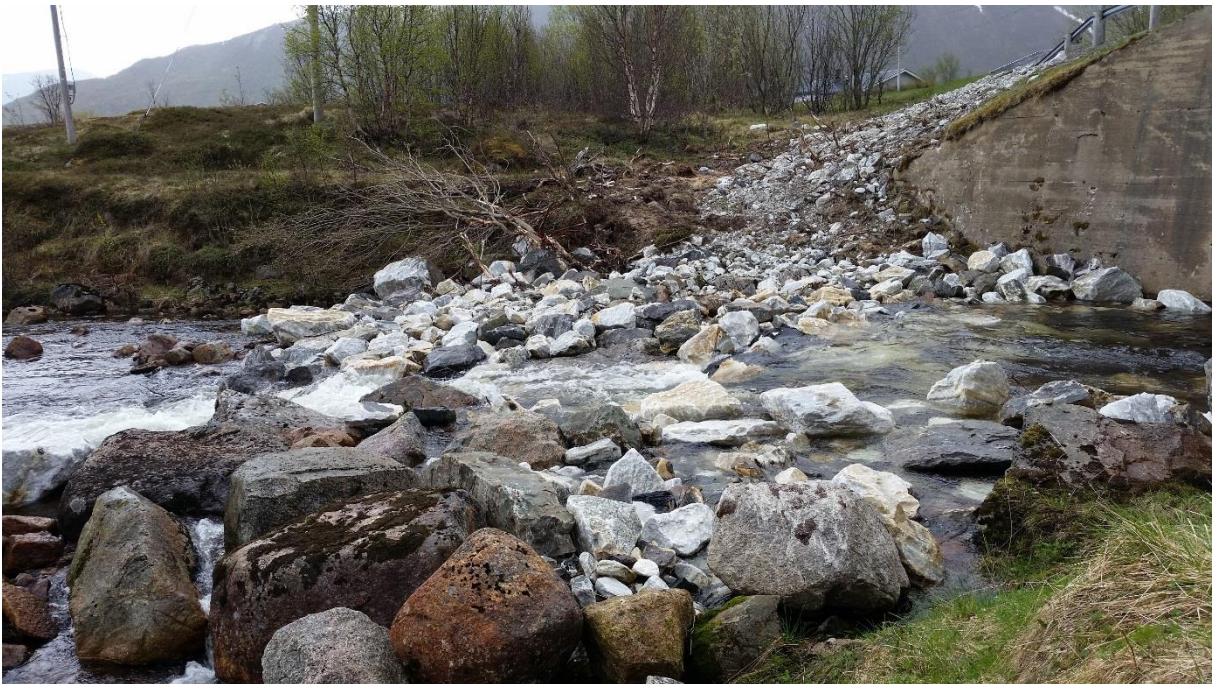
*Fig. 78. God og solid terskel med anlagt fiskerenne midt i terskelkonstruksjonen. God erosjonssikring med kraftig sprengstein langs sidene (Foto: Øyvind Haugland).*

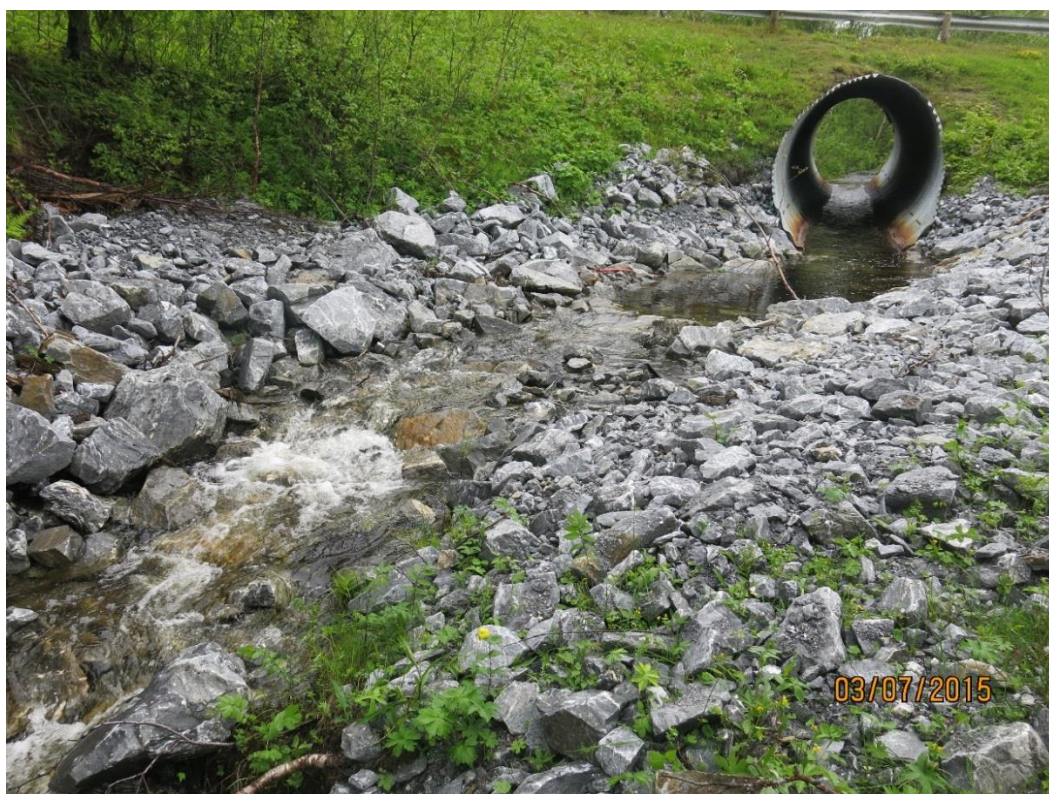
*Fig. 2. Nedstrøms kulvertutløpet er det anlagt en terskel med en fiskerenne opp til terskelbassenget (Foto: Lars Aage Gade-Sørensen, Statens vegvesen Region nord)*
