# Vurderinger og forslag til habitatforbedrende tiltak i lakseførende del av Stjørdalselva

<b>Rapport nr.</b>	2014-04	<b>Antall sider</b> - 39
<b>Tittel</b> -	Vurderinger og forslag til habitatforbedrende tiltak i lakseførende del av Stjørdalselva.	
<b>ISBN-</b>	978-82-8312-051-6	
<b>Forfatter(e)</b> -	Øyvind Kanstad-Hanssen og Sverre Øksenberg	
<b>Finansiering</b> -	Stjørdalsvassdragets elveeierlag.	
<b>Referat:</b>	<p>Stjørdalselva er et viktig laksevassdrag, med årlige fangster som enkelte av de siste 30 årene har nådd 5.500 fisk. Vassdraget er påvirket gjennom utbyggingen av kraftverkene i Meråker, omfattende sikringstiltak langs elva og et ikke ubetydelig grusuttak i nedre del av elva. Det er en klar, samlet oppfatning blant rettighetshaverne langs elva om at de ulike inngrepene i elva har og har hatt negativ innvirkning på gyte- og oppvekstområdene for laks og sjørret. Rettighetshaverne har derfor sett et behov for en helhetlig tiltaksplan for elva, som har fokus på tiltak som kan sikre og fremme bestandene av laks og sjørret i elva.</p> <p>Med bakgrunn i gjennomførte befaringer langs elva og innspill fra elveeierlaget er det foreslått tiltak for å utbedre vandringsmulighete

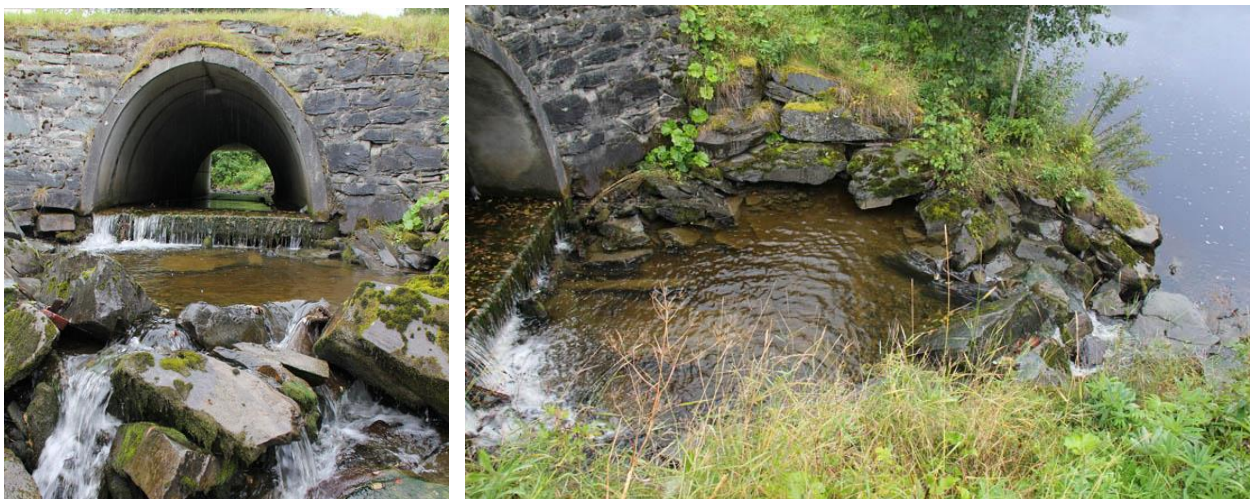
Kulvert og steinsetting mellom kulvert og Stjørdalselva utgjør trolig et vandringshinder for fisk. Kulverten har flat betongbunn som gir lite vanddyb ved lave til moderate vannføringer, og som ved større vannføringer medfører høye vannhastigheter. Høydeforskjellen mellom bunnen i kulverten og vannspeil i kulpen nedstrøms er anslått til ca. 30 - 40 cm (**figur 4**). Kulpen dannes av en 80-100 cm høy steinfylling som fisk trolig har vanskeligheter med å forser. Nivåforskjellen mellom Stjørdalselva og bunnen på kulverten er anslått å være ca.. 1,4-1,5 meter (gitt vannføringen under befaring).

**Figur 4.** Bildene viser Kvernmobekkens utløp gjennom kulverten, fall ved utløp i kulp og steinsetting ved utløp i Stjørdalselva.

Ved utbedring av vandringshinder fordeles fall fra kulvert til vannspeilet ved normalvannstand i Stjørdalselva på tre til fire nye kulper slik at fisk kan vandre gjennom kulverten og opp i Kvernmobekken. Den flate kulvertbunnen utbedres ved montering av lave strømbrytere slik at vanddybet økes og strømningsmønster varieres (**figur 5**). Strømbryterne kan bygges av plank som boltes fast i betongunderlaget. Ved utløpet av kulverten snevres åpningen inn slik at det dannes et mer konsentrert utløp i kulpen på venstre side sett oppstrøms.

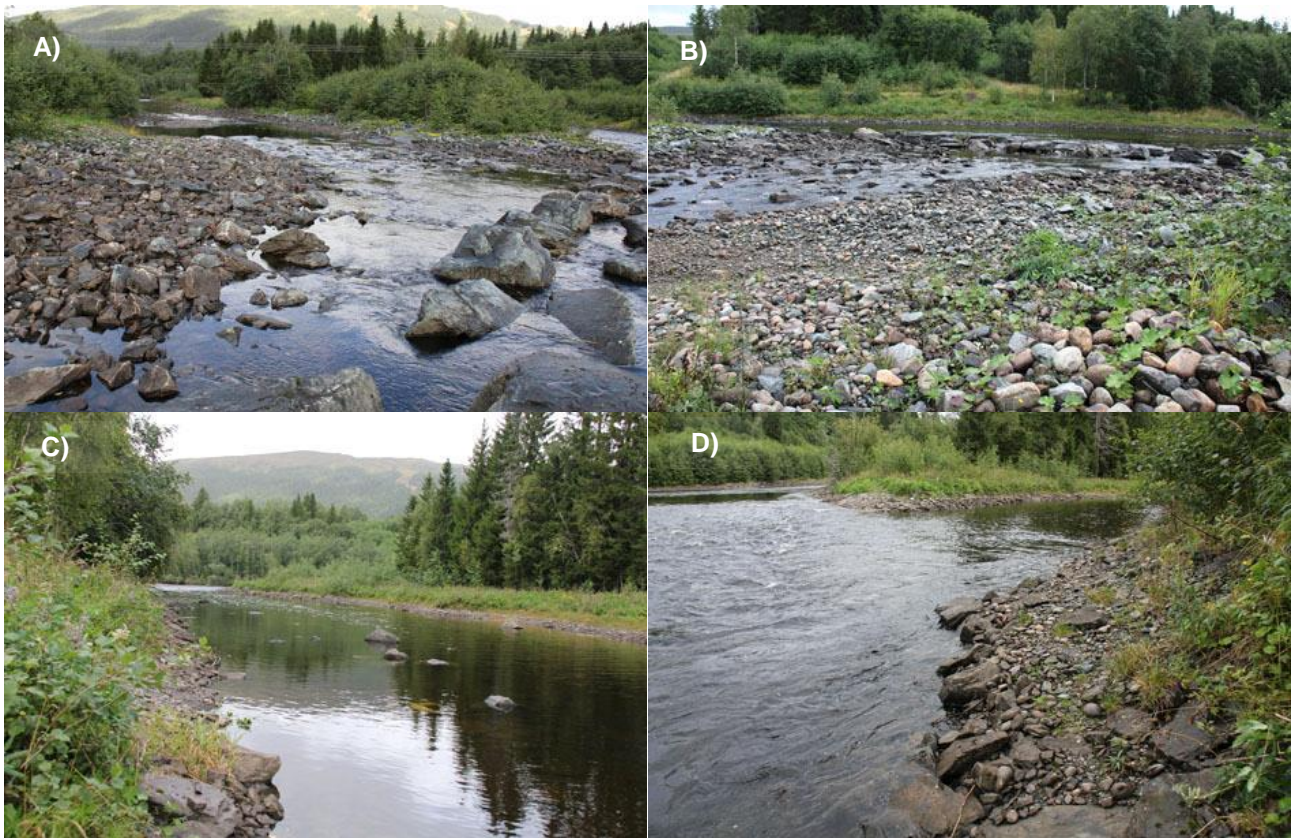
**Figur 10.** Bilder tatt 28. august 2013 av innløp (A og B), midtre stilleflytende del (C) og sideløpets utløp i hovedelva (D).

Innløpet justeres ved at det graves en 4- 5 meter bred kanal som følger den naturlige kurven langs søndre bredd (**figur 9, pkt. 1, figur 10 B**). Steinblokkene som ligger på rekke på tvers av innløpet (**figur 10 A og B**) fjernes delvis. Et utvalg blokker forankres ved å grave dem delvis ned i bunnsstratet i en bølgende linje fra nordre bredd opp mot den nye kanalen. Elvestein av varierende størrelse legges mot steinblokkene på både opp- og nedstrømside, med slakest vinkel på nedstrømsiden. Plastringen av sideløpet skal ha en mest mulig naturlig utforming. Omtrent midt i den nye elveøra lages et forsenket parti med grov steinmasse (30-50 cm) som toppdekke hvor vann skal renne gjennom på minimumsvannstand. Denne løsningen gir to innløp til sideløpet og sørger for større fordeling av vann ved midlere og høy vannføring. Ved høy vannføring og flom skal det renne vann over hele den konstruerte elveøra slik at sideløpet avlaster vannføringen i hovedløpet.

Den eksisterende løsmasseterskelen (**figur 10 A**) justeres slik at det dannes en mosaikk av kulper med varierende dybde og utstrekning (celleterskel) på en slik måte at fallet reduseres noe ned mot den rette krona av storstein (**figur 9, pkt. 2**). Enkelte større blokk forankres i det eksisterende grove toppdekket på terskelen for å gi økt stabilitet.

Utløpets sørside og de neste ca. 100 meter nedover er forbygd for å hindre erosjon i elvebredden (**figur 10 D**). Forbygningen flyttes slik at sideløpets utløp danner en mer naturlig vinkel på hovedstrømmen (Figur 9, pkt. 6). Ved å trekke forbygningen lenger inn på land gis elven større plass ved flom og belastningen på elvebredden blir mindre. Eksisterende forbygning som ligger under vannspeilet beholdes som bunnforsterkning. Det er ønskelig med et grunt område med stor variasjon i bunnsubstrat hvor blokk og stein bryter vannstrømmen og gir et godt oppvekstområde for fisk. Dette grunnområdet danner en «korridor» for ungfisk på strekningen mellom de to sideløpene (**figur 11 A**). For å redusere trykket fra hovedstrømmen på søndre bredd kan det anlegges en bune som vinkler hovedstrømmen noe ved sideløpets nordlige bredd ved utløpet.

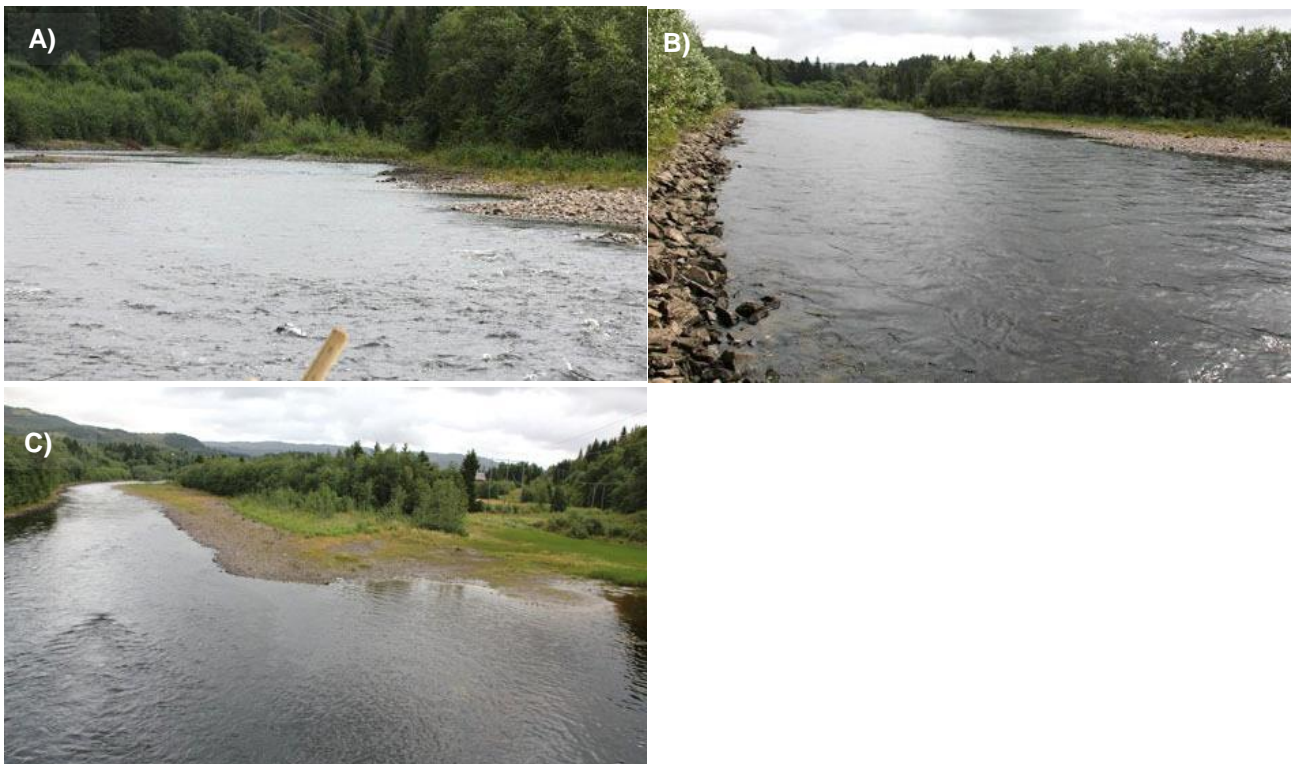
**Figur 10.** Bilder tatt 28. august av området hvor det er ønskelig flytte elveforbygning og åpne et sideløp. A) området mellom utløpet av sideløp og nytt sideløp. Øverst t.h. viser område hvor nytt sideløp starter, og nederste bildet viser området hvor sideløpet er tenkt å munne ut i hovedelva.

Som en forlengelse av det eksisterende sideløpet og det nye elvearealet som frigis ved å flytte elveforbygningen, graves et sideløp langs skogkanten på sørsiden av elven (**figur 9**, pkt.8, **figur 10 D**, **figur 11 A**). Nordre bredd er forbygd, og et avlastningsløp på søndre side vil avlaste hovedløpet. Bunnsubstratets beskaffenhet langs forbygningen er ikke kjent, men stedegne masser kan trolig benyttes dersom masene sorteres (finkornet substrat fjernes). Sideløpet bør ha varierende bredde (3-6 m) og dyp (0,2-0,8 m).

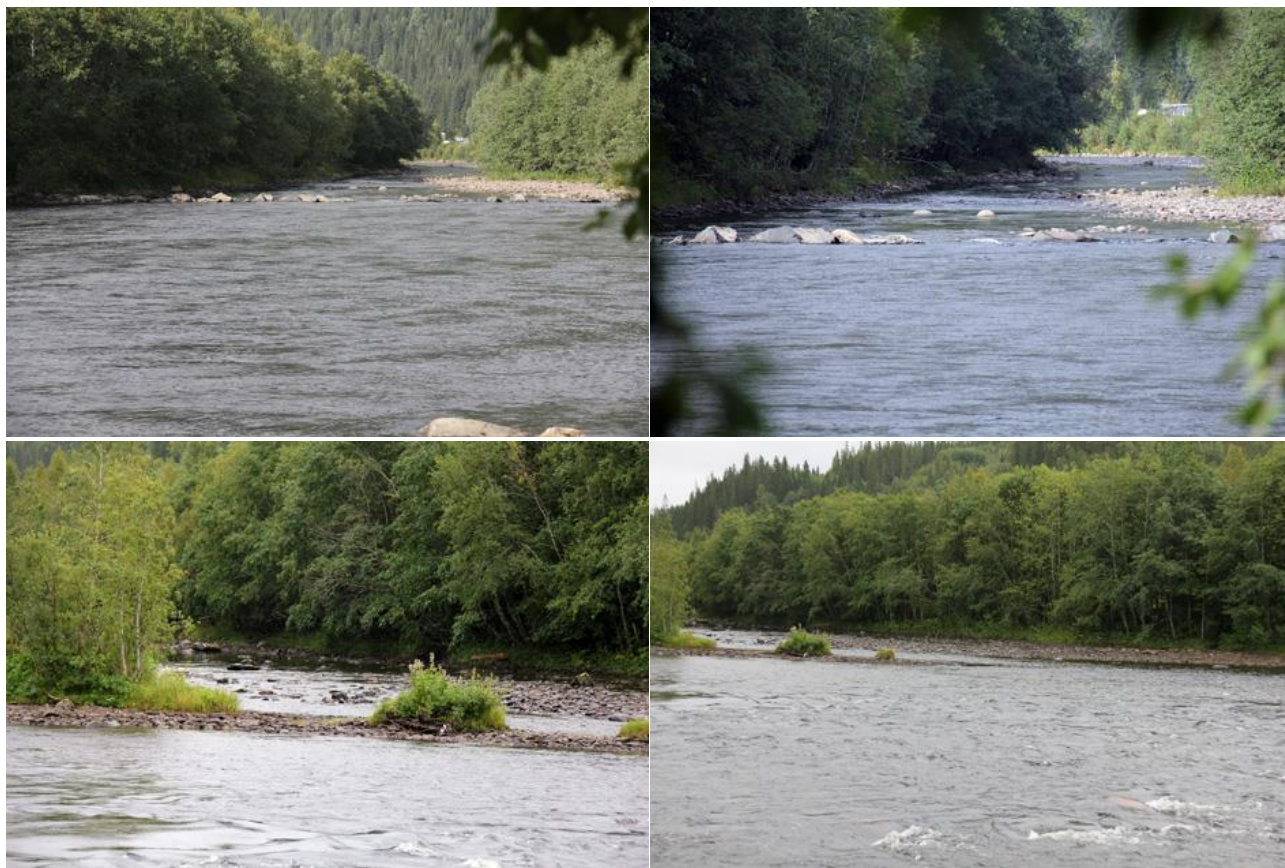
Ved utløpet av Purgatory pool/Hamilton deles elven i to løp der hovedløpet går på nordsiden (**figur 12**). Elveløpet på sørsiden er delvis avstengt av en steinranke (**figur 13**). Under befaring den 7. og 28. august var vannføring i sideløpet lav. Gytegroptellingene viser at midtre og nedre deler av sideløpet årlig benyttes til gyting (Arnekleiv et. al 2013). Habitatforholdene for ungfisk er vurdert å være gode i sideløpet, og det er påvist høye tettheter av ungfisk i sideløpet (Arnekleiv pers. medd.). Det er ikke vurdert nødvendig med tiltak for å forbedre ungfisk eller gytehabitat i sideløpet. Sideløpets innløp har en lite naturlig utforming og vannføringen i sideløpet er marginal ved liten vannføring.

**Figur 13.** Bilder av steinranke ved innløp (øverst t.v.), hele sideløpet (øverst t.h.), tørrfall i nedre del (nederst t.v.) og utløp av sideløpet i hovedelva (nederst t.h.).

Det foreslås ingen endringer av dagens utforming og funksjon av sideløpet, men dokumentert høy gyteaktivitet og høy ungfisktetthet tilsier at det er viktig å vedlikeholde tidligere utførte tiltak. Ved eventuelt fremtidig vedlikehold av steinranken i innløpet til sideløpet bør det vurderes å sikre noe større vannføring gjennom sideløpet ved lave vannføringer i hovedelva.

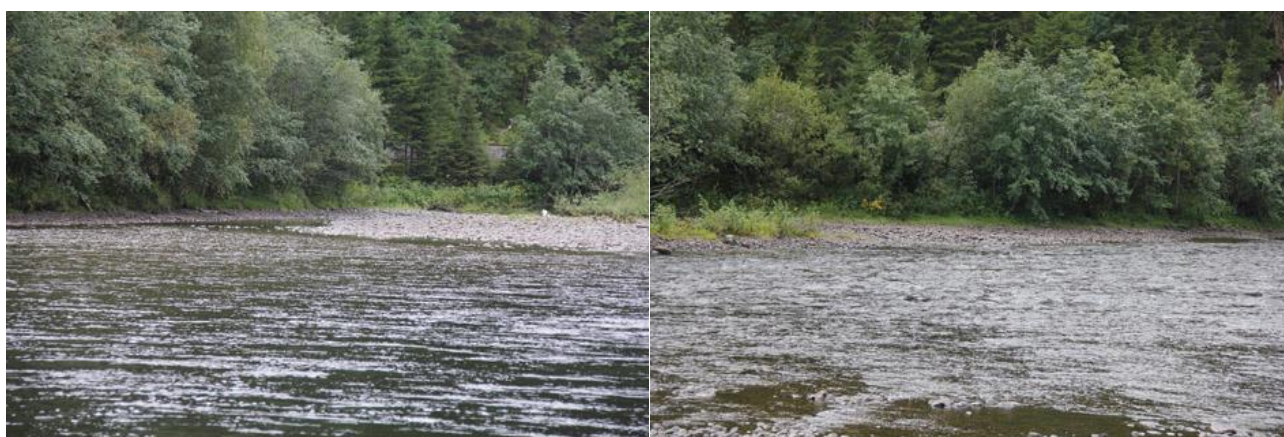
Sideløpet er lokalisert på sørsiden av elven og er 200 meter langt (**figur 14**). Sideløpet tørrlegges på normale lav sommervannføring grunnet for høyt nivå på innløp. Sideløpet er ikke vurdert med henblikk på substratforhold.

**Figur 15.** Bildene viser dagens innløp (t.h.) og utløp (t.v.) for et 200 meter langt sideløp nedstrøms Homepool, Renå.

En dyprenne graves i området ned mot sideløpet, og innløpet senkes slik at sideløpet sikres stabil vannføring ved laveste vannføring. Utstrekning av dypål ned mot sideløpet må vurderes i forbindelse med detaljplanlegging, men flyfoto over området gir indikasjoner på en utstrekning på 90 – 100 meter oppstrøms. Behov for habitattiltak må vurderes i sideløpet. Stedegne masser kan trolig benyttes forutsatt at massene tromles/såldes for å sortere ut finstoff. Det må tas hensyn til eksisterende gyteområde like nedstrøms utløpet, og vi foreslår derfor å la eksisterende utløp være uforandret. Tiltaket sikrer god funksjon av ca. 800 m<sup>2</sup> produksjonsareal for ungfisk.

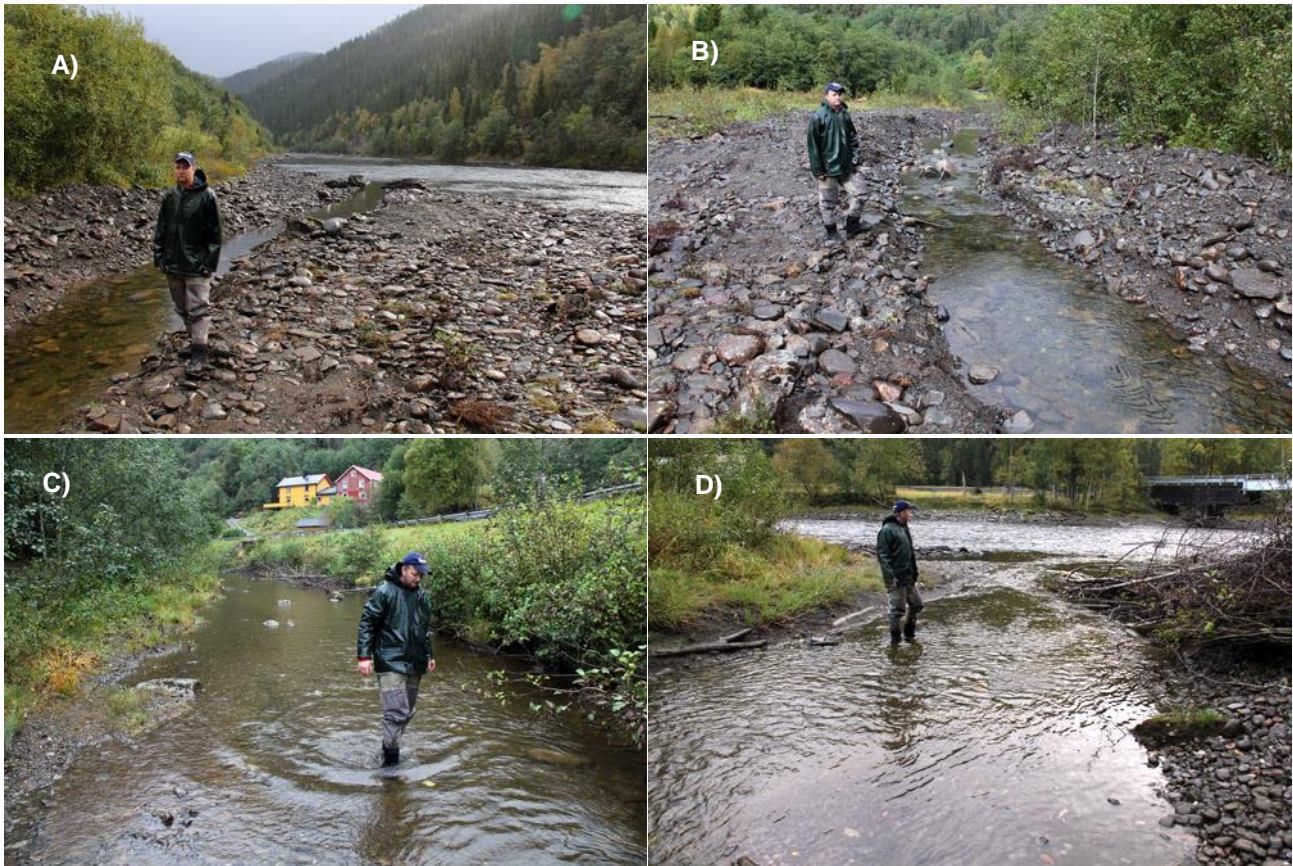
Sideløpet ble åpnet for stabil vannføring høsten 2013 (**figur 17**) i tråd med tiltaksplan for sideløpet (Øksenberg 2012). Det ble samtidig gjennomført enkle habitatjusteringer. Tiltaket krever videre oppfølging og justering av habitatforhold for fisk. Det er ikke utført tilstrekkelige tiltak i nedre del av sideløpet.

**Figur 17.** Bilder fra utgravd sideløp ved Langfredagsnes som viser innløp (A), øvre del med bratte sidekanter (B), et parti med stillestående vann i midtre del (C) og sideløpets utløp i hovedelven (D).

Sideløpets innløp utvides slik at vannføringen i sideløpet øker til ca. dobbel vannføring på laveste vannføring (**figur 17 A, figur 18**). Dersom det er ønskelig å begrense vannføring legges det opp lave buner på begge sider av innløpet. Buner og innløp skal gis en naturlig utforming. Tverrsnittet videre nedover utvides og sidekantene slakes ut for å gi bedre stabilitet. Stedegne masser sorteres, og grove fraksjoner legges tilbake som toppdekke i sideløp og på sidekantene. Større stein og innsnevring i tverrsnittet vil bidra til å skape variasjon. Skul for gytefisk må etableres i nærhet av og på et potensielt godt gyteområde i midtre del ved å etablere større variasjon i dyp og utlegging av stein som bryter vannflaten/overflatestrøm. Detaljert tiltaksbeskrivelse bør utarbeides før gjennomføring av justeringer. Tiltakene representerer 1.200-1.500 m<sup>2</sup> nytt produksjonsareal for ungfisk.

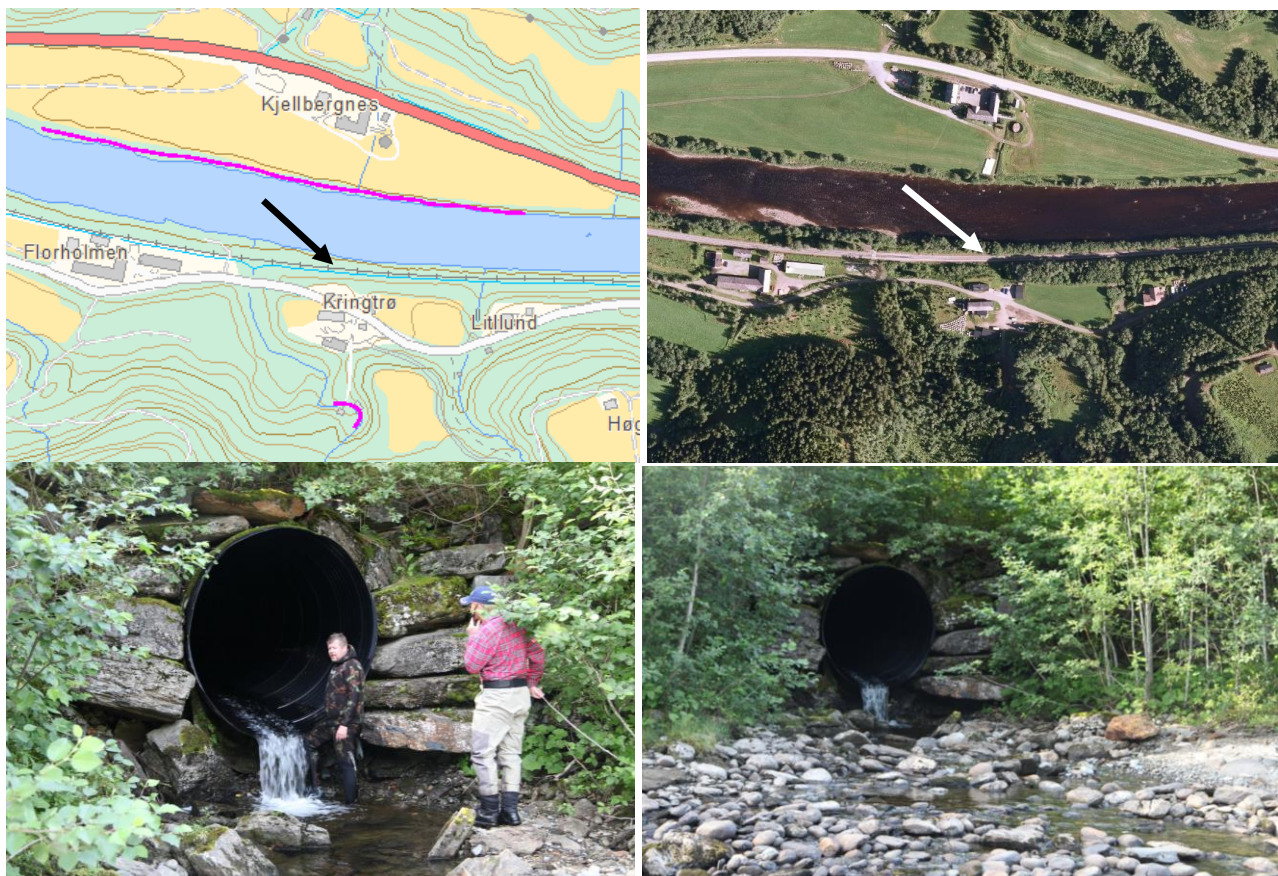
Holmbekken renner ut i hovedelva ved gården Kringtrø, og laks og sjørørret kan vandre 150-200 oppover bekken (**figur 21**). Jernbanen krysser elva 10-15 ovenfor utløpet i hovedelva, og bekken går her gjennom en kulvert. Som det fremgår av vedlagte bilder har fisk i hovedelva ingen mulighet til å vandre opp i bekken ved normale, lave sommervannføringer i hovedelva.

**Figur 21.** Oversiktskart og flyfoto som viser kulvertens plassering (pil) der jernbanen krysser Holmbekken. Sikringstiltak er markert med røde linjer. Bildene under viser kulverten sett fra hovedelva.

Høydeforskjellen mellom bunn i kulvert/rør og elvebunnen nedstrøms er om 75-80 cm og bør reduseres slik at fisk ikke bare kan passere på flomstor elv. Spranget bør tas ut gjennom to kulper. Terrenget nedenfor kulverten er flatt, og det må trolig legges opp en bune/plastring på hver side av bekkeløpet nedenfor kulverten for å holde bekkeløpet samlet. Bunene vil måtte gå litt ut i hovedelva, og må derfor tåle belastningene fra en flomstor elv. Dette gjør at tiltaket kan bli noe kostbart sett i forhold til den bekkestrekningen som gjøres tilgjengelig gjennom tiltaket. Vi anslår at tiltaket gir tilgang til om lag 500 m<sup>2</sup> oppvekstareal for ungfisk.

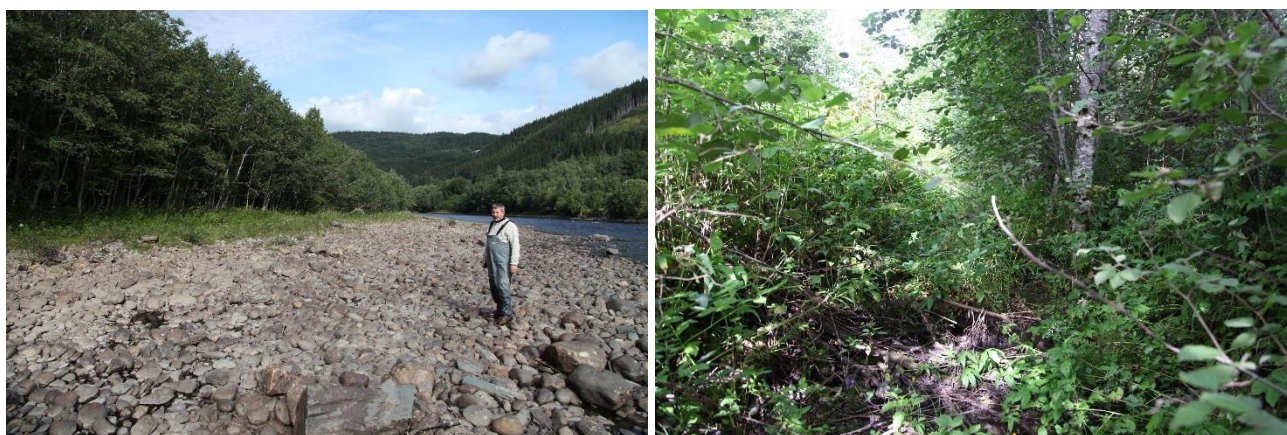
Ved utløpet av Svarthølen skjærer et gammelt, tørrlagt sideløp gjennom en overgrodd elveør (figur 25). På grunn av senkning av elvebunnen i hovedløpet og opplagring av grus og stein ved det gamle innløpet har sideløpet nå vannføring kun ved flom i hovedelva. Sideløpet forgreiner seg, og danner i alle fall to bekkeløp som til sammen har en lengde på om lag 300 m.

**Figur 26.** Bildet til venstre viser innløpsområdet til sideløpet og bildet til høyre er tatt inne i sideløpet.

Gammelt innløp til sideløpet senkes slik at det sikres vanntilførsel selv på lav vannføring i hovedelva. Trolig ligger øvre del av sideløpet noe høyere enn dagens vannspeil i hovedelva ved innløpet. Det må derfor trolig fjernes en del masse for å senke bunnen i de øvre 20-40 m av sideløpet. Det er behov for å sikre innløpsområdet mot erosjon i form av en løsmasseterskel med senket midtparti. Sideløpet er i dag kraftig tilgrodd, og gammel elvebunn har sannsynligvis høyt innhold av sand og jord (figur 26). Bearbeiding av elvebunnen (sortering/tromling) og tilbakeføring av grove fraksjoner er nødvendig for å sikre gode levevilkår for ungfisk i sideløpet. Tiltaket representerer om lag 1.000 m<sup>2</sup> nytt produksjonsareal for ungfisk.

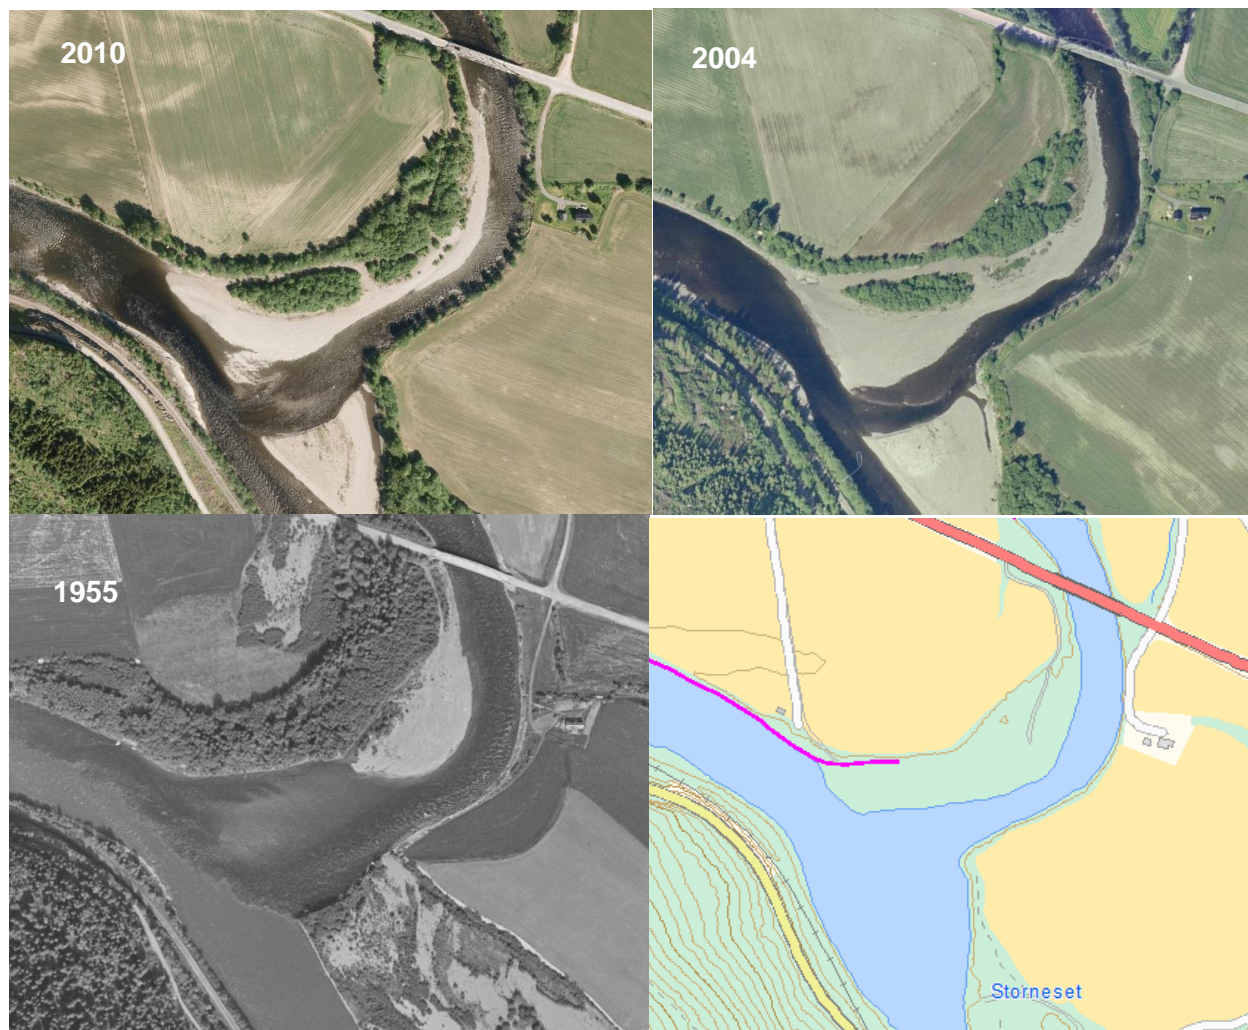
I utløpet av Forra har elva bygd opp en grusør som etter hvert har fått en betydelig høyde og dekker et areal på 12-14.000 m<sup>2</sup> (**figur 29**). Grusøra gror sakte men sikkert til, noe som binder massene og hindrer utvasking ved flommer i Forra. Hvis man ser på flyfoto tatt i 1955 fremgår det klart i hvor stor grad øra har vokst og hvordan tilgroingen gradvis snevrer inn elveløpet. Sett i lys av utfordringene med bunnsenkning og manglende grus og steindekke i hovedelva som påpekes i pkt. 4.2.1 vil det være ønskelig å opprettholde en god transport av masser ut fra Forra, og motvirke opplagring av massene før de når hovedelva. I og med at avlagringen av masser har snevret inn elveløpet, har også belastning på motsatt elvebredd økt, og senkning av elvebunnen har stedvis undergravd forbygning/plastring mot jordene.

**Figur 29** Kartutsnitt samt flyfoto fra 2010, 2004 og 1955 som viser utviklingen av grusøra i utløpet av Forra

Grusøra ryddes for skog i henhold flyfoto fra 1955. Øvre halvdel av øra utgjør om lag 5.000 m<sup>2</sup> det trolig kan fjernes masse i en dybde av 0,5-1 m (2.500-5.000 m<sup>3</sup>). Nedre del av øra var langt mindre tidligere og her bør/kan trolig avlagrede masser fjernes i en dybde på inntil 1,5 m. Denne delen av øra har et areal på 7-8.000 m<sup>2</sup> og anslagsvis kan da 10-12.000 m<sup>3</sup> fjernes. Massene kan enkelt skyves ut i hovedelva i forkant av vårflom, for derigjennom å bli vasket nedover hovedelva. Det bør vurderes å gjennomføre tiltaket fordelt over to-tre flommer for å unngå at transporten av store mengder grus på en gang kan avlagres på steder som gir endrede strømningsforhold og gir følgeeffekter som ikke kan kontrolleres. Tiltaket vil foruten å tilføre sårt tiltrengt grus til hovedelva også redusere belastningene mot forbygningen mot jordene på østsiden av Forra.

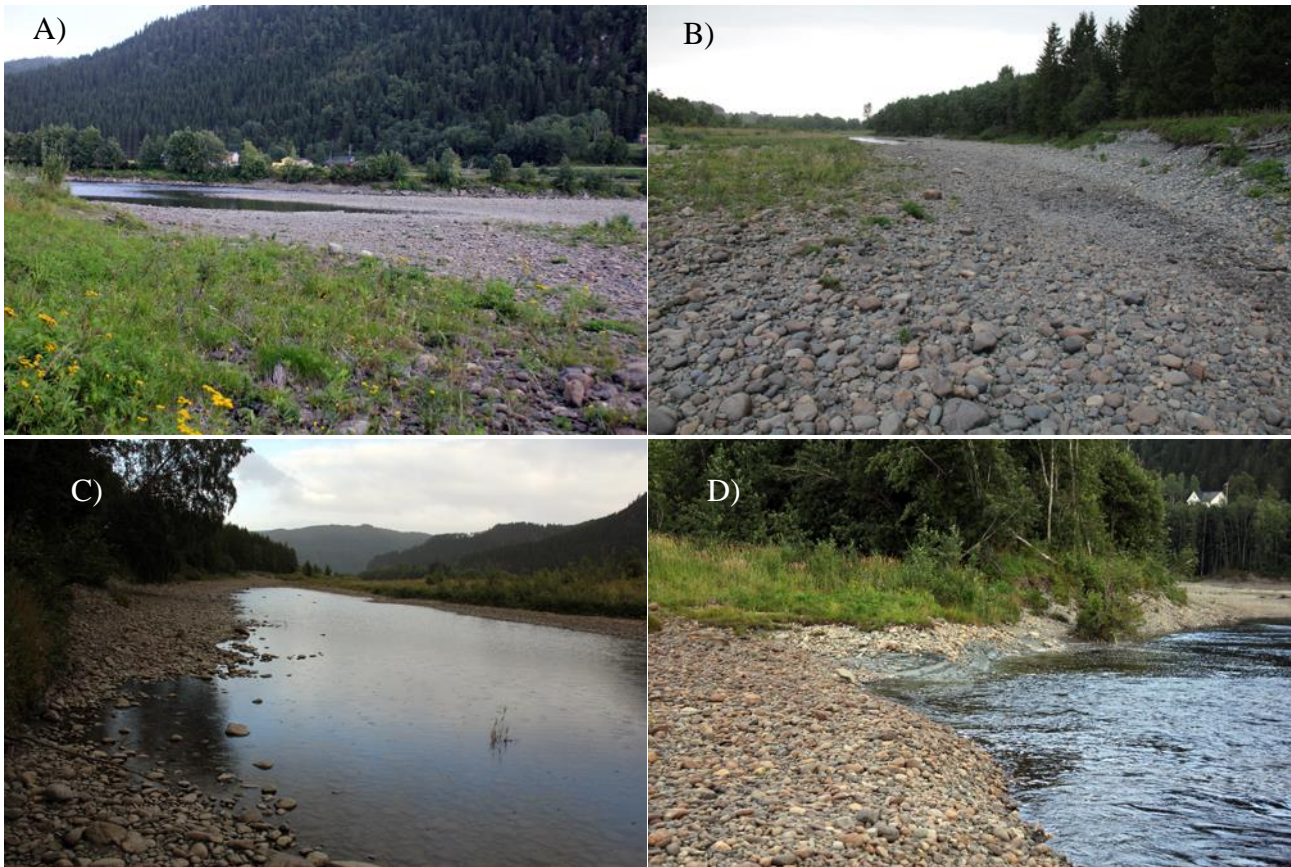
Et sideløp på nordsiden av elven tørrelleges på lave vannføringer (**figur 30**). Vanddammer uten tilknytning til hovedelva står igjen, og det ble observert ungfisk og yngel i vanddammene under befaring (**figur 31 C**). Sideløpet er ca. 350 meter langt og har tilstrekkelig fall i øvre og nedre del til å kunne skape et godt oppvekstområde for laksefisk (**figur 31 B**). Midtre del av sideløpet er tilnærmet uten fall, og området er vanddekt (**figur 31 C**). Ved utløp i hovedelva er det blottlagt leire i elvemelen øst for sideløpet (**figur 31 D**).

**Figur 31.** Bildene viser innløpsområdet (A), en naturlig renne langs nordre bredd (B), en større vanddam i midtre del (C) og utløpsområdet (D). Alle bildene er tatt på lav vannstand den 28. august 2013.

Forutsatt tilstrekkelig mektighet/dybde på løsmassene vil det være ønskelig å åpne for stabil gjennomstrømming i sideløpet på laveste vannføring (**figur 32**). Stedegne masser domineres av godt rundet stein med diameter opp til 15-20 cm og grov grus (**figur 31 C**). Stedegne masser kan i stor grad benyttes som toppdekke i sideløpet, men må suppleres med større stein som vil bidra til større variasjon i sideløpet. Sideløpet bør ha en gjennomsnittlig bredde på ca. 8 meter på laveste vannstand, noe som gir et produktivt areal på ca. 2.800 m<sup>2</sup>.

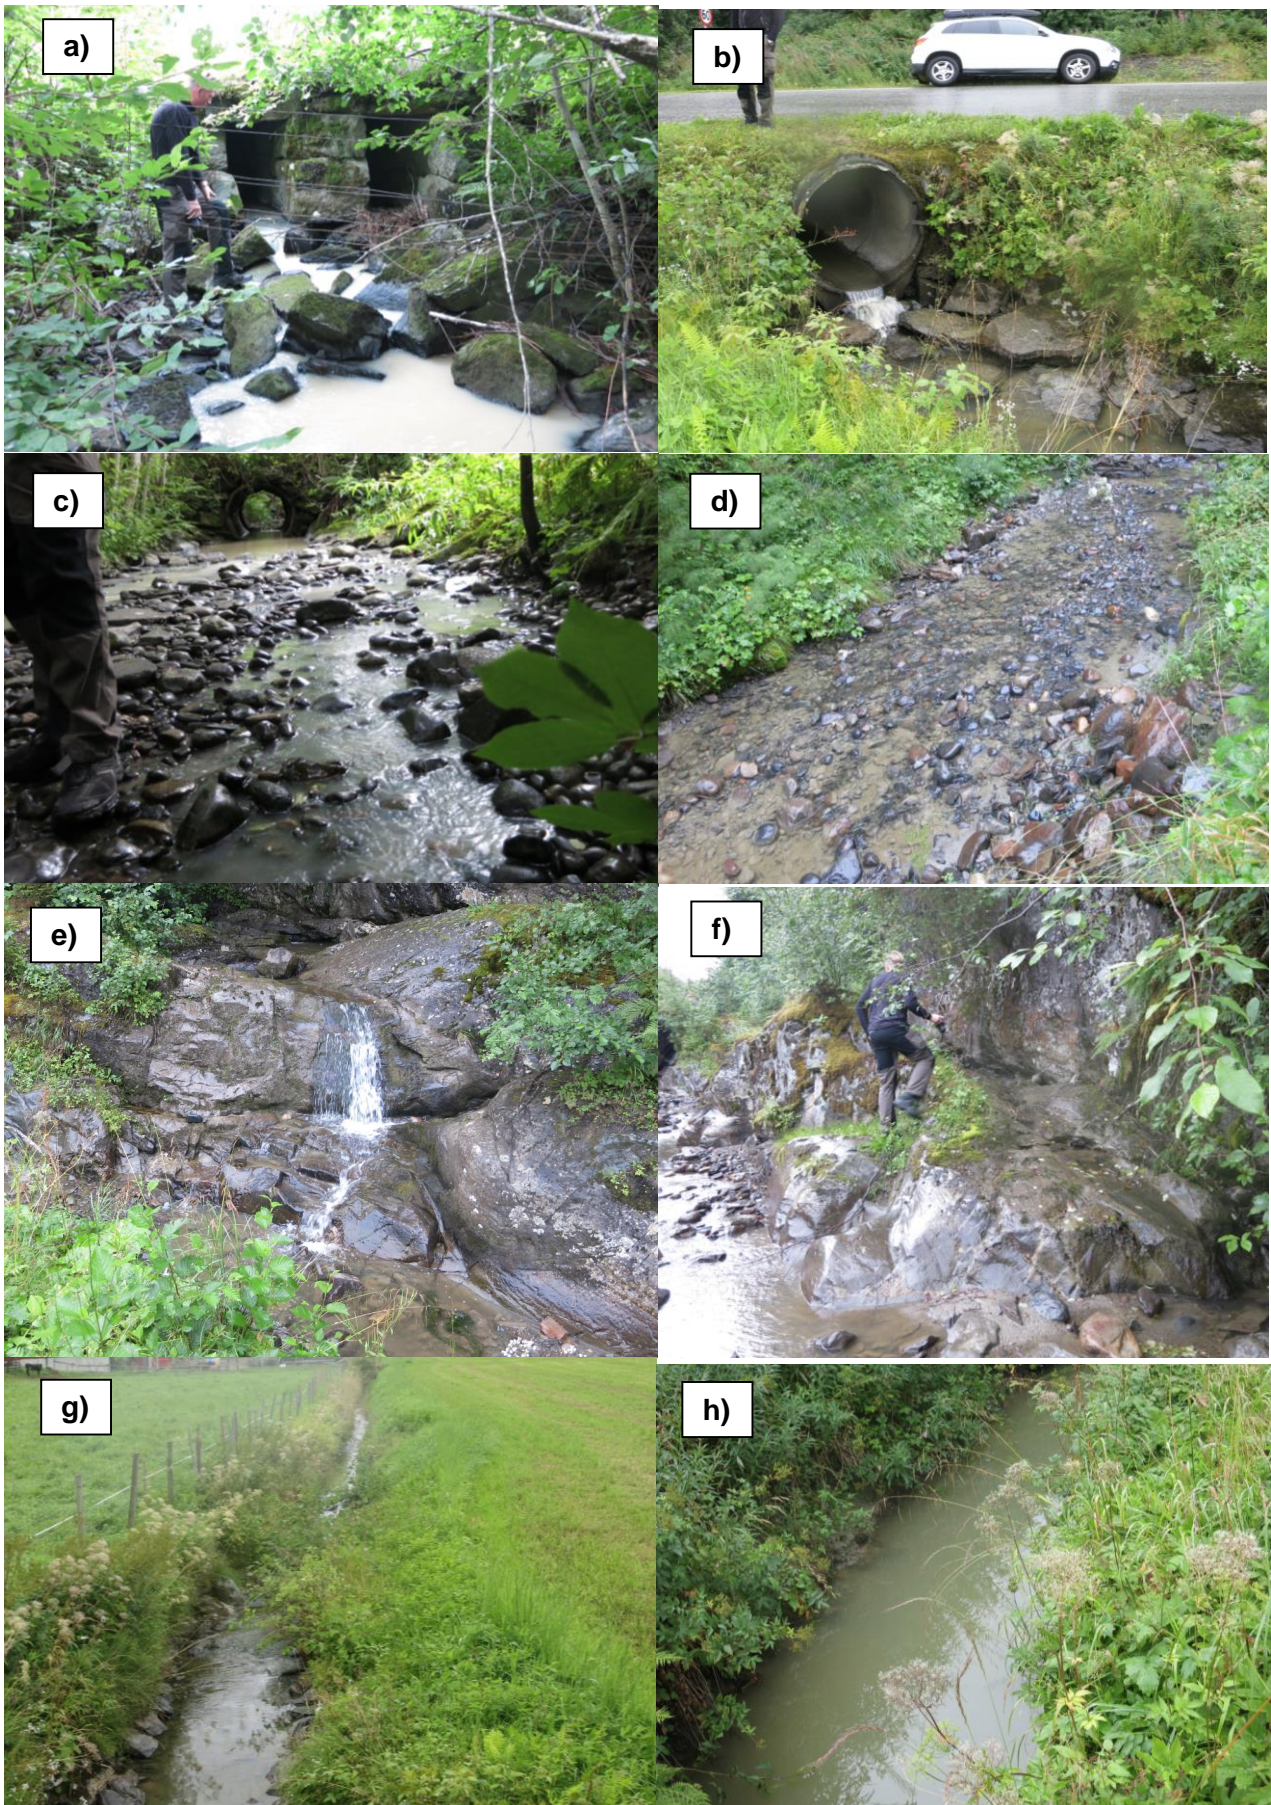
Figur 36 Bilder fra Hemrasbekken.

Foruten kulvertene i nedre del av bekken, er det et foss om lag 1,2 km opp i elva som er et vandringshinder på de fleste vannføringer. Under befaring påpekte grunneier at fisken er observert å passere dette punktet i elva når vannføringen er stor, men da primært gjennom et sideløp (**figur 36 f**) som har vannføring kun ved høye vannføringer. Vi foreslår at vandringsmulighetene for fisk i dette området forbedres ved å lede mer vann inn mot det nevnte sideløpet, slik at det også går vann der når vannføringene er lave. Ved lave vannføringer er det imidlertid et sprang ved utløpet av sideløpet som fisk trolig ikke passerer. Det bør derfor også legges opp stein og samfengt tettemasse for å lage en kulp slik at vannspeilet under utløpet fra sideløpet heves.

I nedre del av elva har bekken blitt rettet ut og dels steinsatt i forbindelse med arrondering av jordbruksarealer. Bekken er her smal og ensartet, men har brukbart bunnssubstrat for ungfisk. Vi foreslår at bekken på denne strekningen gis en noe mer naturlig utforming. Dette gjøres gjennom å lage noen små svinger i elva som gir noe variasjon i vannhastigheter, samt å gjøre bekken noe breiere og dypere på to til tre steder langs den oppdyrkede delen av bekken. I tillegg bør ikke overhengende vegetasjon fjernes og en og annen buske bør få lå til å vokse opp langs bekken for å gi skygge og skjul.

For å sikre fisk fri vandring opp til og ut av bekken bør vandringsforholdene gjennom de to omtalte kulvertene utbedres. Ved jernbanen løses dette enklest ved å rydde elveløpet på en 15-20 m lang strekning nedstrøms kulverten. Stein som i dag blokkerer fri vandring, i alle fall ved lave vannføringer, fjernes og brukes til å lage en kulp foran kulverten slik at spranget mellom bunnen i kulverten og vannspeilet nedstrøms minimaliseres. Fri vandring gjennom kulverten under fylkesveien oppnås lettest ved å senke hele kulverten, og med det fjerne spranget som oppstår i utløpet av kulverten.

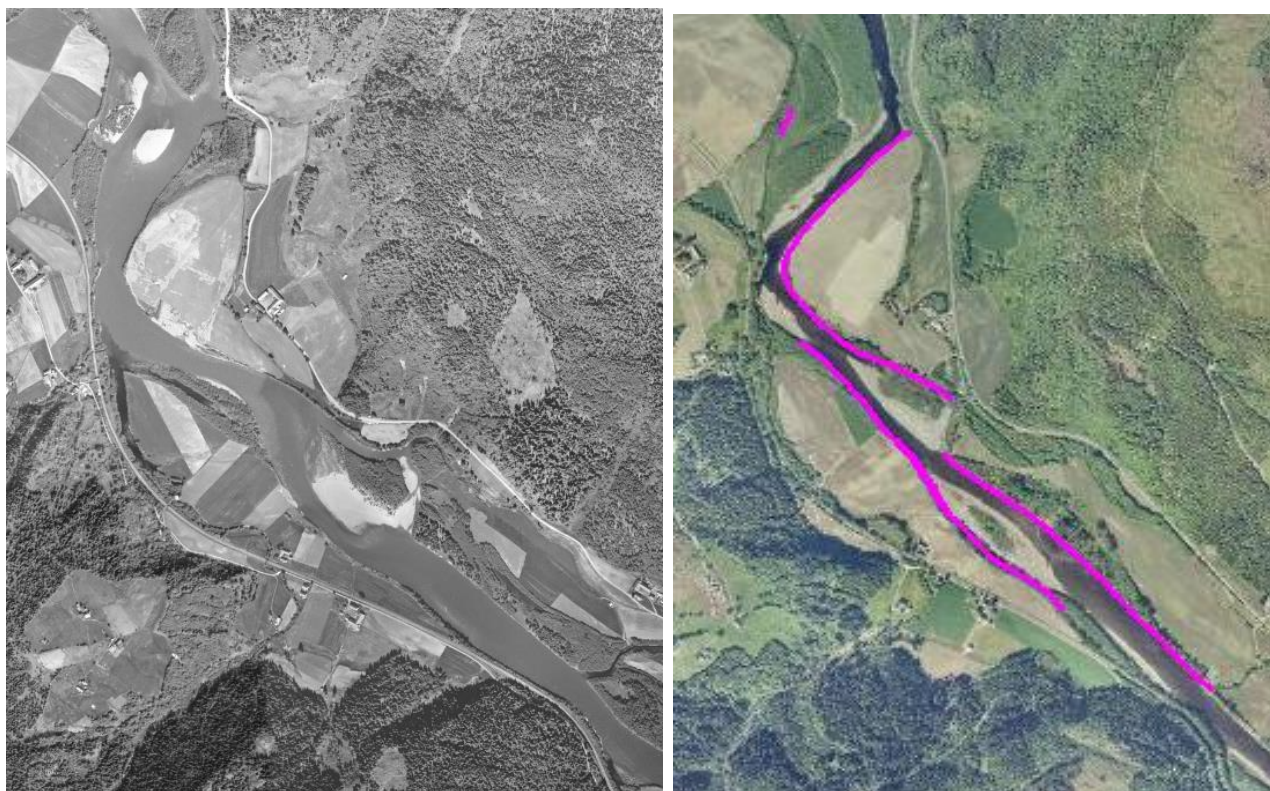
**Figur 39** Flyfoto tatt i 1955 (t.v) og i 2010 (t.h) over området ved Ingstad/Einang som viser hvordan sikringstiltak/forbygninger (markert med røde linjer) har påvirket elveløpet.
