# Rapport flyteristfelle Repparfjordelva 2022

**VEST-FINNMARK JEGER- OG FISKERFORENING (VJFF)**

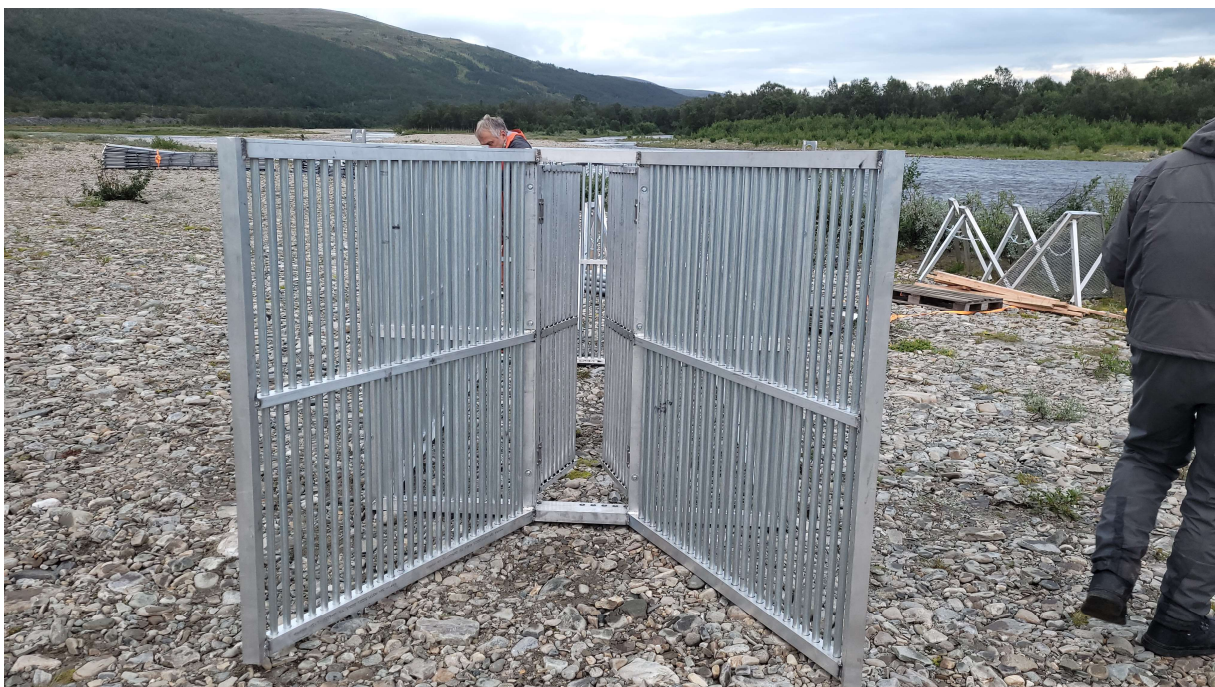
Fangstburet ble satt sammen samtidig med at bunnramma til fella ble montert, men det viste at buret var satt feil sammen og måtte tas fra hverandre og settes sammen igjen på nytt.

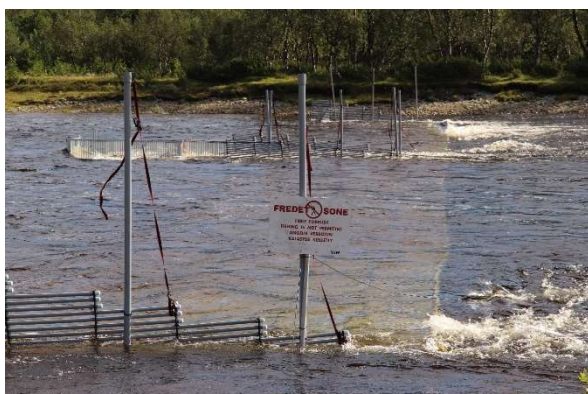
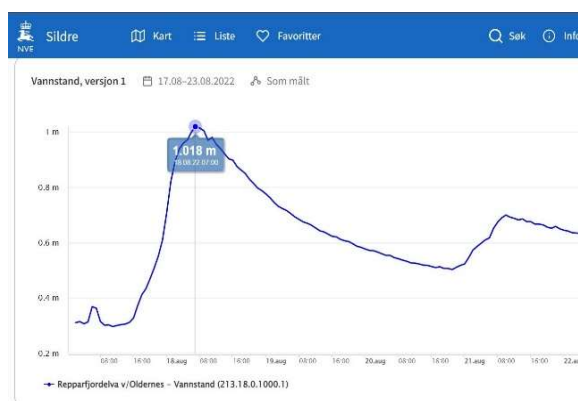
Ettermiddagen 17 august kom det kraftig nedbør og vannstanden økte med 70 cm på noen timer, som medførte at flyteristene gikk under. Vannmåleren ved brua viste da 1.018 m.

Vannet sto høyt på fangstburet, og det er var ikke mulig å komme ut til buret.

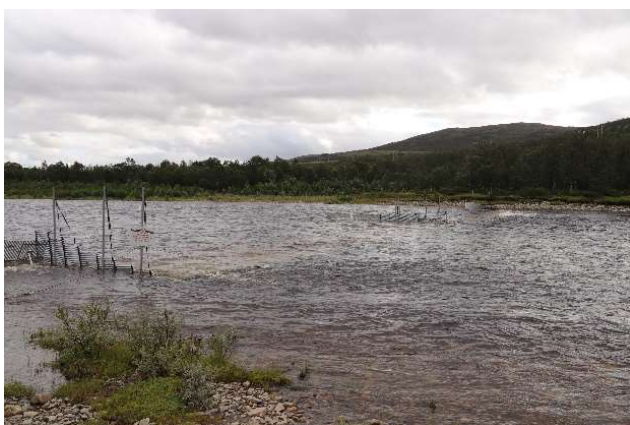
Flyteristfella ligger helt under vann

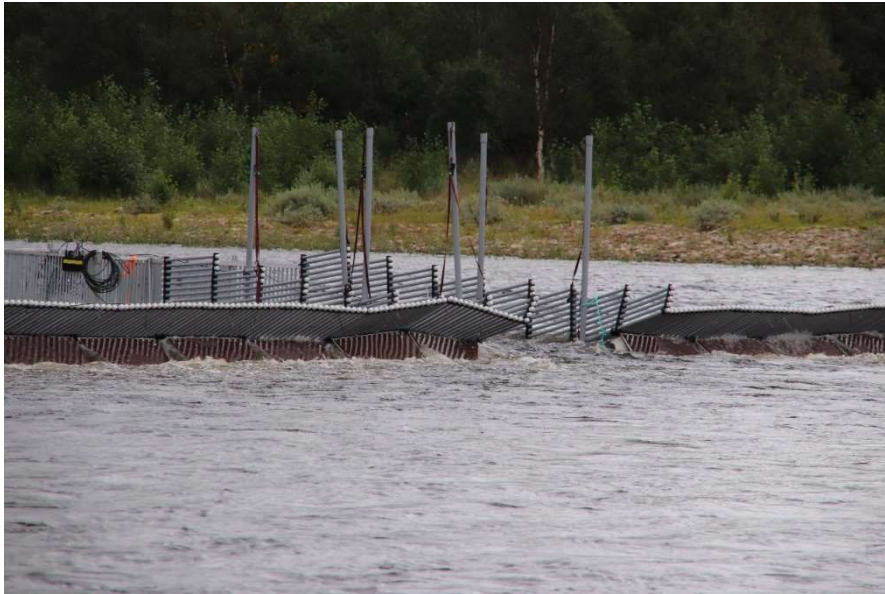
På grunn av stor belastning på flyteristene i inngangsporten ble det satt inn blåser på begge sider av for bedre oppdrift.

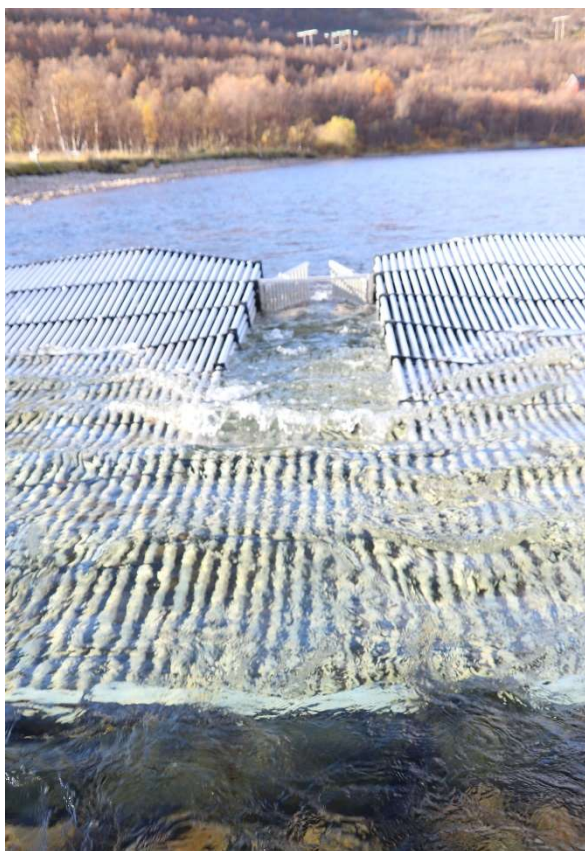
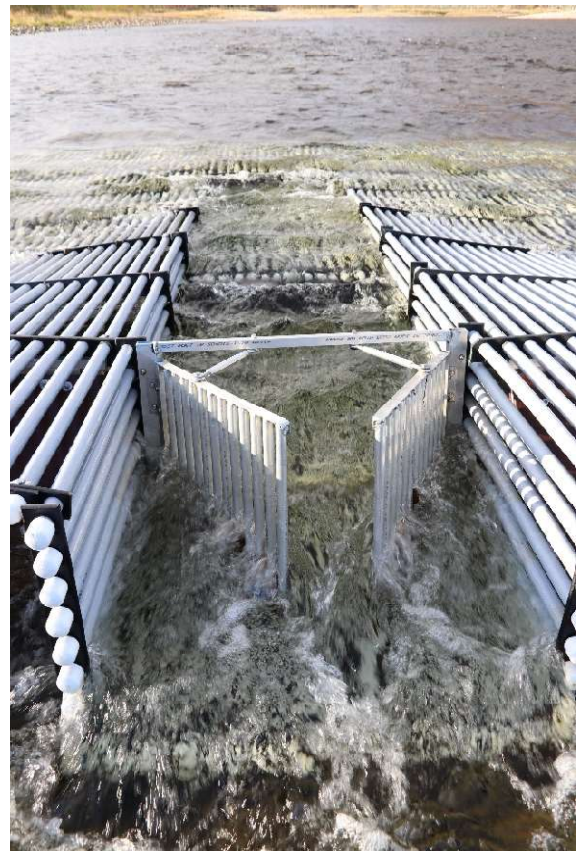
Nedgangsfella fungerte ikke som forventet ved ulik vannstand. Det må det gjøres en ombygging av nedgangsfelle eller den tas bort.

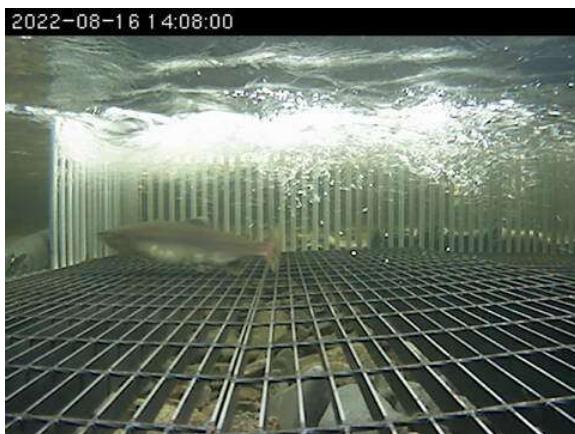
Da vannet steg den 17 august ble noe av utstyret (multipliser) til kamera tatt av elva og koblet ut filmingen i buret. Da vannstanden gikk ned igjen ble utstyret funne hengende etter kablene, reparert og var tilbake i drift igjen den 22.august.
