# Vurderinger og forslag til habitatforbedrende tiltak i lakseførende del av Stjørdalselva

<b>Rapport nr.</b>	2014-04	<b>Antall sider</b> - 39
<b>Tittel</b> -	Vurderinger og forslag til habitatforbedrende tiltak i lakseførende del av Stjørdalselva.	
<b>ISBN-</b>	978-82-8312-051-6	
<b>Forfatter(e)</b> -	Øyvind Kanstad-Hanssen og Sverre Øksenberg	
<b>Finansiering</b> -	Stjørdalsvassdragets elveeierlag.	
<b>Referat:</b>		
<p>Stjørdalselva er et viktig laksevassdrag, med årlige fangster som enkelte av de siste 30 årene har nådd 5.500 fisk. Vassdraget er påvirket gjennom utbyggingen av kraftverkene i Meråker, omfattende sikringstiltak langs elva og et ikke ubetydelig grusuttak i nedre del av elva. Det er en klar, samlet oppfatning blant rettighetshaverne langs elva om at de ulike inngrepene i elva har og har hatt negativ innvirkning på gyte- og oppvekstområdene for laks og sjørret. Rettighetshaverne har derfor sett et behov for en helhetlig tiltaksplan for elva, som har fokus på tiltak som kan sikre og fremme bestandene av laks og sjørret i elva.</p> <p>Med bakgrunn i gjennomførte befaringer langs elva og innspill fra elveeierlaget er det foreslått tiltak for å utbedre vandringsmulighe

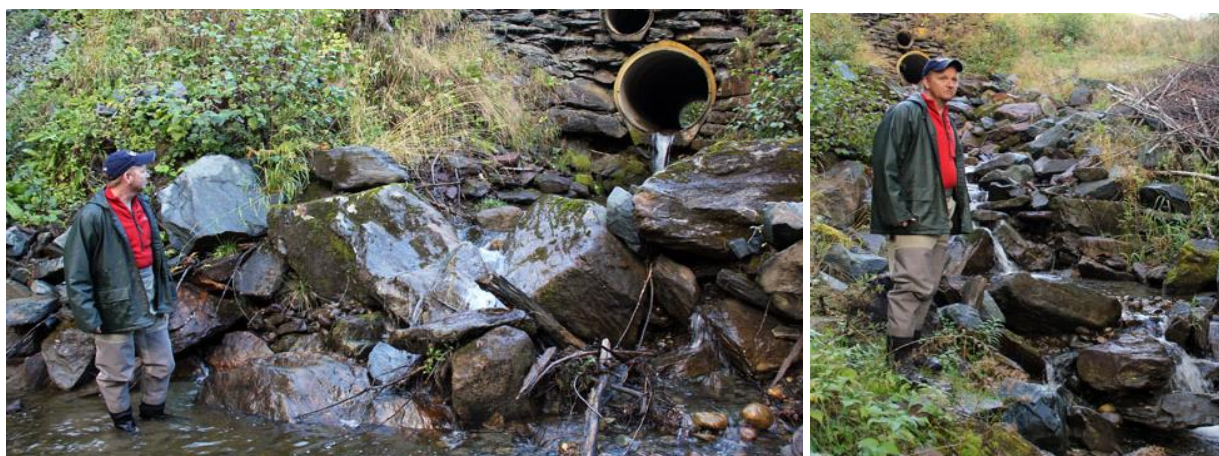
Kulvert under Europavei 14 og forbygningen kan ikke forseres av fisk på grunn av stort fall ved utløp av kulvert og ugunstig steinsetting (forbygningen) nedstrøms kulvert, og en lengre strekning (4-500 m) av Florbekken er derfor ikke tilgjengelig for anadrome laksefisk (**figur 22 og 23**). Denne delen av Florbekken beskrives som et meget godt egnet gyte- og oppveksthabitat for laksefisk (Sjursen 2014).

**Figur 23.** Uheldig steinsetting og stort fall ved utløp av kulvert hindrer fiskepassasje under E14.

Terrenget nedstrøms E14 er svært bratt, noe som gir utfordringer i forhold til å bygge opp bekkens nivå slik at fisk kan passere forbygningen og kulverten. Under befaring den 22. september ble to muligheter vurdert ; 1) Bekken bygges opp trinnvis i eksisterende løp slik at fallet fra bunn av kulvert til bekken utliknes og fisk kan passere uhindret, eller 2) Bekken legges i et nytt løp nedstrøms E14 slik at fallet fra E14 til Iverhølen fordeles over en lengre strekning (**figur 24**). Bekkens utløp i Stjørdalselva blir omtrent 30 – 40 meter nedstrøms dagens utløp. Bekken vil ved løsning 2 bli lenger enn ved løsning 1, og bekken må vinkles i forhold til strømningsretning nedstrøms kulverten.

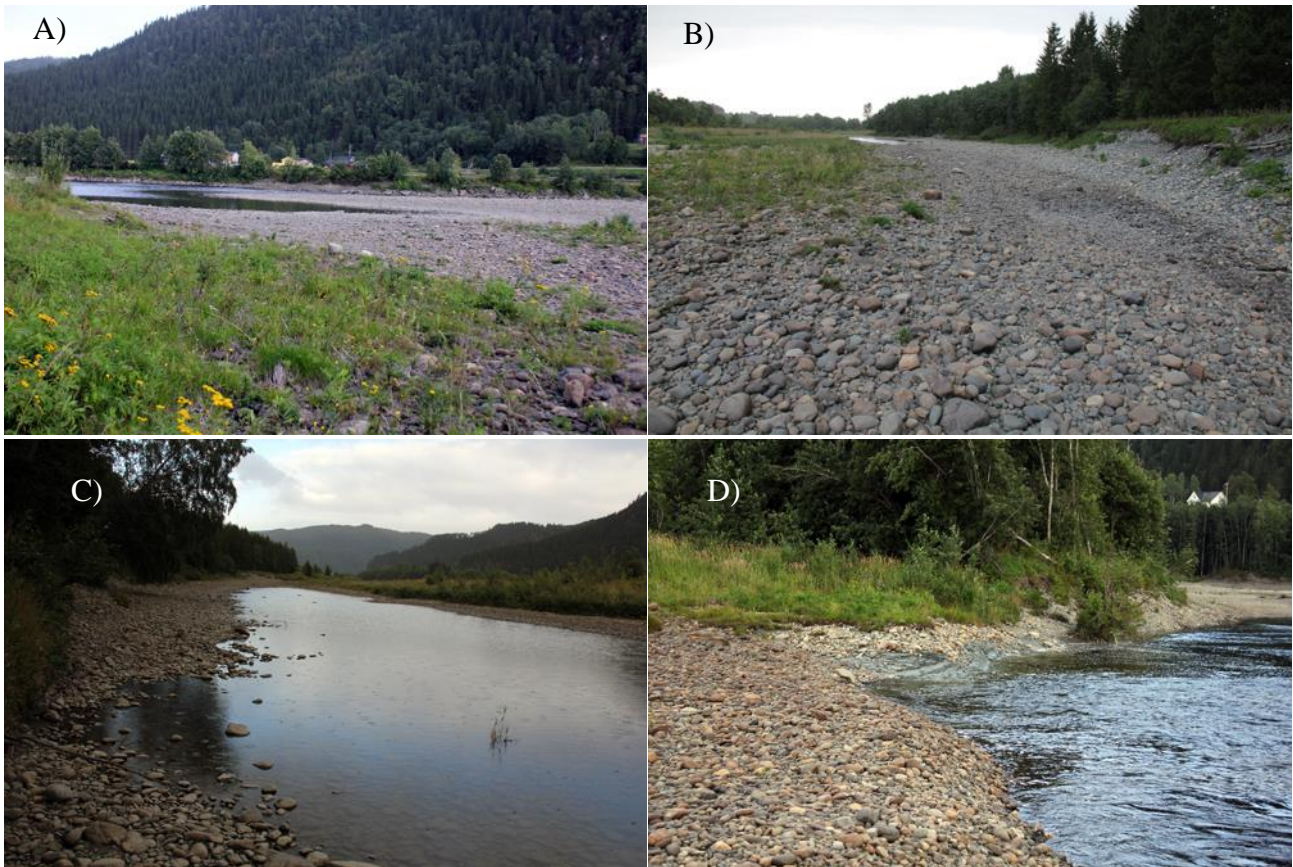
Et sideløp på nordsiden av elven tørrelleges på lave vannføringer (**figur 30**). Vanndammer uten tilknytning til hovedelva står igjen, og det ble observert ungfisk og yngel i vanndammene under befaring (**figur 31 C**). Sideløpet er ca. 350 meter langt og har tilstrekkelig fall i øvre og nedre del til å kunne skape et godt oppvekstområde for laksefisk (**figur 31 B**). Midtre del av sideløpet er tilnærmet uten fall, og området er vanddekt (**figur 31 C**). Ved utløp i hovedelva er det blottlagt leire i elvemelen øst for sideløpet (**figur 31 D**).

**Figur 31.** Bildene viser innløpsområdet (A), en naturlig renne langs nordre bredd (B), en større vanddam i midtre del (C) og utløpsområdet (D). Alle bildene er tatt på lav vannstand den 28. august 2013.

Forutsatt tilstrekkelig mektighet/dybde på løsmassene vil det være ønskelig å åpne for stabil gjennomstrømming i sideløpet på laveste vannføring (**figur 32**). Stedegne masser domineres av godt rundet stein med diameter opp til 15-20 cm og grov grus (**figur 31 C**). Stedegne masser kan i stor grad benyttes som toppdekke i sideløpet, men må suppleres med større stein som vil bidra til større variasjon i sideløpet. Sideløpet bør ha en gjennomsnittlig bredde på ca. 8 meter på laveste vannstand, noe som gir et produktivt areal på ca. 2.800 m<sup>2</sup>.

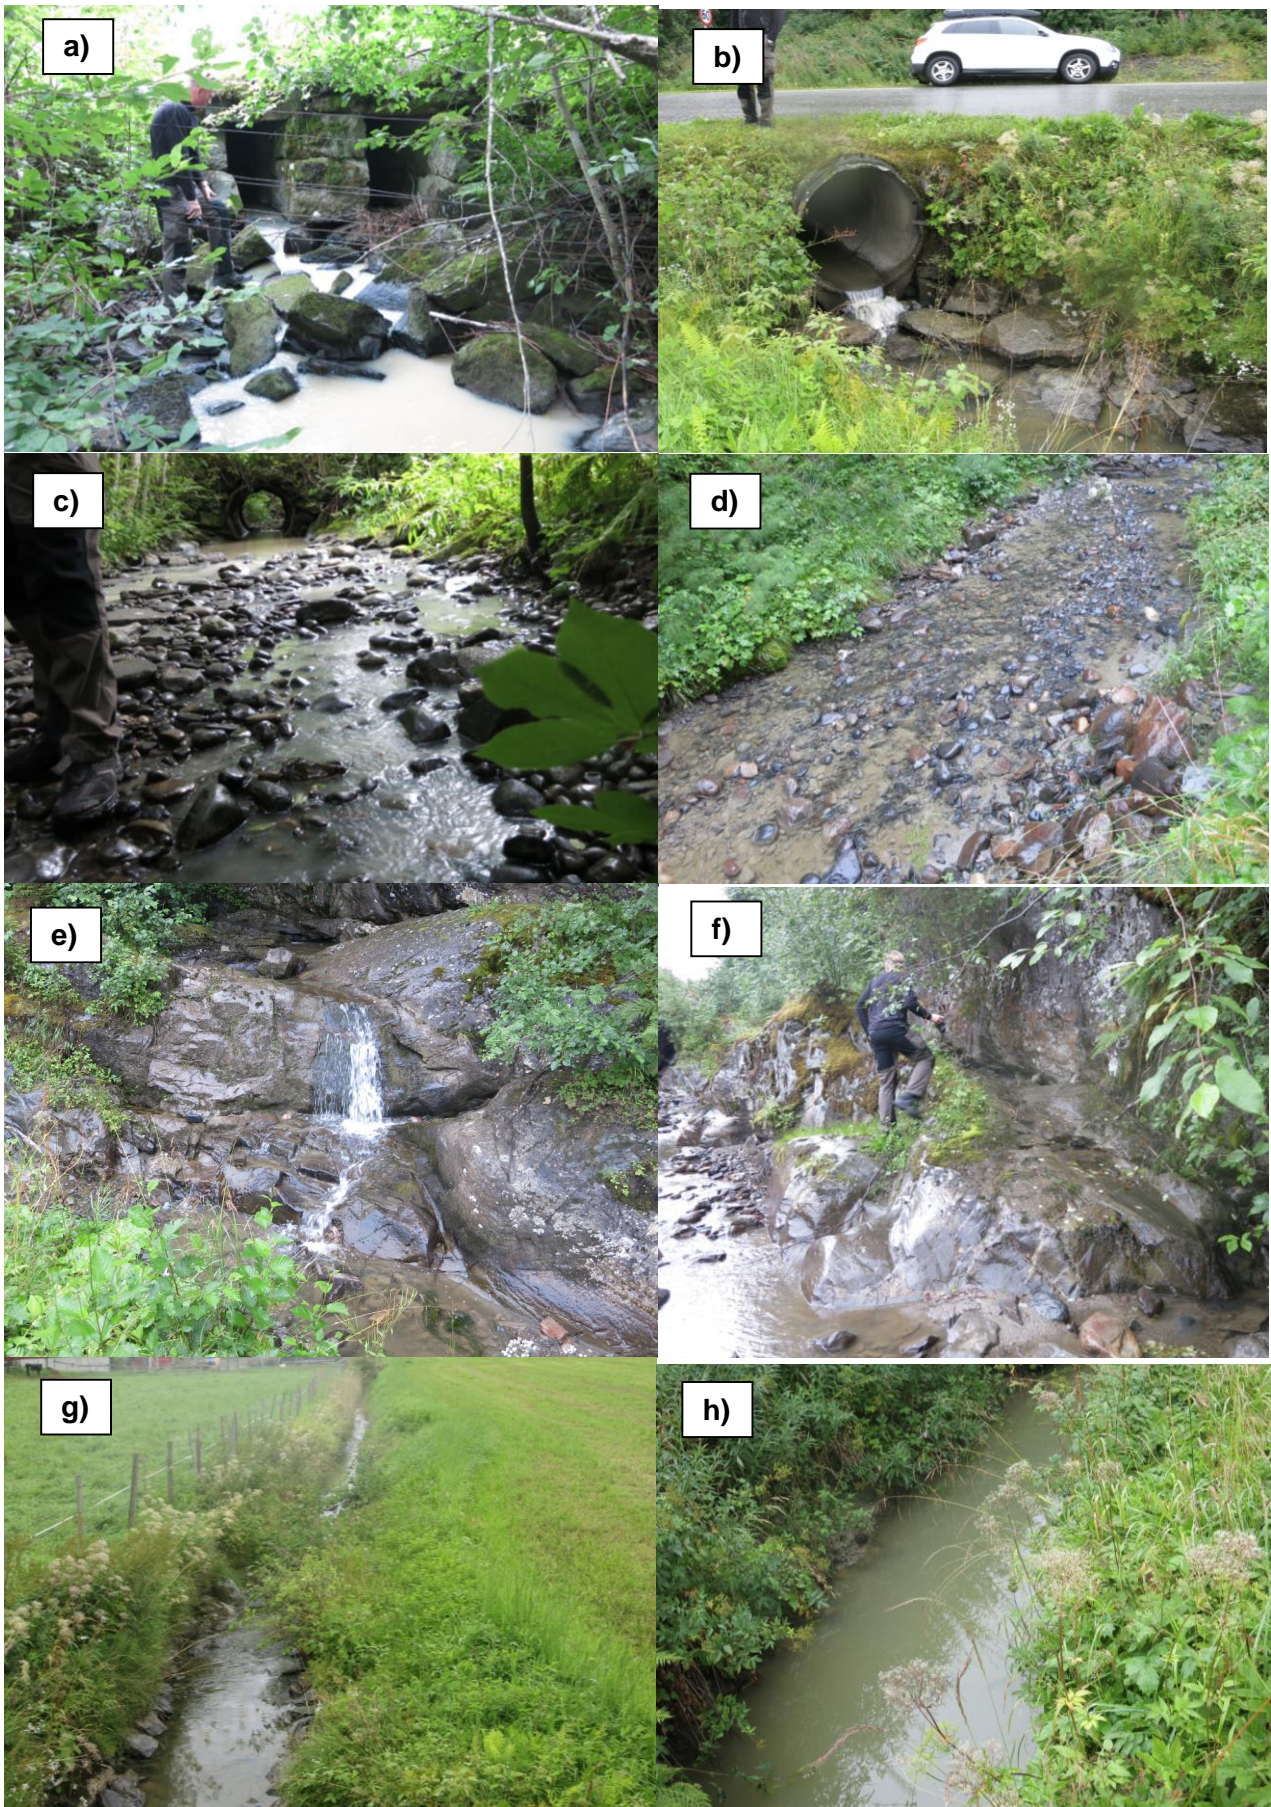
Figur 36 Bilder fra Hemrasbekken.

Bekken har utløp i hovedelva 2,3 km nedstrøms Hegrabraua (**figur 35**). I nedre del renner bekken gjennom åkerlandskap, og er langs en strekning på om lag 600 m rettet ut og fremstår mest som en dreneringsgrøt for jordene rundt. Om lag 250 ovenfor hovedelva går bekken under jernbanen gjennom en kulvert, og om lag 900 m ovenfor hovedelva går bekken på nytt gjennom en kulvert (fylkes-/kommunal vei). Begge kulvertene er vandringshinder for ungfisk, og trolig må vannføringen være relativt høy før fisk kan passere fritt. I tillegg er bekken påvirket av utvasking/transport av sand/leire fra et grustak som grenser til bekken om lag 2,5 km ovenfor hovedelva. Substratet i bekken består i stor grad av grus og stein, og bekken vurderes som velegnet både som gyte- og oppvekstområde.

I nedre del av elva har bekken blitt rettet ut og dels steinsatt i forbindelse med arrondering av jordbruksarealer. Bekken er her smal og ensartet, men har brukbart bunnssubstrat for ungfisk. Vi foreslår at bekken på denne strekningen gis en noe mer naturlig utforming. Dette gjøres gjennom å lage noen små svinger i elva som gir noe variasjon i vannhastigheter, samt å gjøre bekken noe breiere og dypere på to til tre steder langs den oppdyrkede delen av bekken. I tillegg bør ikke overhengende vegetasjon fjernes og en og annen buske bør få lå til å vokse opp langs bekken for å gi skygge og skjul.

For å sikre fisk fri vandringsforholdene gjennom de to omtalte kulvertene utbedres. Ved jernbanen løses dette enklest ved å rydde elveløpet på en 15-20 m lang strekning nedstrøms kulverten. Stein som i dag blokkerer fri vandringsforholdene, i alle fall ved lave vannføringer, fjernes og brukes til å lage en kulp foran kulverten slik at spranget mellom bunnen i kulverten og vannspeilet nedstrøms minimaliseres. Fri vandringsforholdene gjennom kulverten under fylkesveien oppnås lettest ved å senke hele kulverten, og med det fjerne spranget som oppstår i utløpet av kulverten.

Hembre grus AS iverksetter erosjonsreduserende tiltak, utfører målinger av suspendert stoff og kartlegger fisk og bunndyrfauna i Hembrebekken. Ved vår egen befaring av Hembrebekken 3. august 2014 var bekken i stor grad er klar og transporterte lite "slam" ovenfor fylkesveien. Vi er ikke kjent med om Hembre grus på dette tidspunktet hadde iverksatt pålagte tiltak, og det kan derfor være at iverksatte tiltak hadde hatt effekt på dette tidspunktet. Befaringen viste at det også kan være problemer med erosjon og tilslamming lengre ned i elva. Utvasking av sand/leire kan oppstå rett ovenfor fylkesveien, der kulverten bidrar til å heve vannstanden og lage en kulp der det trolig er sand eller leire som vaskes ut. Tiltaket skissert ovenfor med å senke kulverten for å gi bedre vandringsforhold for fisk vil trolig bidra til å redusere et eventuelt problem med utvasking rett ovenfor fylkesveien, siden kulpen da vil forsvinne og eventuelle utvaskingsområder kan plastres.
