Til: Skauga elveeierlag
Kopi til: Arne Jørgen Kjøsnes (NVE)
Fra: Øyvind Solem og Morten Andre Bergan
Emne: Ungfiskovervåking tiltaksområdet 2015

Foreløpige resultater fra ungfiskundersøkelser i tiltaksområdet i Skauga 2015

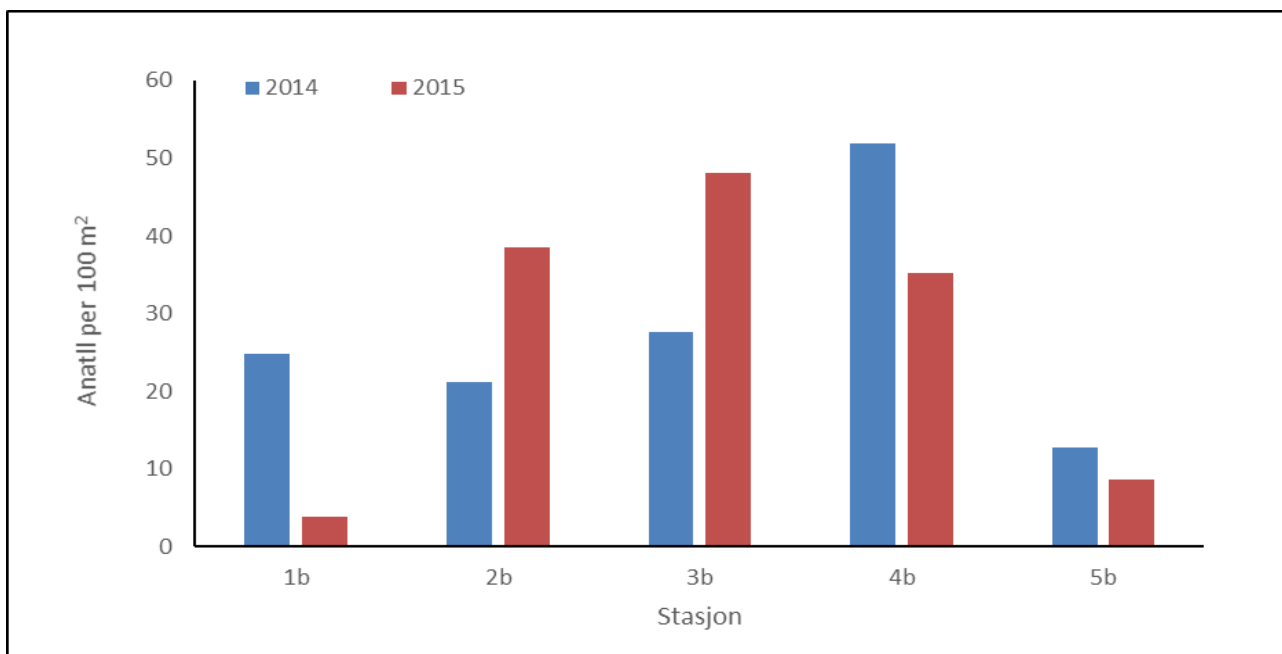
På de ulike stasjonene var det sammenlignet med 2014 noen forskjeller i estimert tetthet for årsyngel av laks (**figur 1**). Dette kan være sesongmessige variasjoner og den gjennomsnittlige tettheten av laks-årsyngel i 2015 var omtrent på samme nivå som i 2014 (**tabell 2**).

Figur 1. Estimert tetthet hos årsyngel (0+) av laks på 5 stasjoner i tiltaksområdet i Skauga for årene 2014 og 2015.

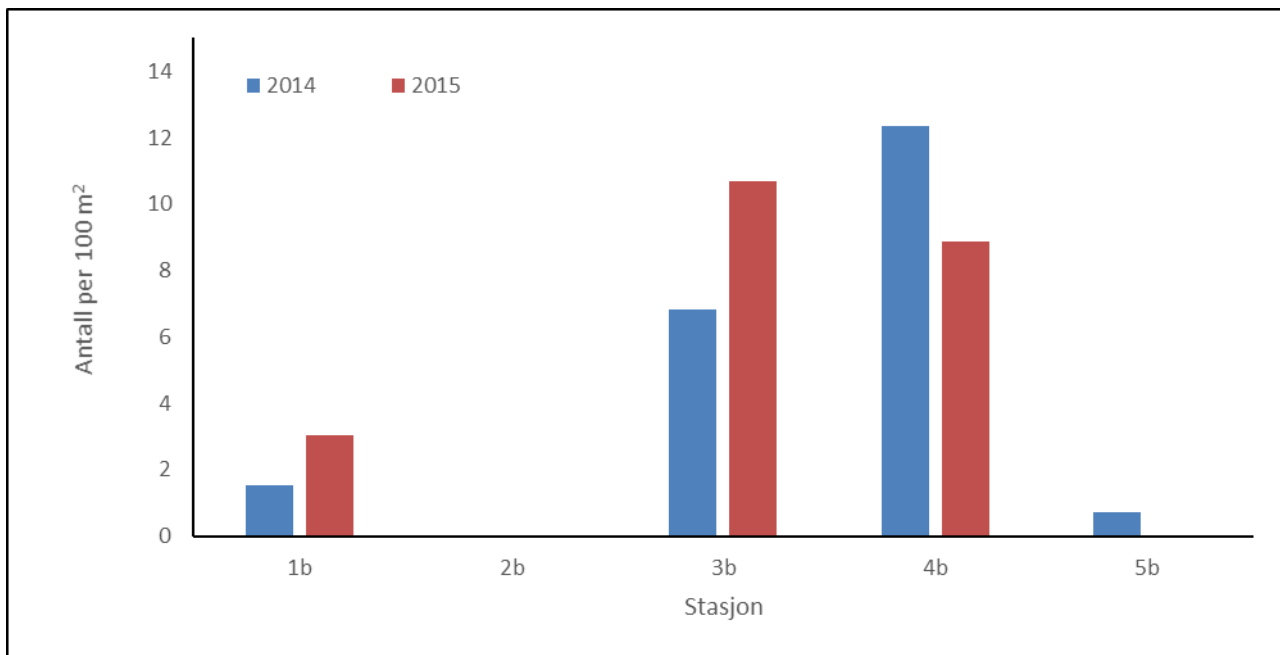
Eldre laksunger ble funnet på tre av de fem stasjonene (**tabell 2**). Høyest estimert tetthet 10,7 individ/100 m² ble funnet på stasjon 4b. Forekomsten av eldre laksunger kan karakteriseres å være fra svært lav til lav og på samme nivå som i 2014 (**figur 2**).

Figur 2. Estimert tetthet hos eldre laksunger ($\geq 1+$) på 5 stasjoner i tiltaksområdet i Skauga for årene 2014 og 2015.

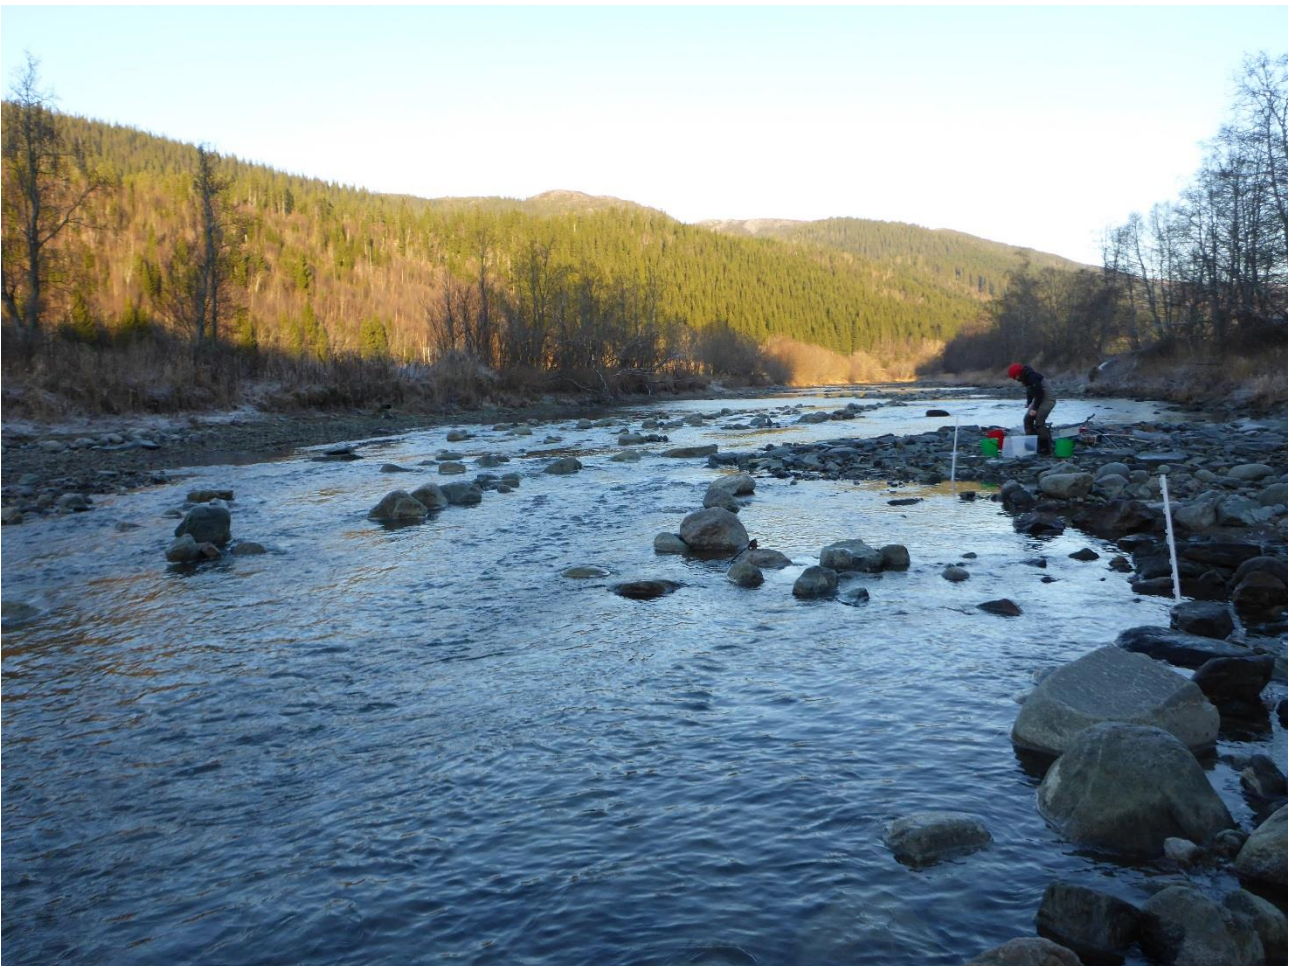
Det ble som beskrevet over, og etter avtale med regulanten, ikke kjørt vann gjennom kraftverket under feltarbeidet. Dette førte til at vannføring ble svært lav, slik at vi fikk besiktede tiltaksområdet på den laveste vannføringen som til vanlig går i Skauga. Dette avdekket at store deler av de utlagte steingruppene/buner ble tørrlagt (**figur 3**). Dette er lite formålstjenlig i forhold til hensikten med øke fiskeproduksjonen i elva. Ved habitat-tiltak i regulerte elver med unaturlige vannstandsendringer,

Figur 3. Viser bilde av stasjon 2b der store deler av den utlagte steinen ligger på tørt land når elva har så lav vannføring. Foto: Jan Gunnar Jensås, NINA.

som Skauga, bør en fortrinnsvis tilstrebe å styrke habitatet som befinner seg under vann-nivået for absolutt laveste vannføring. Det er dette til enhver tid vanddekte arealet som vil ha størst betydning dersom en skal øke skjul og gjemmededer for ungfisk, og dermed få økt fiskeproduksjon. Ved å legge til rette for økt skjulkapasitet på periodisk unaturlig tørrlagte elveareal risikerer en at tiltaket virker mot sin hensikt, ved at ungfisk går i skjul på gode gjemmededer som går tørt. En rask nedkjøring av kraftverket, såkalt effektkjøring, fører til at fisk som oppholder seg i områdene med steingrupper/buner ol blir stengt inne når vannet forsvinner og dermed til slutt havner på tørt land (stranding). Dette er godt dokumentert i litteraturen. Ved stopp i kraftverket bør også vannføring reduseres over litt tid slik at fisken rekker å følge med vannet.

Vårt generelle råd ifbm videre arbeid med å styrke habitatkvaliteten i Skauga er å anbefale at slike tiltak utføres på absolutt laveste vannføring i vassdraget, og at habitatforbedringen utelukkende konsentrerer seg om elvebunn som har helårsdekning av vann. Utlegging av steingrupper og buner er gode tiltak for formålet, men kan med fordel kombineres med utlegging av trestokker og større røtter (**figur 6 og 7**) i tillegg. Dette trevirket forankres med storstein på samme måte som en legger ut steingrupper. Hensikten her er å skape mest mulig hulrom og skjul som har minst mulig sjanse for å øres ned og tiltettes av sand/finere materiale. Lignende tiltak er gjennomført med godt resultat i Vikelva (Trondheim); et vassdrag med stor vannføring og kraftig isgang i perioder. Tiltakene fungerer fortsatt etter anleggsperioden i 2013. Dødt trevirke, og spesielt røtter med forgreiner ut i vannsøylen er svært godt egnet som skjul for ungfisk, og har vanskeligere for å tettes igjen av sand eller finere materiale. Videre er dødt trevirke biologisk materiale som har en viktig økologisk funksjon for mange grupper av bunndyr, b.la ifbm beiting (grazing) av påvekst og egglegging. Dette kan gi økt biologisk mangfold, og økt forekomst av næringsdyr for ungfisk.

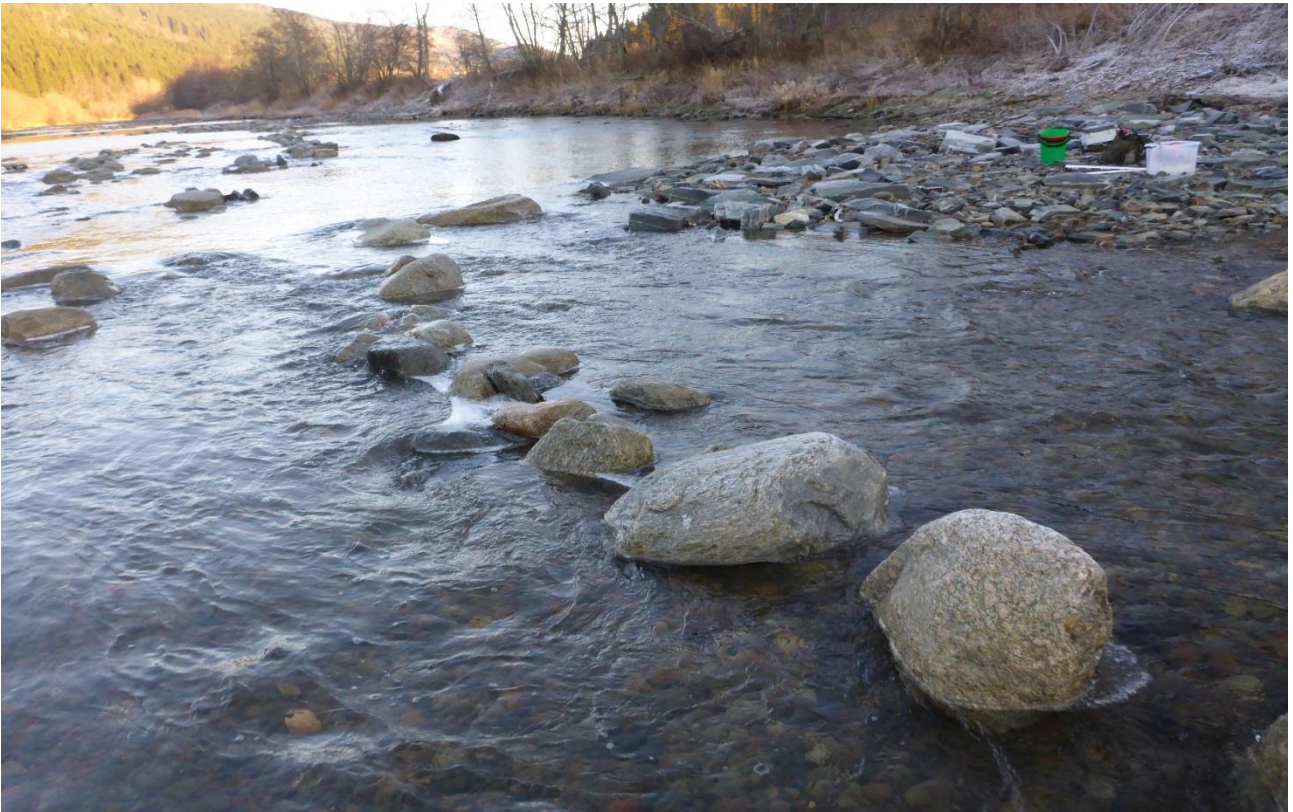
Våre undersøkelser i november 2014 og 2015 ga oss et klart bilde av at elvebunnen på det arealet som fortsatt var vanddekt så ut til å bestå av fin grus og sand med noen større steiner spredt utover (**figur 4 og 5**). Hulromkapasiteten syntes dermed fortsatt å være lav. Dette er lav habitatkvalitet for ungfisk, og gir ikke rom for stor fiskeproduksjon. Ved slike forhold vil det dermed være lite skjul tilgjengelig for fisk, noe som igjen kan virke begrensende på produksjon samt gi lavere overlevelse som følge av f.eks. økt konkurranse og høyere predasjon. Dette gjelder særlig hvis vannføringen er så lav over en lengre periode.

Figur 4. Mellom spredte større steiner består substratet på området rundt stasjon 2b stort sett av fin grus og sand som vist på **figur 5** fra stasjon 3b. Tørrlagte utlagte bun/steingruppe skimtes opp til høyre i bilde. Foto Jan Gunnar Jensås, NINA.

- I forbindelse med de utlagte steingruppen erstattes deler av elvebunn på de dypeste partiene med sprengstein og røtter. Det gjennomføres ved at spredte hull graves ut. Når disse fylles med sprengstein vil det ved lavvannføring gi skjul for alle årsklasser av laks- og aureunger.
- Disse avbøtende tiltakene gjennomføres ved lav sommervannføring i 2016, etter at årsyngel har kommet opp av grusen og før ny gyttesesong. Ved at det gjennomføres på lav vannføring om sommeren vil tiltaket også i liten grad forstyrre sportsfiske i vassdraget.
- For å skape enda flere skjulmuligheter for ungfisk, plastres deler av de litt dypere partiene på østsiden av elva og fra ca. midt på tiltaksområdet med sprengstein.
- Nedstenging av kraftverket bør skje på en så skånsom måte som mulig for å unngå stranding med mulig påfølgende fiskedød.

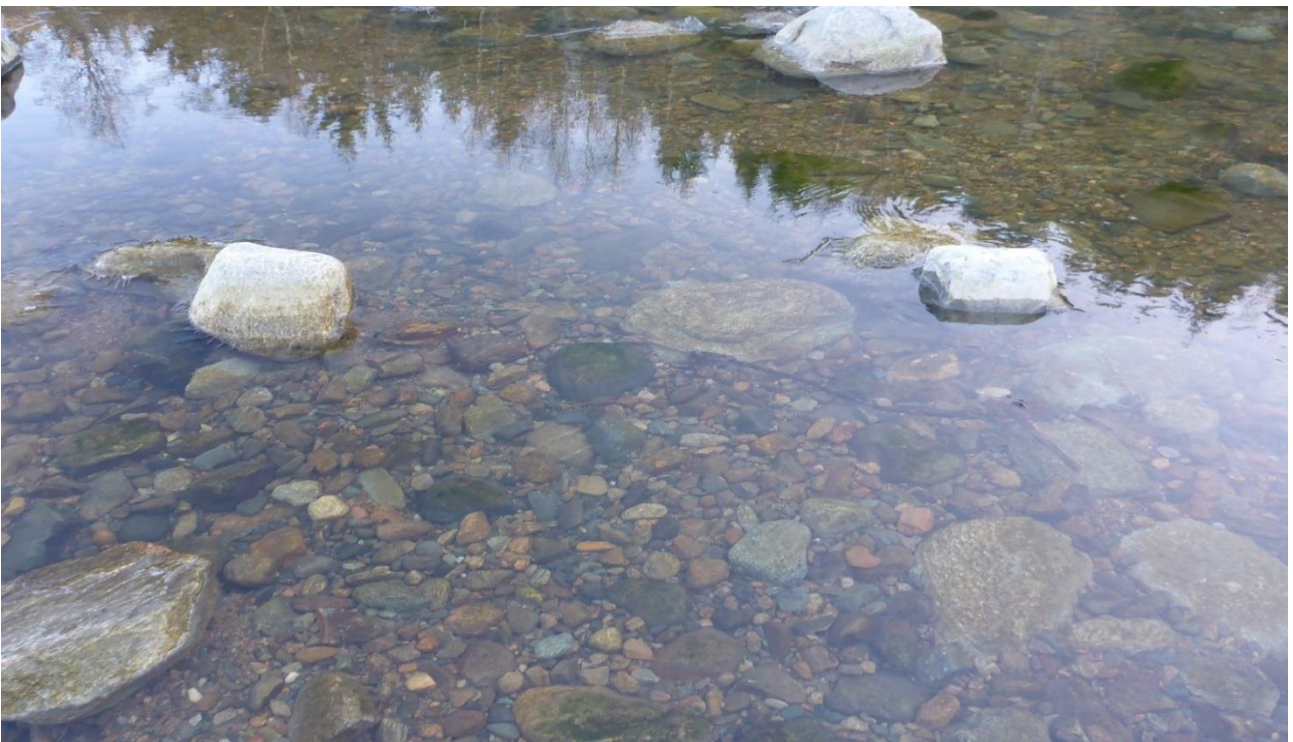
Figur 5. Viser tettpakket grus og småstein mellom noen spredte større steiner ved stasjon 3b. Foto: Jan Gunnar Jensås, NINA.

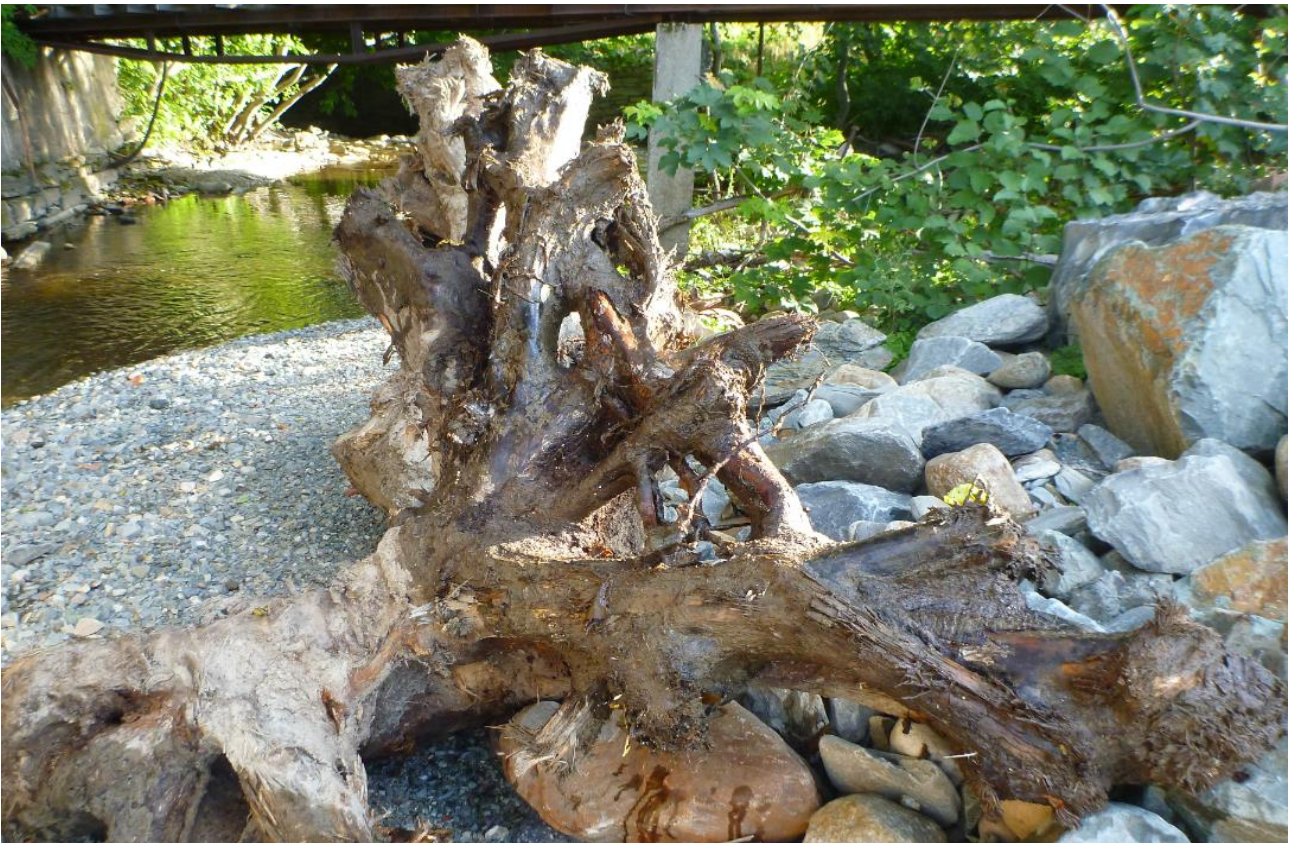
Figur 6. Eksempel på rotsystem som vil være godt egnet i Skauga. Legges på bunn, og dekkes/ankres opp av storstein. Foto: Morten Bergan, NINA.
