Til: Skauga elveeierlag
Kopi til: Arne Jørgen Kjøsnes (NVE), Jan Gunnar Jensås og Eva Ulvan (NINA)
Fra: Øyvind Solem og Morten Andre Bergan
Emne: Ungfiskovervåking tiltaksområdet 2014

Foreløpige resultater fra ungfiskundersøkelser i tiltaksområdet i Skauga 2014

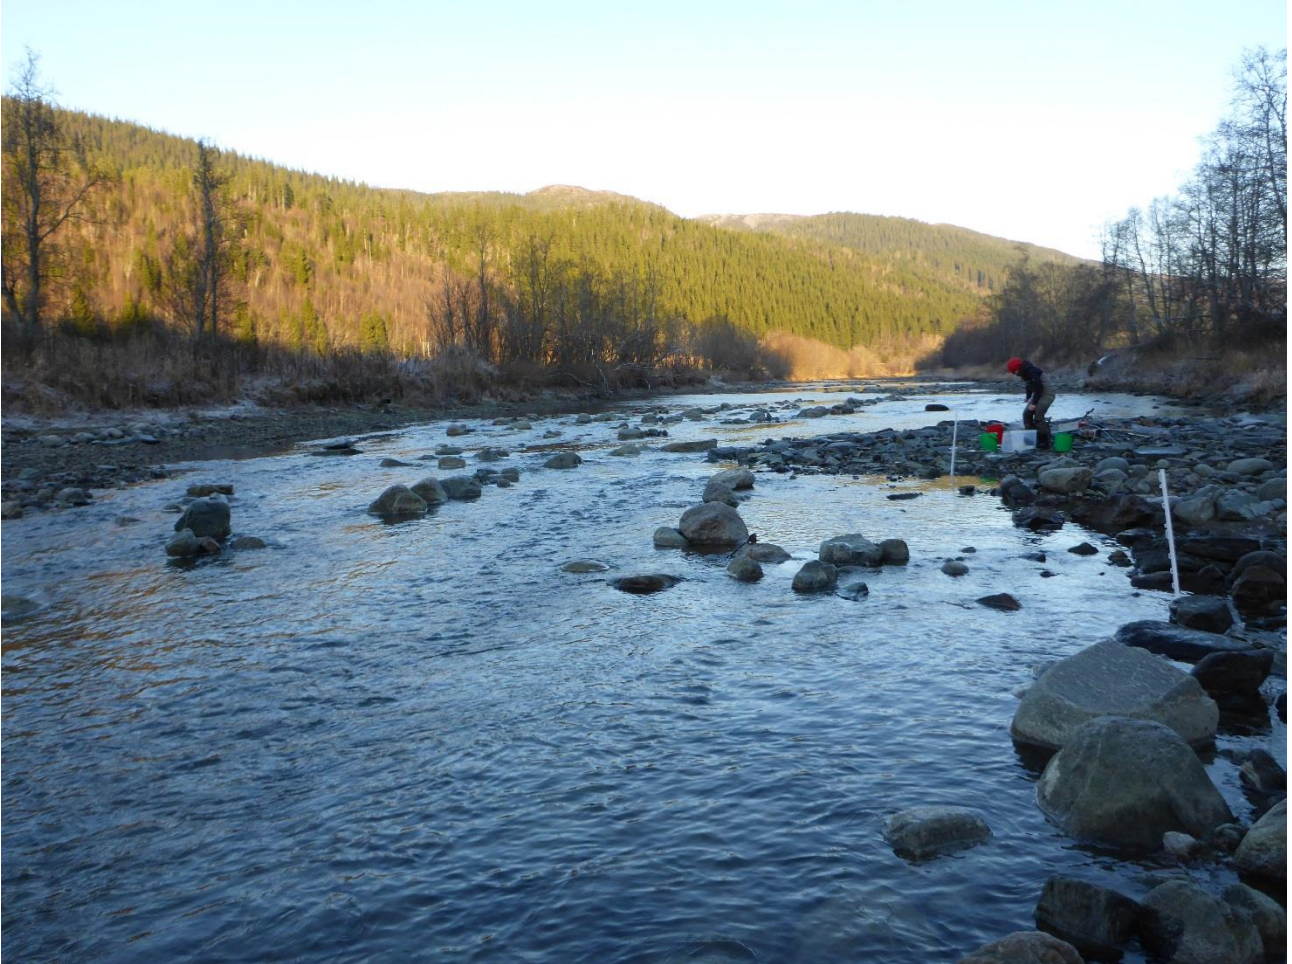
Det ble som beskrevet over, og etter avtale med regulanten, ikke kjørt vann gjennom kraftverket under feltarbeidet. Dette førte til at vannføring ble svært lav, slik at vi fikk besiktlige tiltaksområdet på den laveste vannføringen som til vanlig går i Skauga. Dette avdekket at store deler av de utlagte steingrupperne/buner ble tørrlagt (**figur 1**). Dette er lite formålstjenlig i forhold til hensikten med øke fiskeproduksjonen i elva. Ved habitat-tiltak i regulerte elver med unaturlige vannstandsendringer, som Skauga, bør en fortrinnsvis tilstrebe å styrke habitatet som befinner seg under vann-nivået for absolutt laveste vannføring. Det er dette til enhver tid vanndekte arealet som vil ha størst betydning dersom en skal øke skjul og gjemmesteder for ungfisk, og dermed få økt fiskeproduksjon. Ved å legge til rette for økt skjulkapasitet på periodisk unaturlig tørrlagte elveareal risikerer en at tiltaket virker mot sin hensikt, ved at ungfisk går i skjul på gode gjemmesteder som går tørt. En rask nedkjøring av kraftverket, såkalt effektkjøring, fører til at fisk som oppholder seg i områdene med steingrupper/buner ol blir stengt inne når vannet forsvinner og dermed til slutt havner på tørt land (stranding). Dette er godt dokumentert i litteraturen. Ved stopp i kraftverket bør også vannføring reduseres over litt tid slik at fisken rekker å følge med vannet.

Figur 1. Viser bilde av stasjon 2b der store deler av den utlagte steinen ligger på tørt land når elva har så lav vannføring (Foto: Jan Gunnar Jensås).

Vårt generelle råd ifbm videre arbeid med å styrke habitatkvaliteten i Skauga er å anbefale at slike tiltak utføres på absolutt laveste vannføring i vassdraget, og at habitatforbedringen utelukkende konsentrerer seg om elvebunn som har helårsdekning av vann. Utlegging av steingrupper og buner er gode tiltak for formålet, men kan med fordel kombineres med utlegging av trestokker og større røtter (**figur 4 og 5**) i tillegg. Dette trevirket forankres med storstein på samme måte som en legger ut steingrupper. Lignende tiltak er gjennomført med godt resultater i Vikelva (Trondheim); et vassdrag med stor vannføring og kraftig isgang i perioder. Tiltakene fungerer fortsatt etter anleggsperioden i 2013. Dødt trevirke, og spesielt røtter med forgreiner ut i vannsøylen er svært godt egnet som skjul for ungfisk, og har vanskeligere for å tettes igjen av sand eller finere materiale. Videre er dødt trevirke biologisk materiale som har en viktig økologisk funksjon for mange grupper av bunndyr, b.la ifbm beiting (grazing) av påvekst og egglegging. Dette kan gi økt biologisk mangfold, og økt forekomst av næringsdyr for ungfisk.

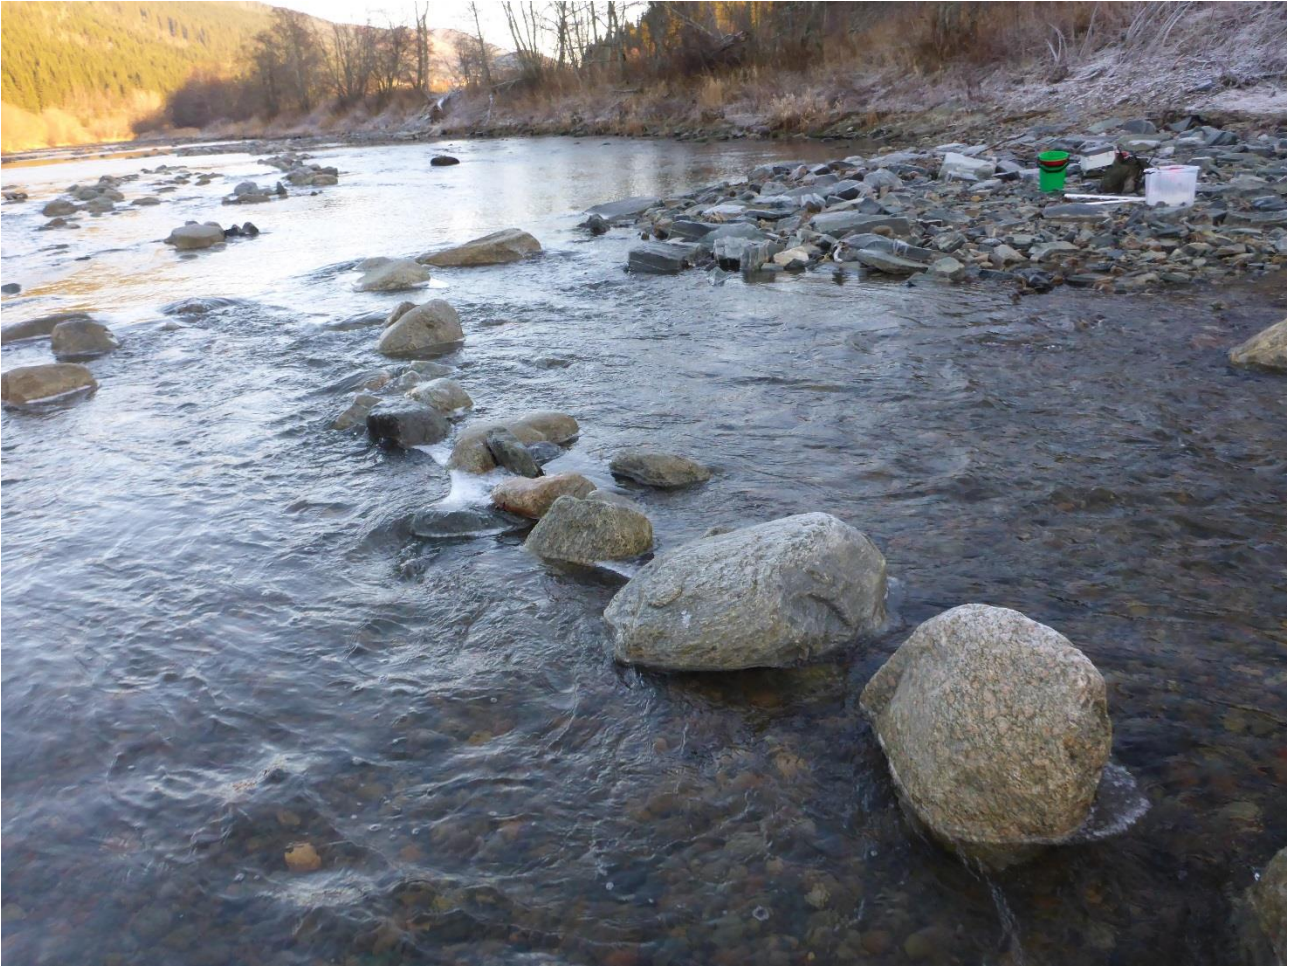
Våre undersøkelser i november 2014 ga oss et klart bilde av at elvebunnen på det arealet som fortsatt var vanddekt så ut til å bestå av fin grus og sand med noen større steiner spredt utover (**figur 2 og 3**). Hulromkapasiteten syntes dermed fortsatt å være lav. Dette er lav habitatkvalitet for ungfisk, og gir ikke rom for stor fiskeproduksjon. Ved slike forhold vil det dermed være lite skjul tilgjengelig for fisk, noe som igjen kan virke begrensende på produksjon samt gi lavere overlevelse som følge av f.eks. økt konkurranse og høyere predasjon. Dette gjelder særlig hvis vannføringen er så lav over en lengre periode.

Figur 2. Mellom spredte større steiner består substratet på området rundt stasjon 2b stor sett av fin grus og sand som vist på **figur 3** fra stasjon 3b. Tørrlagte utlagte bun/steingruppe skimtes opp til høyre i bilde (Foto Jan Gunnar Jensås).

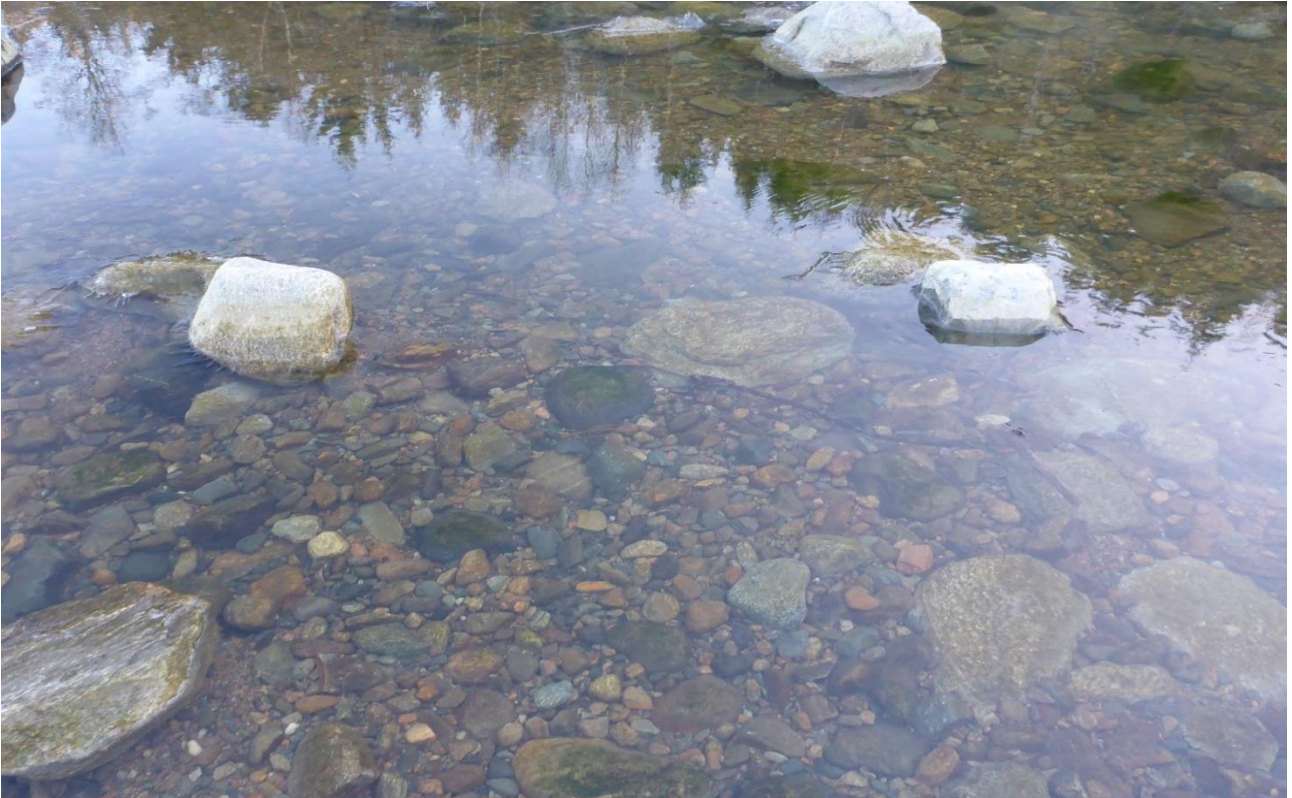
Figur 3. Viser tettpakket grus og småstein mellom noen spredte større steiner ved stasjon 3b (Foto: Jan Gunnar Jensås).

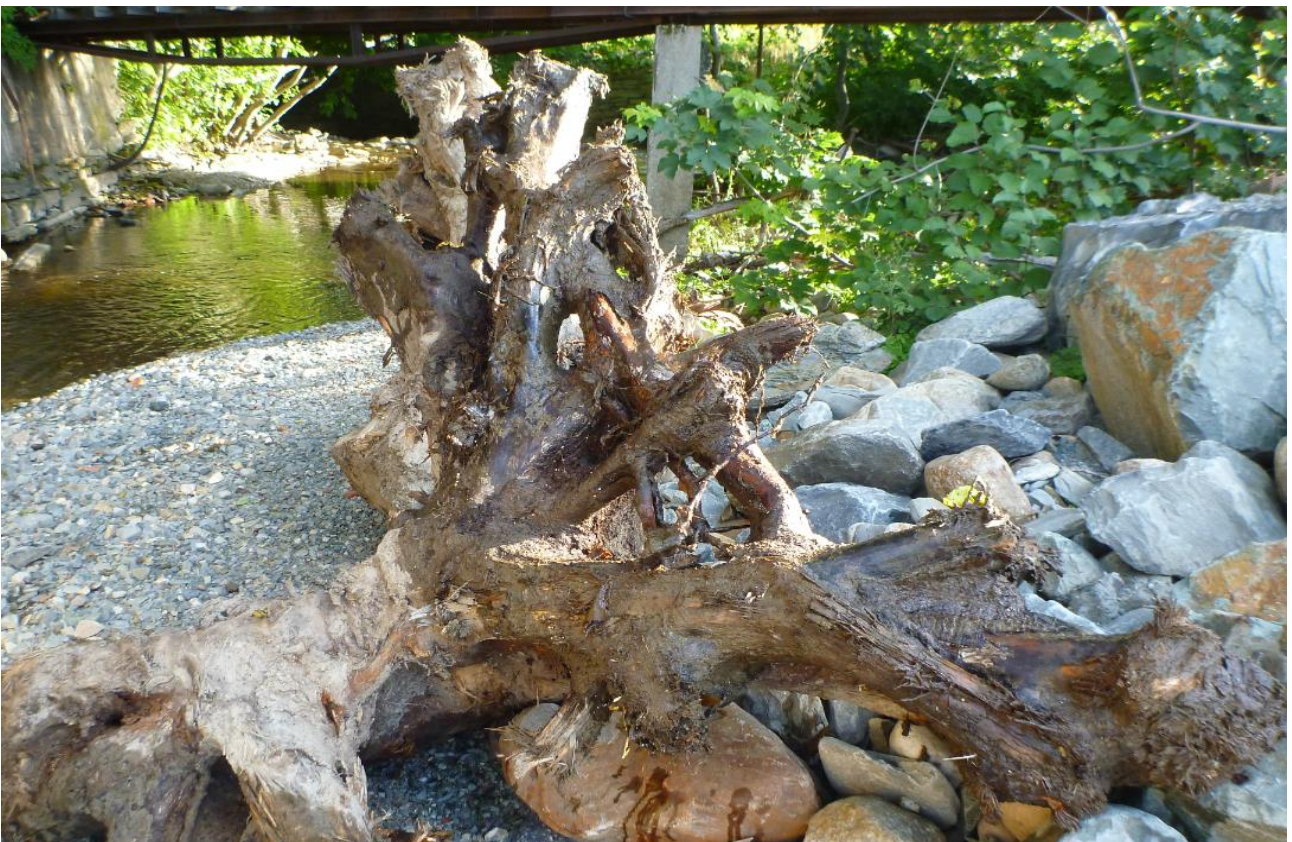
Figur 4. Eksempel på rotsystem som vil være godt egnet i Skauga. Legges på bunn, og dekkes/ankres opp av storstein (Foto: Morten Bergan).
