# Vurderinger og forslag til habitatforbedrende tiltak i lakseførende del av Stjørdalselva

<b>Rapport nr.</b>	2014-04	<b>Antall sider</b> - 39
<b>Tittel</b> -	Vurderinger og forslag til habitatforbedrende tiltak i lakseførende del av Stjørdalselva.	
<b>ISBN-</b>	978-82-8312-051-6	
<b>Forfatter(e)</b> -	Øyvind Kanstad-Hanssen og Sverre Øksenberg	
<b>Finansiering</b> -	Stjørdalsvassdragets elveeierlag.	
<b>Referat:</b>	<p>Stjørdalselva er et viktig laksevassdrag, med årlige fangster som enkelte av de siste 30 årene har nådd 5.500 fisk. Vassdraget er påvirket gjennom utbyggingen av kraftverkene i Meråker, omfattende sikringstiltak langs elva og et ikke ubetydelig grusuttak i nedre del av elva. Det er en klar, samlet oppfatning blant rettighetshaverne langs elva om at de ulike inngrepene i elva har og har hatt negativ innvirkning på gyte- og oppvekstområdene for laks og sjørret. Rettighetshaverne har derfor sett et behov for en helhetlig tiltaksplan for elva, som har fokus på tiltak som kan sikre og fremme bestandene av laks og sjørret i elva.</p> <p>Med bakgrunn i gjennomførte befaringer langs elva og innspill fra elveeierlaget er det foreslått tiltak for å utbedre vandringsmulighete

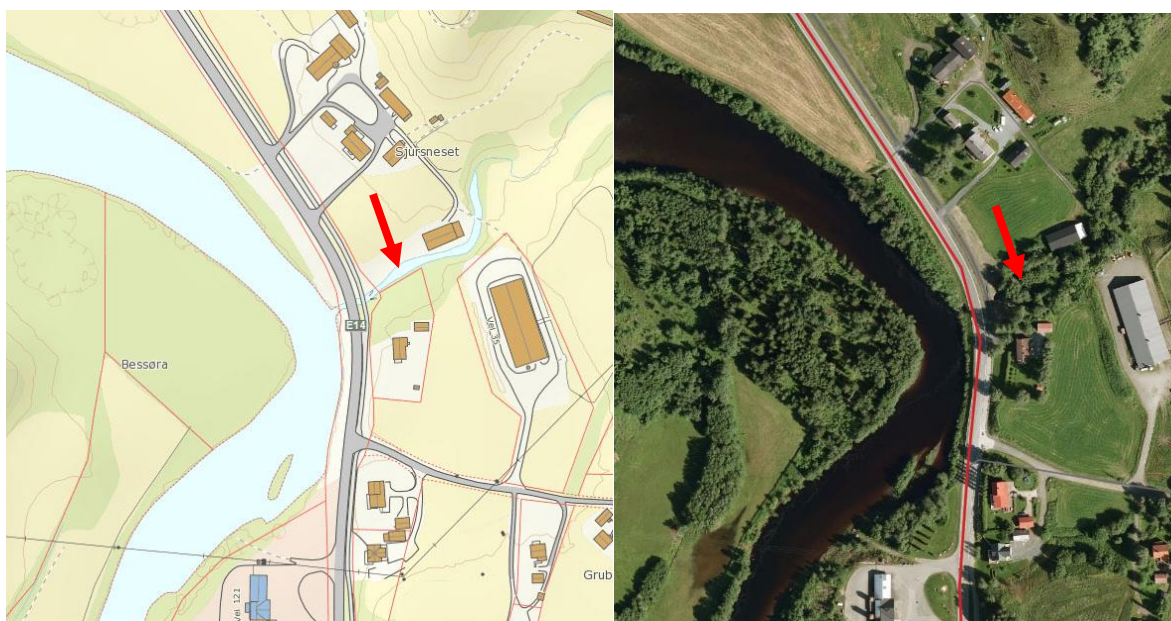
Kulvert og steinsetting mellom kulvert og Stjørdalselva utgjør trolig et vandringshinder for fisk. Kulverten har flat betongbunn som gir lite vanddyb ved lave til moderate vannføringer, og som ved større vannføringer medfører høye vannhastigheter. Høydeforskjellen mellom bunnen i kulverten og vannspeil i kulpen nedstrøms er anslått til ca. 30 - 40 cm (**figur 4**). Kulpen dannes av en 80-100 cm høy steinfylling som fisk trolig har vanskeligheter med å forser. Nivåforskjellen mellom Stjørdalselva og bunnen på kulverten er anslått å være ca.. 1,4-1,5 meter (gitt vannføringen under befaring).

Kvernmobekken har en strekning oppstrøms E14 på ca. 1.000 m som grunnet vandringshinder ved utløp i Stjørdalselva er utilgjengelig for anadrom laksefisk (gyting og oppvekst). Bekken har trolig potensial som gytebekk og oppvekstområde for laksefisk.

**Figur 3.** Kartutsnitt og flyfoto over området hvor Kvernmobekken munner ut i Stjørdalselva.

Ved utbedring av vandringshinder fordeles fall fra kulvert til vannspeilet ved normalvannstand i Stjørdalselva på tre til fire nye kulper slik at fisk kan vandre gjennom kulverten og opp i Kvernmobekken. Den flate kulvertbunnen utbedres ved montering av lave strømbrytere slik at vanddybet økes og strømningsmønster varieres (**figur 5**). Strømbryterne kan bygges av plank som boltes fast i betongunderlaget. Ved utløpet av kulverten snevres åpningen inn slik at det dannes et mer konsentrert utløp i kulpen på venstre side sett oppstrøms.

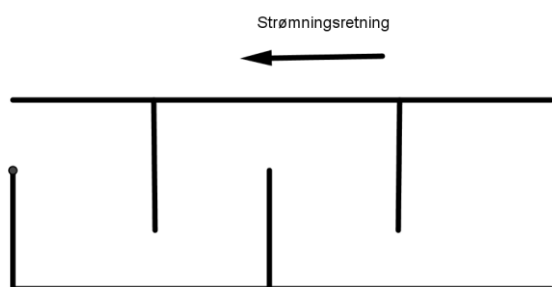
**Figur 5.** Skisse som illustrerer en tenkt plassering av strømbrytere inne i kulverten og konsentrert utløp til kulpene nedenfor.

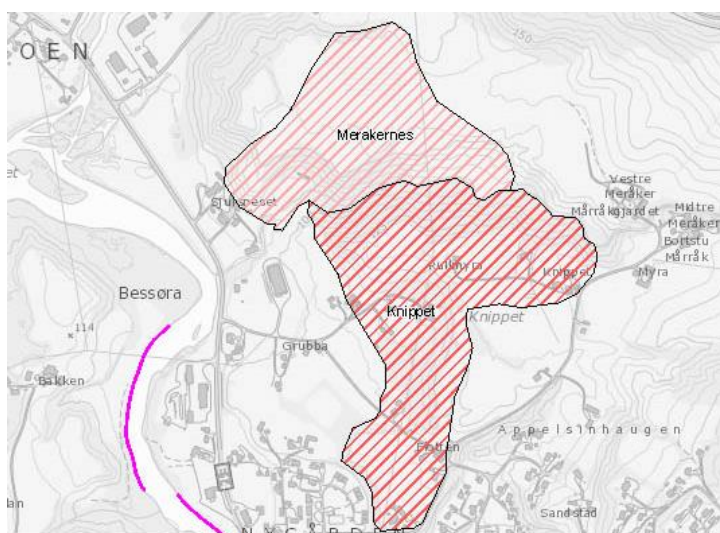
Bekken fremstår i stor grad som et brukbart til godt leveområde for ungfisk. Oppstrøms E14 renner bekken gjennom et område med fare for kvikkleireskred, og eventuelle biotopjusterende tiltak som innebærer større endringer i elvebunnen eller i strømningsbildet bør derfor unngås (**figur 6**). Tiltaket kan potensielt gi 2.000 m<sup>2</sup> nytt produksjonsareal for ungfisk.

**Figur 6.** Kartutsnitt over Kvernmobekken som viser faresone for kvikkleireskred. Området sør for bekken har faresone 4 og området nord for bekken faresone 3.

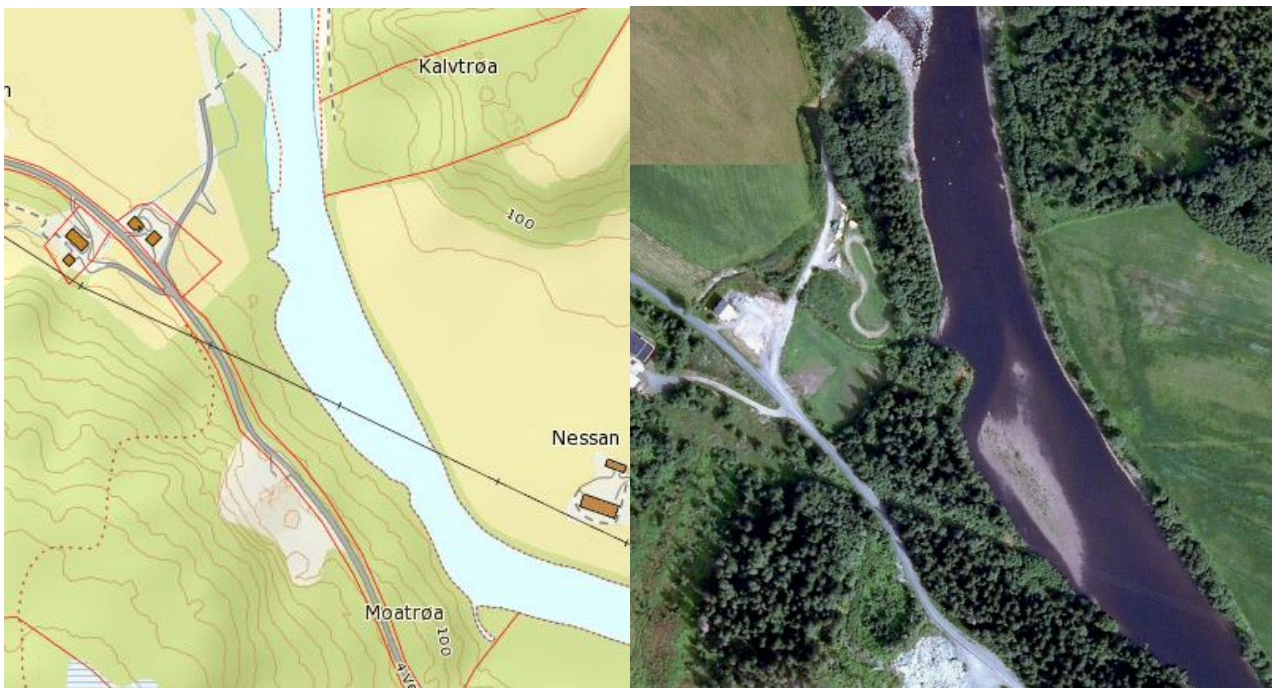
Et sideløp på elvens sørside var under befaring den 7. august 2013 delvis tørrlagt. Sideløpet er 140 meter langt og er ut fra flyfoto vanndekt på høyere vannføringer (**figur 7**).

**Figur 7.** Oversiktskart og flyfoto som viser området hvor et sideløp ønskes åpnet.

Innløpet justeres slik at sideløpet er vanndekt ved laveste vannføring. Det må gjøres vurderinger i forhold til forbedringer av habitat for ungfisk. Sideløpet vil med en gjennomsnittlig bredde på 5 meter gi et produktivt areal på 700 m<sup>2</sup>. Tiltaket må ses i sammenheng med tiltak beskrevet i 4.1.3.

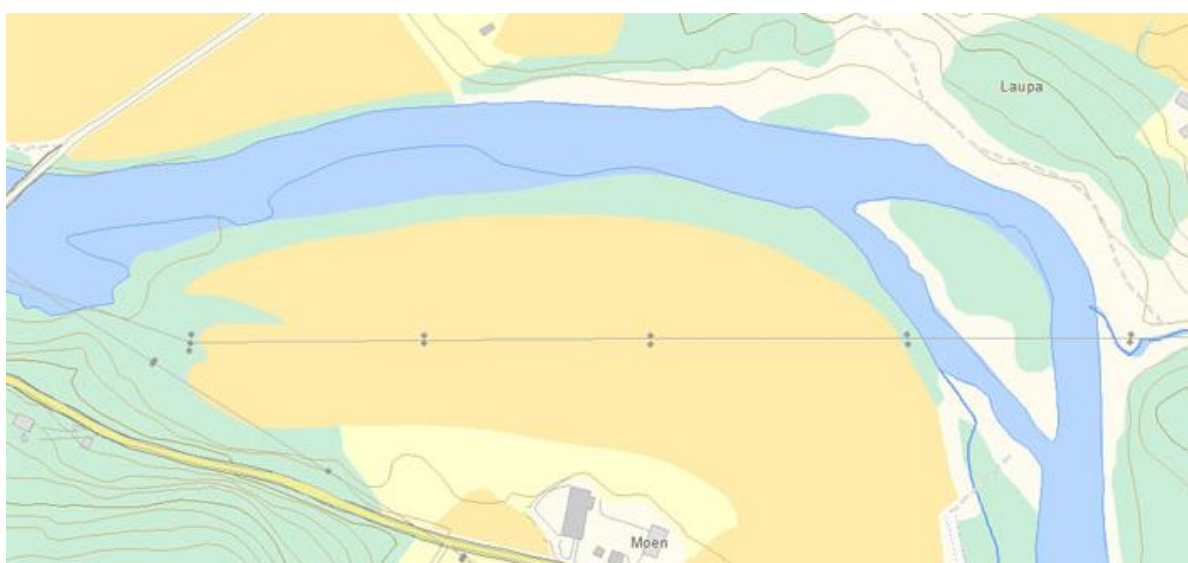
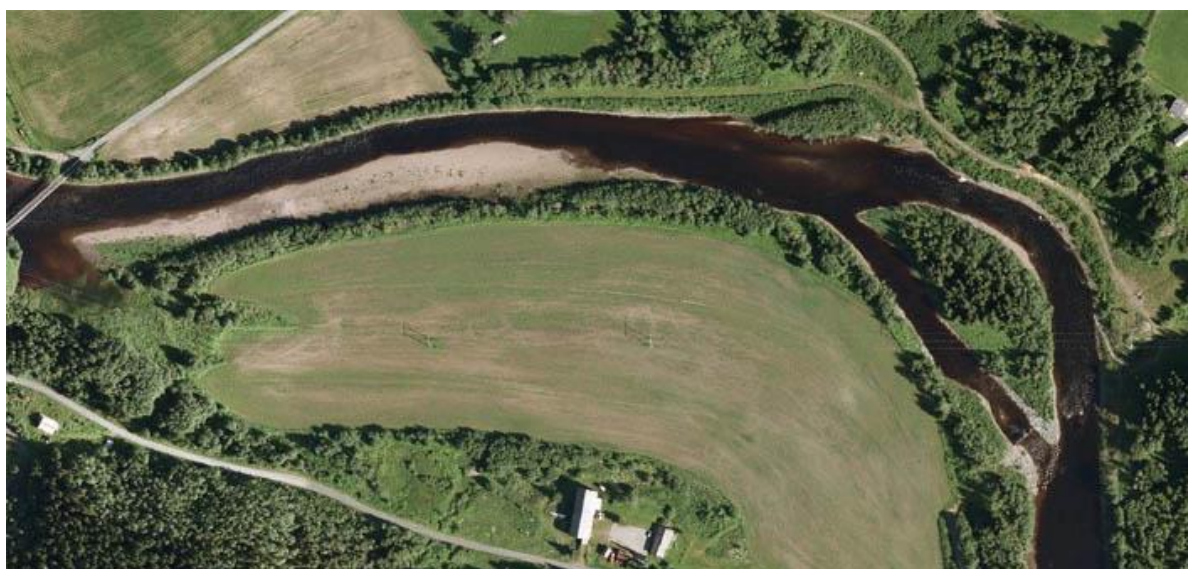
Området er erosjonssikret på nordsiden av elven på grunn av en kvikkleireforekomst nordøst for det aktuelle området (**figur 8**). I tillegg er det anlagt elveforbygning på sørsiden av elva, og et 200 meter langt sideløp er plastret med stor stein i øvre del. Innløpet til dette sideløpet er ca. 30 meter bredt. Åpning er steinsatt med store steiner/blokk (lagt i rader), trolig for å begrense vannføringen i sideløpet på høyere vannføring. En rettkronet terskelkant av stor stein er anlagt i nedre del av det som fremstår som en løsmasseterskel i innløpet. Utformingen av innløpet, og spesielt radene med stor stein i overgangen mellom hovedløpet og sideløp utgjør et lite naturlig landskapselement. Høydeforskjellen mellom innløp og utløp i sideløp (fallet) er ikke målt, men anslås forsiktig til ca. 1,2 meter. Fallet i sideløpet er i all hovedsak fordelt over de øverste ca. 40 meter, og de nederste 160 meter av sideløpet var på befaringsstidspunkt stilleflytende med blankt vannspeil.

**Figur 8.** Oversiktskart og flyfoto over området ved Moen/Fagerlia.

Omtrent 100 meter nedstrøms utløpet til sideløpet ligger et om lag 400 m langt tørrlagt sideløp mellom skogkanten og en elveør på sørsiden av elva som kan vurderes åpnet (**figur 8, 9 og 10 C**). I området mellom dette sideløpet og det åpne sideløpet ovenfor er det ønskelig med habitatforbedrende tiltak som kan bidra til å knytte eksisterende og eventuelt nytt sideløp sammen (**figur 9, pkt 8, figur 10 a**).

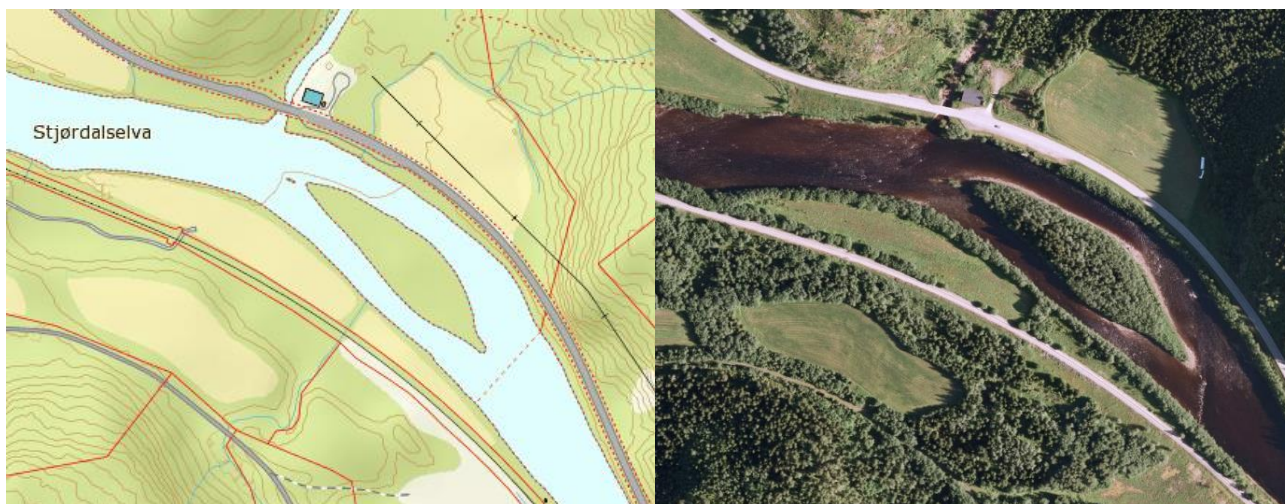
Ved utløpet av Purgatory pool/Hamilton deles elven i to løp der hovedløpet går på nordsiden (**figur 12**). Elveløpet på sørsiden er delvis avstengt av en steinranke (**figur 13**). Under befaring den 7. og 28. august var vannføring i sideløpet lav. Gytegroptellingene viser at midtre og nedre deler av sideløpet årlig benyttes til gyting (Arnekleiv et. al 2013). Habitatforholdene for ungfisk er vurdert å være gode i sideløpet, og det er påvist høye tettheter av ungfisk i sideløpet (Arnekleiv pers. medd.). Det er ikke vurdert nødvendig med tiltak for å forbedre ungfisk eller gytehabitat i sideløpet. Sideløpets innløp har en lite naturlig utforming og vannføringen i sideløpet er marginal ved liten vannføring.

**Figur 12.** Kartutsnitt og flyfoto som viser sideløpet ved Renå.

Det foreslås ingen endringer av dagens utforming og funksjon av sideløpet, men dokumentert høy gyteaktivitet og høy ungfisktetthet tilsier at det er viktig å vedlikeholde tidligere utførte tiltak. Ved eventuelt fremtidig vedlikehold av steinranken i innløpet til sideløpet bør det vurderes å sikre noe større vannføring gjennom sideløpet ved lave vannføringer i hovedelva.

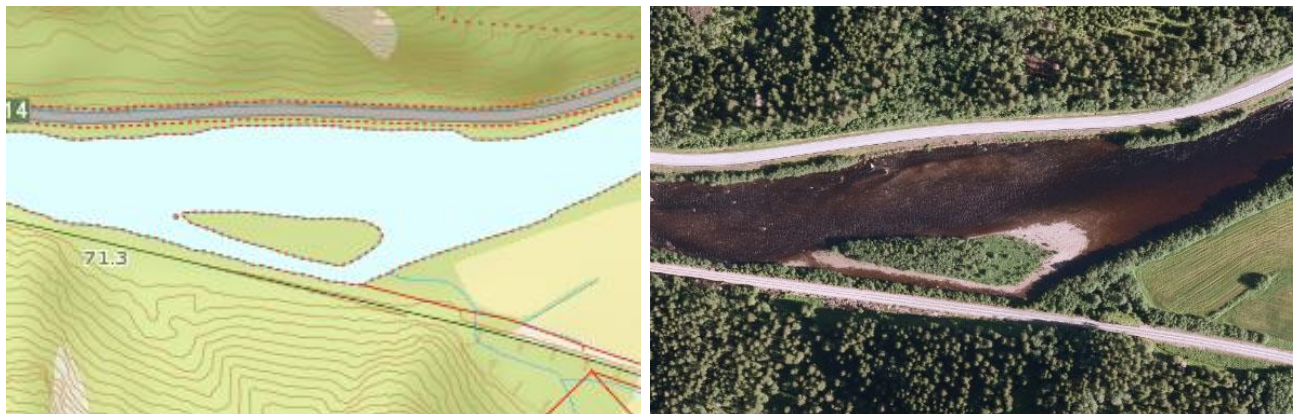
Sideløpet er lokalisert på sørsiden av elven og er 200 meter langt (**figur 14**). Sideløpet tørrlegges på normale lav sommervannføring grunnet for høyt nivå på innløp. Sideløpet er ikke vurdert med henblikk på substratforhold.

**Figur 14.** Oversiktskart og flyfoto som viser sideløpet nedstrøms Homepool, Renå.

En dyprenne graves i området ned mot sideløpet, og innløpet senkes slik at sideløpet sikres stabil vannføring ved laveste vannføring. Utstrekning av dypål ned mot sideløpet må vurderes i forbindelse med detaljplanlegging, men flyfoto over området gir indikasjoner på en utstrekning på 90 – 100 meter oppstrøms. Behov for habitattiltak må vurderes i sideløpet. Stedegne masser kan trolig benyttes forutsatt at massene tromles/såldes for å sortere ut finstoff. Det må tas hensyn til eksisterende gyteområde like nedstrøms utløpet, og vi foreslår derfor å la eksisterende utløp være uforandret. Tiltaket sikrer god funksjon av ca. 800 m<sup>2</sup> produksjonsareal for ungfisk.

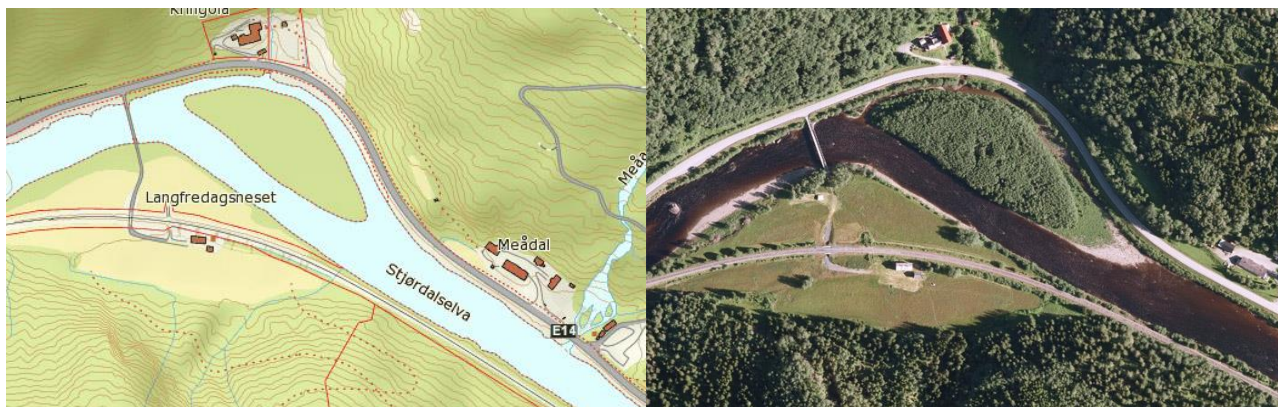
Et sideløp på elvens nordside er tørrlagt og delvis gjengrodd av lupiner og krattskog (**figur 16**). Sideløpet er lokalisert 70 meter fra et gyteområde for laks (Arnekleiv et. al, 2013) Sideløpet er 370 meter langt med moderat fall i øverste 200 meter. Midtre del har lite fall, mens nedre del har tilstrekkelig fall for å egne seg som oppvekstområde for ungfisk. Nedre del er permanent vanddekt med tilførsel fra en mindre bekk.

**Figur 16.** Kartutsnitt og flyfoto som viser et 370 meter langt sideløp ved Langfredagsnes.

Sideløpet ble åpnet for stabil vannføring høsten 2013 (**figur 17**) i tråd med tiltaksplan for sideløpet (Øksenberg 2012). Det ble samtidig gjennomført enkle habitatjusteringer. Tiltaket krever videre oppfølging og justering av habitatforhold for fisk. Det er ikke utført tilstrekkelige tiltak i nedre del av sideløpet.

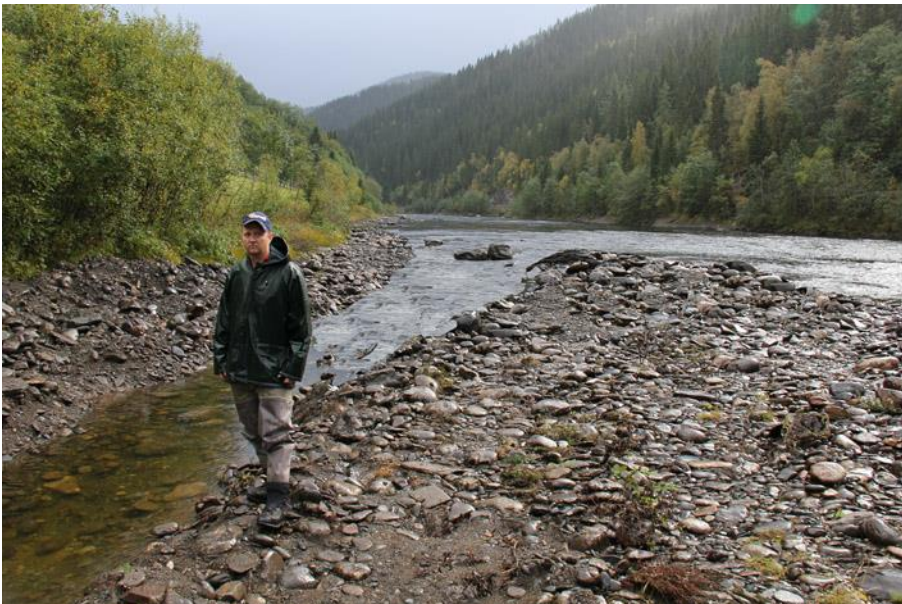
**Figur 18.** Manipulert bilde som illustrerer et bredere innløpsparti med mer naturlig fremtoning.

Sideløpets innløp utvides slik at vannføringen i sideløpet øker til ca. dobbel vannføring på laveste vannføring (**figur 17 A, figur 18**). Dersom det er ønskelig å begrense vannføring legges det opp lave buner på begge sider av innløpet. Buner og innløp skal gis en naturlig utforming. Tverrsnittet videre nedover utvides og sidekantene slakes ut for å gi bedre stabilitet. Stedegne masser sorteres, og grove fraksjoner legges tilbake som toppdekke i sideløp og på sidekantene. Større stein og innsnevring i tverrsnittet vil bidra til å skape variasjon. Skul for gytefisk må etableres i nærhet av og på et potensielt godt gyteområde i midtre del ved å etablere større variasjon i dyp og utlegging av stein som bryter vannflaten/overflatestrøm. Detaljert tiltaksbeskrivelse bør utarbeides før gjennomføring av justeringer. Tiltakene representerer 1.200-1.500 m<sup>2</sup> nytt produksjonsareal for ungfisk.

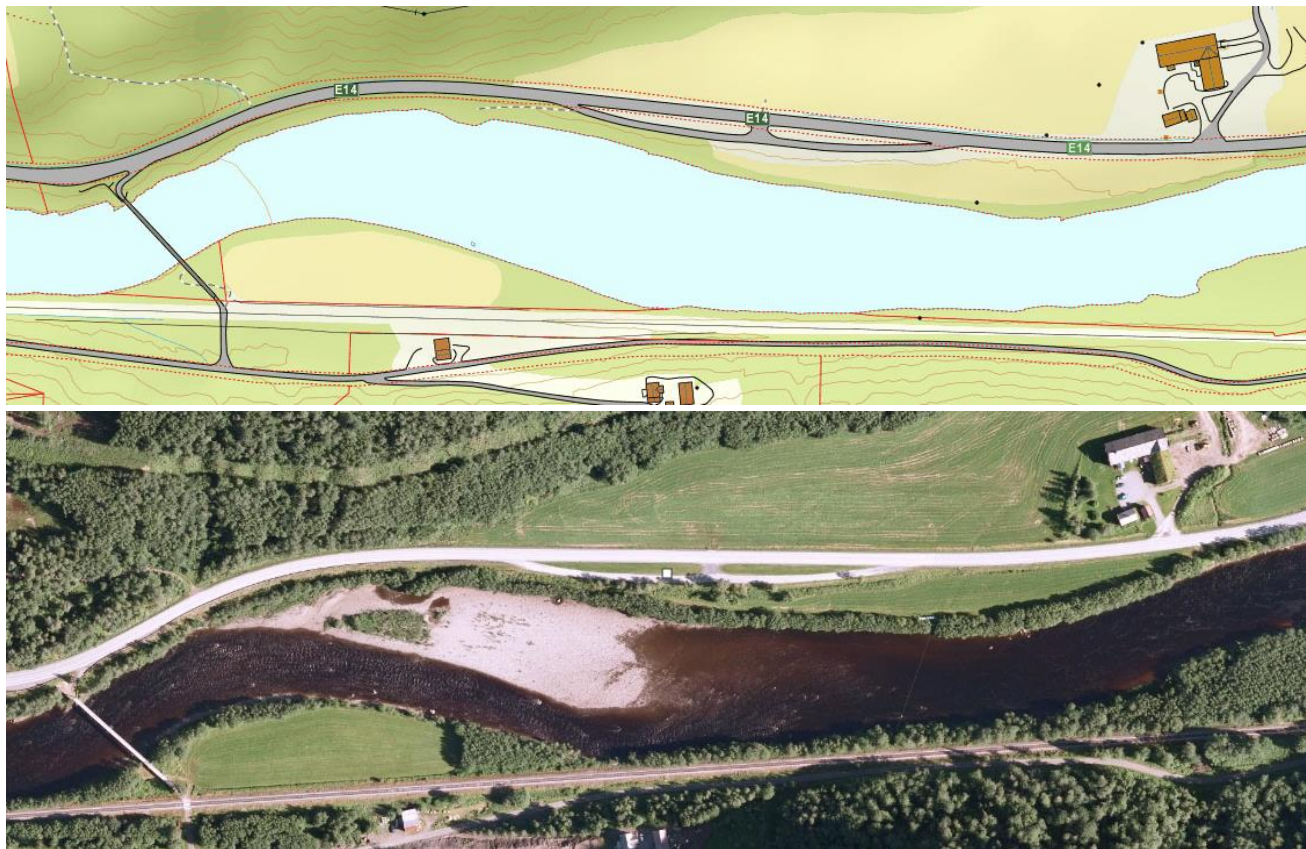
På nordsiden av elven ved utløpet av Heimhølen ligger det i dag ei stor elvør som bare er vanddekt ved høy vannføring og flom (**figur 19**). Det er ønskelig å etablere et sideløp langs skog/forbygningskant på nordsiden. Et gyteområde er lokalisert ca. 40-50 meter oppstrøms elvøren langs nordsiden av Heimhølen utløp (Arnekleiv et. al, 2013).

**Figur 19.** Oversiktskart og flyfoto over området hvor det er ønskelig å grave ut et nytt sideløp.

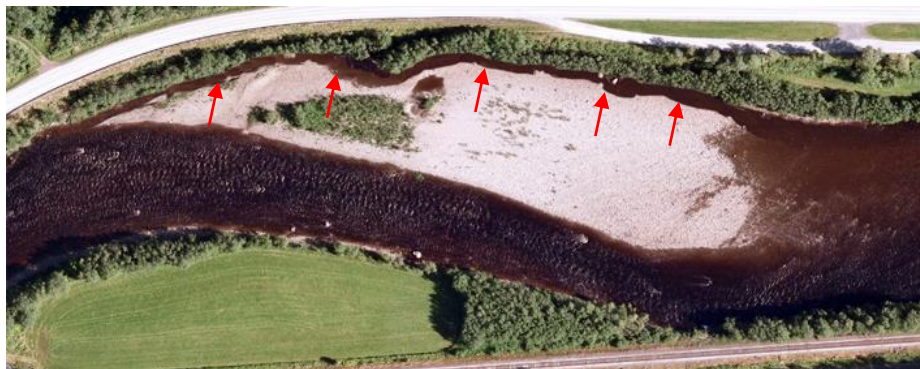
**Figur 20.** Manipulert flyfoto som viser en tenkt situasjon etter utgraving av sideløp.

Et om lag 260 meter langt sideløp graves ut langs elveforbygning og settes i kontakt med kantvegetasjon (**figur 20**). De grovste fraksjonene fra utgravde masser må tilbakeføres som toppdekke i sideløpet. Noe større stein og blokk må trolig tilføres. Habitatforholdene skal spesielt optimaliseres for årsyngel på grunn av nærheten til gyteområdet oppstrøms.. Figur 20 viser tenkt trasé for utgraving av sideløpet. Tiltaket representerer 1.000 m<sup>2</sup> nytt produktionsareal for ungfisk.

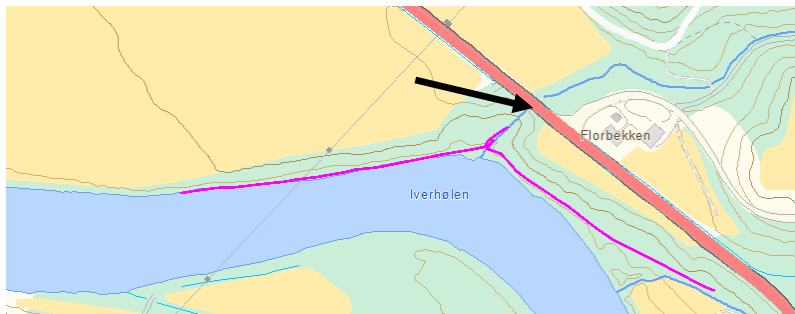
Kulvert under Europavei 14 og forbygningen kan ikke forseres av fisk på grunn av stort fall ved utløp av kulvert og ugunstig steinsetting (forbygningen) nedstrøms kulvert, og en lengre strekning (4-500 m) av Florbekken er derfor ikke tilgjengelig for anadrome laksefisk (**figur 22 og 23**). Denne delen av Florbekken beskrives som et meget godt egnet gyte- og oppveksthabitat for laksefisk (Sjursen 2014).

**Figur 22.** Oversiktskart som viser kulvertens plassering (pil) der E14 krysser Florbekken. Sikringstiltak er markert med røde linjer.

Terrenget nedstrøms E14 er svært bratt, noe som gir utfordringer i forhold til å bygge opp bekkens nivå slik at fisk kan passere forbygningen og kulverten. Under befaring den 22. september ble to muligheter vurdert ; 1) Bekken bygges opp trinnvis i eksisterende løp slik at fallet fra bunn av kulvert til bekken utliknes og fisk kan passere uhindret, eller 2) Bekken legges i et nytt løp nedstrøms E14 slik at fallet fra E14 til Iverhølen fordeles over en lengre strekning (**figur 24**). Bekkens utløp i Stjørdalselva blir omtrent 30 – 40 meter nedstrøms dagens utløp. Bekken vil ved løsning 2 bli lenger enn ved løsning 1, og bekken må vinkles i forhold til strømningsretning nedstrøms kulverten.

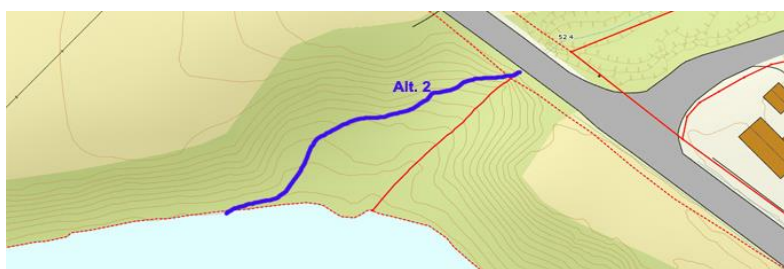
**Figur 24.** Alternativ trasé (blå strek) ved omlegging av Florbekken nedstrøm E14. Dagens trasé følger den røde streken på kartet.

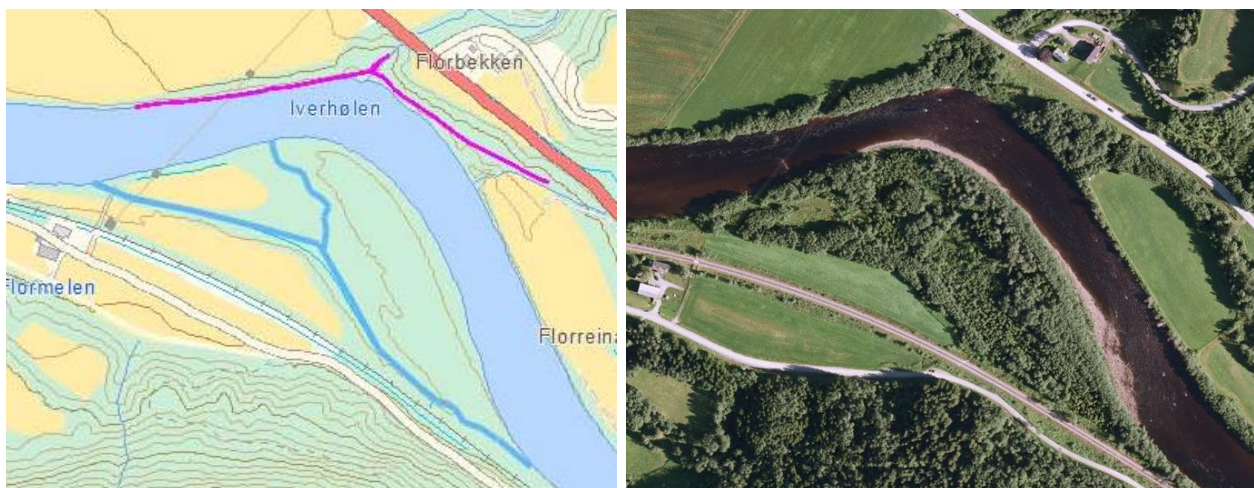
Ved utløpet av Svarthølen skjærer et gammelt, tørrlagt sideløp gjennom en overgrodd elveør (figur 25). På grunn av senkning av elvebunnen i hovedløpet og opplagring av grus og stein ved det gamle innløpet har sideløpet nå vannføring kun ved flom i hovedelva. Sideløpet forgreiner seg, og danner i alle fall to bekkeløp som til sammen har en lengde på om lag 300 m.

**Figur 25** Oversiktskart og flyfoto som viser tiltaksområdet nedstrøms Svarthølen. Den blå linja viser det tørrlagte sideløpet. Sikringstiltak er markert med røde linjer.

Gammelt innløp til sideløpet senkes slik at det sikres vanntilførsel selv på lav vannføring i hovedelva. Trolig ligger øvre del av sideløpet noe høyere enn dagens vannspeil i hovedelva ved innløpet. Det må derfor trolig fjernes en del masse for å senke bunnen i de øvre 20-40 m av sideløpet. Det er behov for å sikre innløpsområdet mot erosjon i form av en løsmasseterskel med senket midtparti. Sideløpet er i dag kraftig tilgrodd, og gammel elvebunn har sannsynligvis høyt innhold av sand og jord (figur 26). Bearbeiding av elvebunnen (sortering/tromling) og tilbakeføring av grove fraksjoner er nødvendig for å sikre gode levevilkår for ungfisk i sideløpet. Tiltaket representerer om lag 1.000 m<sup>2</sup> nytt produksjonsareal for ungfisk.

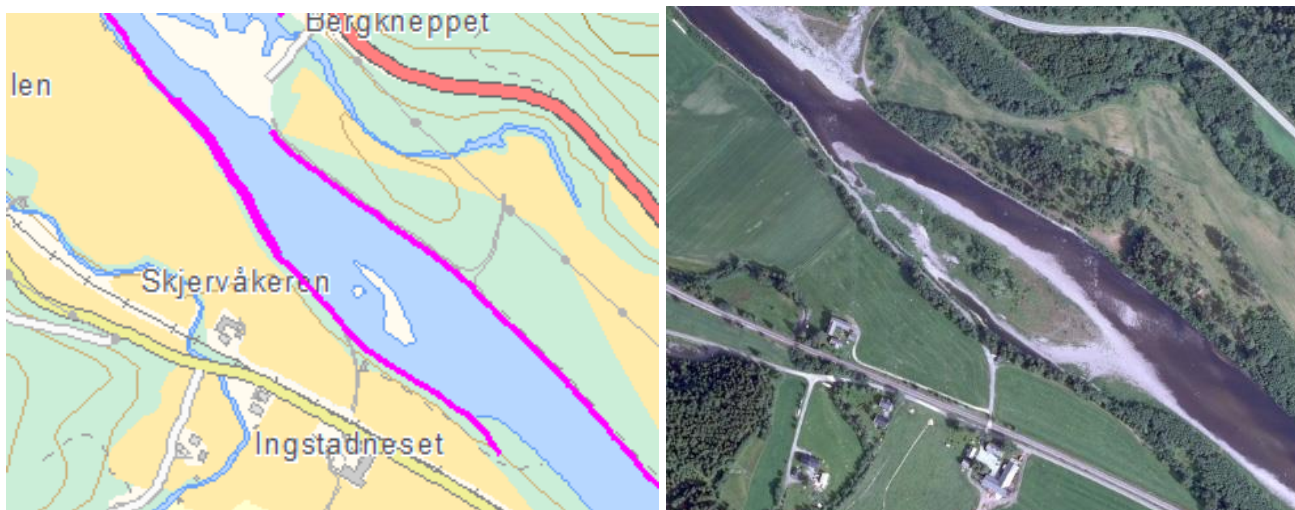
Et om lag 460 meter langt sideløp ligger delvis tørrlagt ved normal til lav vannføring (**figur 27**). Det er ikke klarlagt om sideløpet er et rent flomløp eller om senkning av elvebunnen i hovedelva har resultert i tørrlegging av sideløpet. Elveøra er begrodd med lupiner og krattskog. Fjerning av skog vil øke kapasitet ved flom og bør vurderes.

**Figur 27** Oversiktskart og flyfoto av tiltaksområdet ved Ingstadneset. Sikringstiltak er markert med røde linjer.

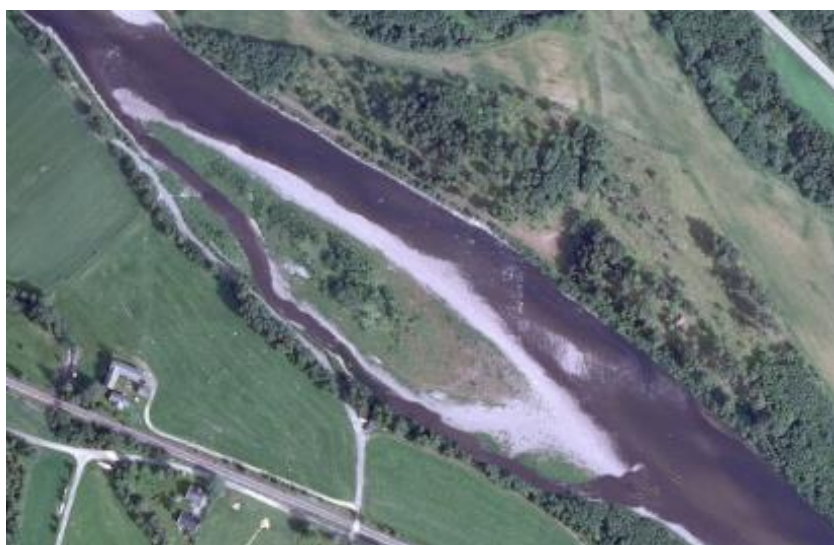
**Figur 28.** Et manipulert bilde som viser en tenkt utforming av sideløp ved Ingstadneset.

Sideløpet åpnes for stabil vannføring ved å senke innløpet og grave ut det tørrlagte sideløpet (**figur 28**). Stedegne masser tromles/sorteres og benyttes som toppdekke i sideløpet. Større stein og blokk kan med fordel legges ut for å øke variasjon i sideløpet. Blokk og stor stein må trolig tilkjøres. Sideløpet gis en variert utforming med henblikk på vannhastighet, bredde og dybde, men det bør være en urørt randsone inn mot forbygningen som ligger langs hele sideløpet. Gytemuligheter for sjørret bør etableres på 2-3 punkt i sideløpet, og oppvekstforhold for ungfisk av laks og sjørret optimaliseres. Tiltaket representerer inntil 2.000 m<sup>2</sup> nytt produksjonsareal for ungfisk.

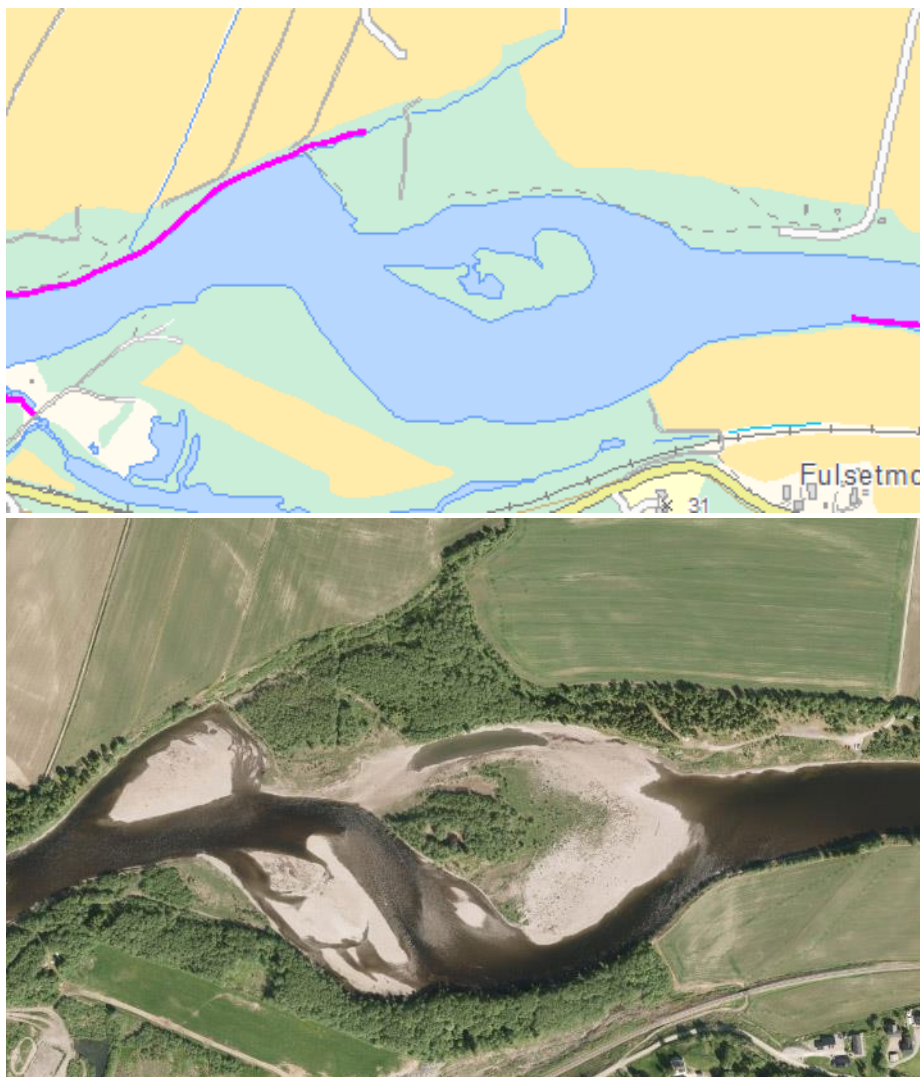
Et sideløp på nordsiden av elven tørrelleges på lave vannføringer (**figur 30**). Vanddammer uten tilknytning til hovedelva står igjen, og det ble observert ungfisk og yngel i vanddammene under befaring (**figur 31 C**). Sideløpet er ca. 350 meter langt og har tilstrekkelig fall i øvre og nedre del til å kunne skape et godt oppvekstområde for laksefisk (**figur 31 B**). Midtre del av sideløpet er tilnærmet uten fall, og området er vanddekt (**figur 31 C**). Ved utløp i hovedelva er det blottlagt leire i elvemelen øst for sideløpet (**figur 31 D**).

**Figur 30** Kartutsnitt og flyfoto over sideløp på nordsiden av elva ved Avelsgård. Sikringstiltak er markert med røde linjer.

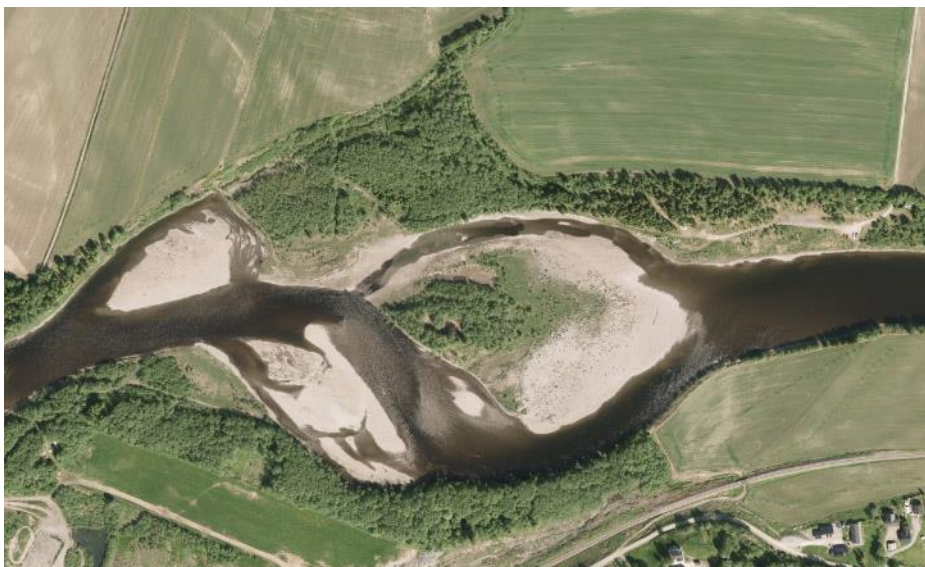
**Figur 32.** Et manipulert oversiktsbilde som illustrerer en tenkt situasjon ved åpning av sideløpet.

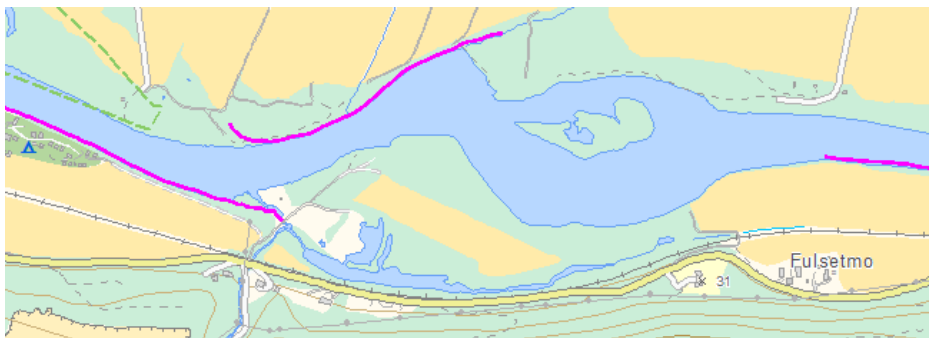
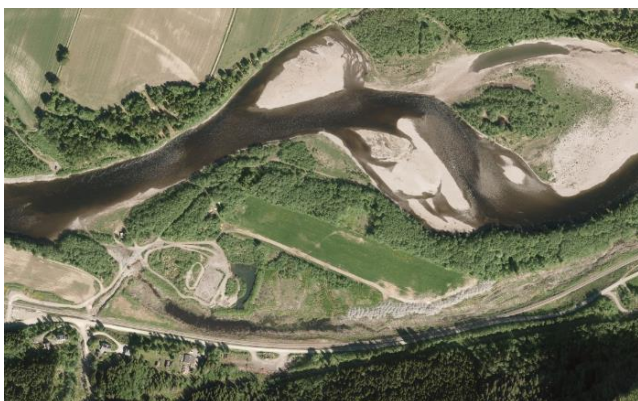
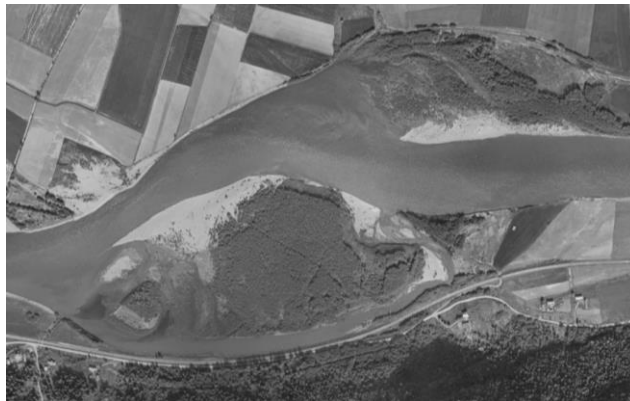
Et sideløp på sørsiden av elven har trolig kun gjennomstrømming på høye vannføringer (**figur 33**). Vanddammer uten tilknytning til hovedelva står igjen i sideløpet under vår befaring. Sideløpet er ca. 750 meter langt men høydeforskjeller (fall) og mulighetene for åpning av elvebredd for å slippe inn vann ble ikke godt kartlagt under befaringen. Det er grunn til å frykte at leireforekomster begrenser mulighetene for tiltak, og området må undersøkes grundigere ifbm. eventuell utarbeiding av detaljplan.

**Figur 33.** Kartutsnitt og flyfoto (t.v 2010 og t.h 1955) over sideløp på sørsiden av elva ved Avelsgård.

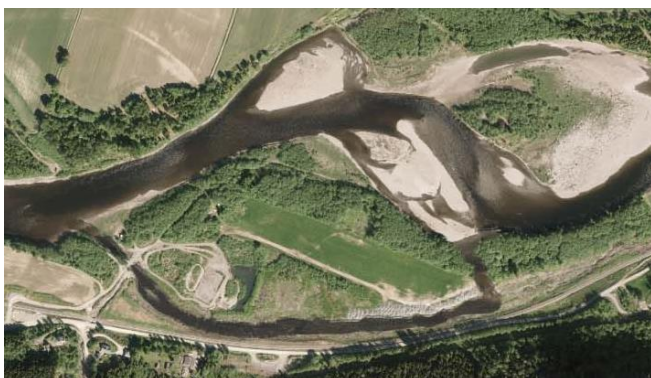
**Figur 34** Manipulert oversiktsbilde som illustrerer tenkt situasjon i sideløpet.

Forutsatt tilstrekkelig mektighet/dybde på løsmassene, slik at blottlegging/graving i leire unngås vil det være ønskelig å åpne for stabil gjennomstrømming i sideløpet på laveste vannføring (**figur 34**). Stedegne masser domineres av grus og «finsub», og det vil derfor være behov for å tilføre noe grovere substrat for å skape gode levevilkår for ungfisk. Tilførsel av dødt trevirke kan også vurderes (se pkt 4.1.15). En del steinblokk bør også legges ut for å bryte opp vannspeilet og skape varierte vannhastigheter, spesielt ved større vannføringer. Tiltaket vil begrense adkomsten til dyrket mark, og det må påregnes å etablere en bro eller kulvert over sideløpet. Sideløpet kan få en bredde på 8-12 m øverst og opp mot 30 m i midtre og nedre del. Potensielt kan sideløpet gi et produktivt areal på 10-15.000 m<sup>2</sup>.

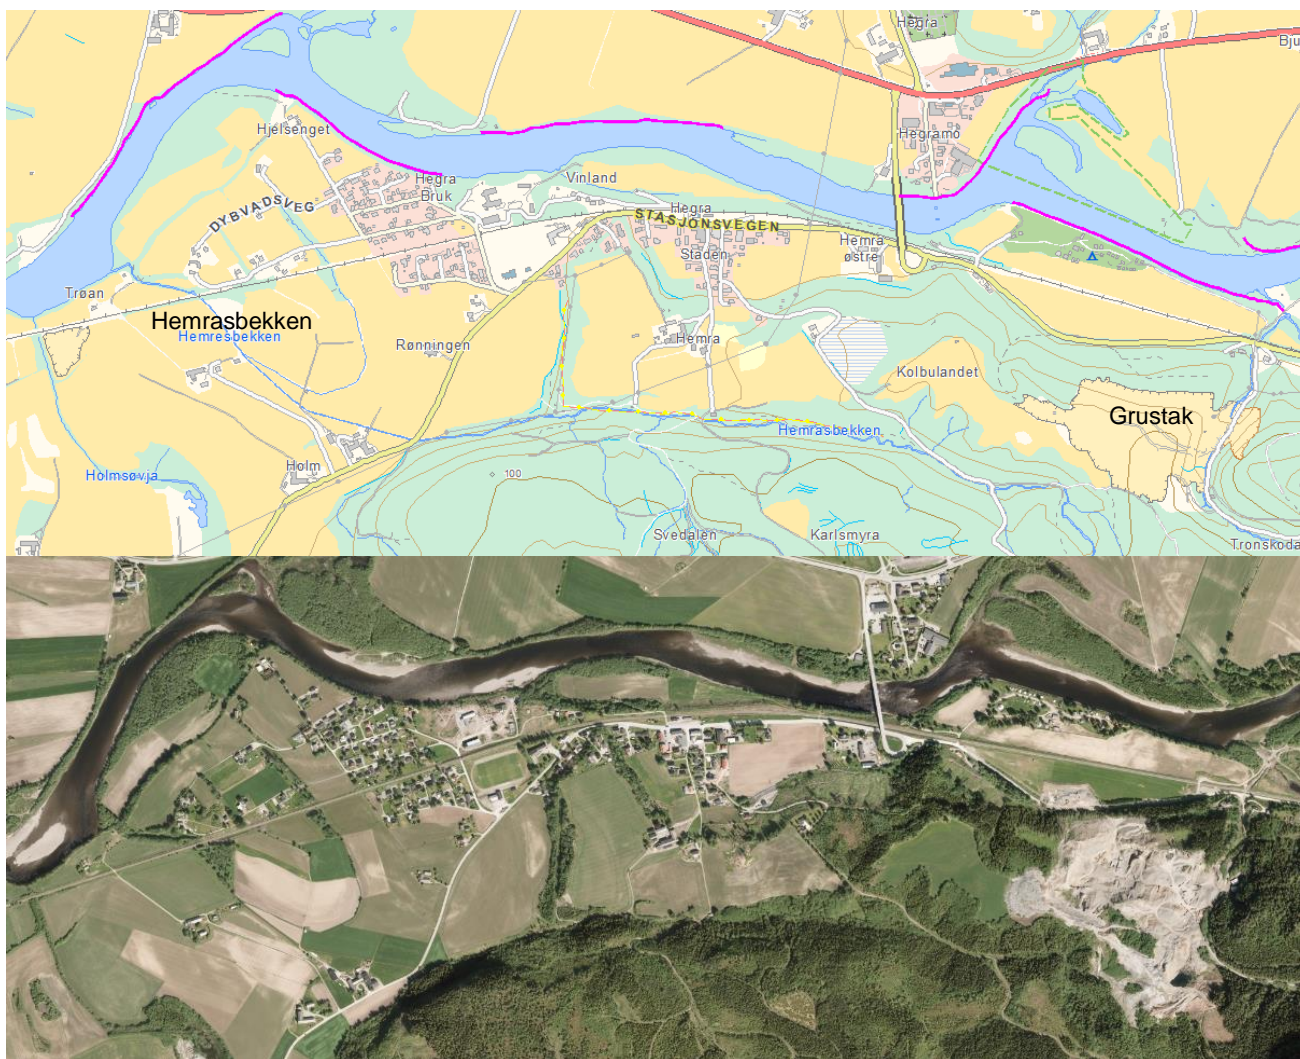
Bekken har utløp i hovedelva 2,3 km nedstrøms Hegrabraua (**figur 35**). I nedre del renner bekken gjennom åkerlandskap, og er langs en strekning på om lag 600 m rettet ut og fremstår mest som en dreneringsgrøt for jordene rundt. Om lag 250 ovenfor hovedelva går bekken under jernbanen gjennom en kulvert, og om lag 900 m ovenfor hovedelva går bekken på nytt gjennom en kulvert (fylkes-/kommunal vei). Begge kulvertene er vandringshinder for ungfisk, og trolig må vannføringen være relativt høy før fisk kan passere fritt. I tillegg er bekken påvirket av utvasking/transport av sand/leire fra et grustak som grenser til bekken om lag 2,5 km ovenfor hovedelva. Substratet i bekken består i stor grad av grus og stein, og bekken vurderes som velegnet både som gyte- og oppvekstområde.

**Figur 35** Kartutsnitt og flyfoto av Hembrebekken

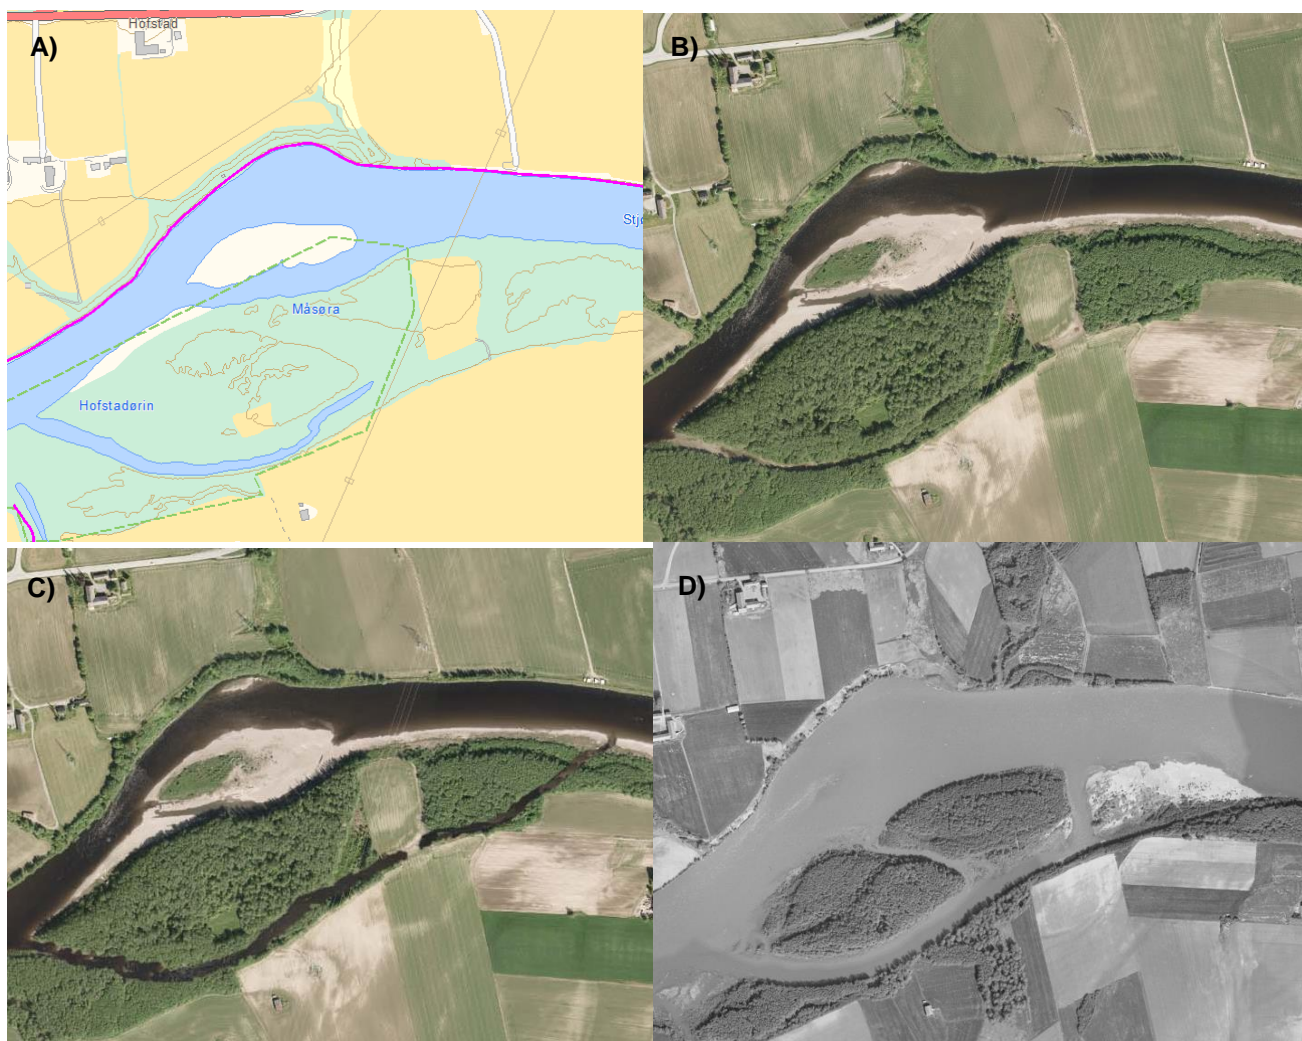
Ved Hofstadøra ligger det et flomløp på sørsiden av elva var delvis fylt av vann under befaringen (**figur 37 b**). Imidlertid vil vannstrengen avsnøres ved noe lavere vannføring, og ungfisk vil trolig fanges i en eller flere dammer inne i flomløpet. Lengre inn på land på samme side av elva ligger et gjengrodd sideløp, som tydelig fremgår av flyfoto tatt i 1955 (**figur 37 d**). Dette sideløpet er om lag 1.000 m langt, og nedre 100 m av sideløpet fylles i dag med vann fra nedstrøms side. Bunnsubstratet i området domineres av grus, og fraksjoner større enn 15 cm er tilnærmet fraværende. I utløpsområdet til sideløpet ble det observert noe blottlagt leire. Området, Måsøra-Hofstadøra, dekkes delvis av et naturreservat (**figur 38**), der verneformålet er å «Bevare et av de største og mest varierte restbestander av flommarkvegetasjon i Nord- Trøndelag, der mange ulike flommarksamfunn er representert. Dette er det største restbestandet av gråor/heggeskog langs Stjørdalselva» (www.naturbase.no).

**Figur 37** Kartutsnitt (A) og flyfoto fra 2010 (B) og 1955 (D), samt manipulert bilde (C) som illustrerer ferdigstilt gjenåpnet sideløp på Hofstadøra.

Eventuelle tiltak må planlegges og utføres iht. vernebeskrivelsen for naturreservatet, og skjøtelsesplanen for reservatet som synliggjør verdier og forvaltningsutfordringer (Larsen 2011). I flomløpet er det trolig tilstrekkelig å senke elvebunnen noe helt øverst i flomløpet for å slippe litt mer vann inn i flomløpet, samt å senke bunnen noe i utløpet for å sikre at fisk kan vandre ut av flomløpet ved avtakende vannføringer.

Det slippes vann inn i sideløpet ved å grave en kanal ut i hovedelva som vist i manipulert flyfoto (**figur 37 c**). Elvebunnen i hovedelva er noe senket i området. Inntaket vil derfor trolig bli en relativt dyp kanal som må sikres godt mot erosjon/utrasing. For å redusere belastningen på inntaket/innløpet må etablering av en bune oppstrøms inntaket vurderes. Skog og øvrig toppdekke må fjernes og elvegrusen blottlegges. Det er viktig at dette skjer i samarbeid med personell med botanisk kompetanse, som sikrer at det tas hensyn til verneverdig vegetasjon (jfr vernebeskrivelse og skjøtselsplan). Siden området generelt domineres av grus og noe sand er det ikke hensiktsmessig å tromle massene for å skille ut eventuelle fraksjon grovere enn 15-20 cm. I enkelte områder kan imidlertid tromling/harving av elvegrusen være et ønska tiltak for å fjerne lupiner. Trolig vil opprinnelig elvebunn stedvis bestå av brukbar gytegrus. Sideløpet vil imidlertid tilby dårlige oppvekstforhold for ungfisk på grunn av mangel på skjul. Tiltaksområdet er relativt stort, og det vil være kostbart å kjøpe inn grovere masser (stein/blokk) for å skape bedre forhold for ungfisk. Et langt rimeligere tiltak kan være å legge trær og rotsystemer ut i sideløpet for å øke tilgangen på skjuleplasser for ungfisk. Ideelt bør det legges ut trevirke som brytes sakte ned, og helst bør det lages «flettverk» av trær med tilhørende rotdel for å redusere faren for at trærne dras ut av sideløpet ved store vannføringer (**figur 39**).

Effektene for produksjon av ungfisk av å sikre vanngjennomstrømming i flomløpet mot Måsøra er noe usikre i om. flomløpet domineres av grus og sand og har lite skjuleplasser for ungfisken. Ved å åpne sideløpet rundt Hofstadøra vil ungfisk kunne utnytte om lag 10.000 m<sup>2</sup>, og trolig vil enkelte områder inne i sideløpet kunne tilby brukbare gyteforhold for sjøørret.

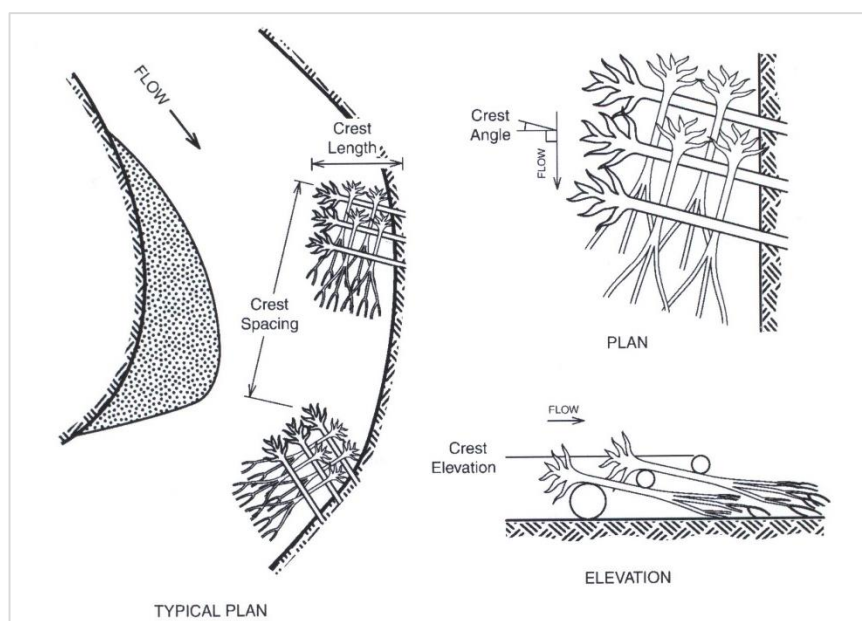
**Figur 39** Prinsippskisse for etablering av trestrukturer (fra Shields, Knight & Stoffleth 2004)
