# Rapport flyteristfelle Repparfjordelva 2022

**VEST-FINNMARK JEGER- OG FISKERFORENING (VJFF)**

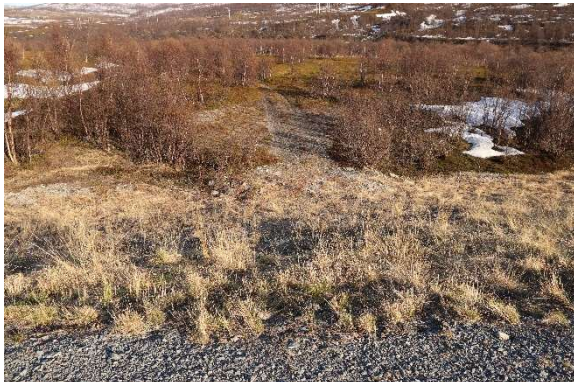
Bilde fra befarings av veien 26.mai 2022

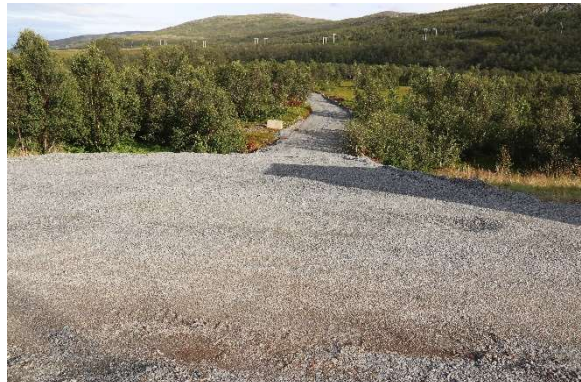
Veien etter utbedring juli 2022

Det ble deretter søk til Hammerfest kommune om å oppgradere traktorveien, som ble innvilget. Hammerfest kommune stilte krav om at det skulle legges duk i bunn før grusing. Slik at det var mulig å fjerne grusen og gjøre veien tilbake til slik det opprinnelig var, ved eventuelt opphør av bruken av veien.

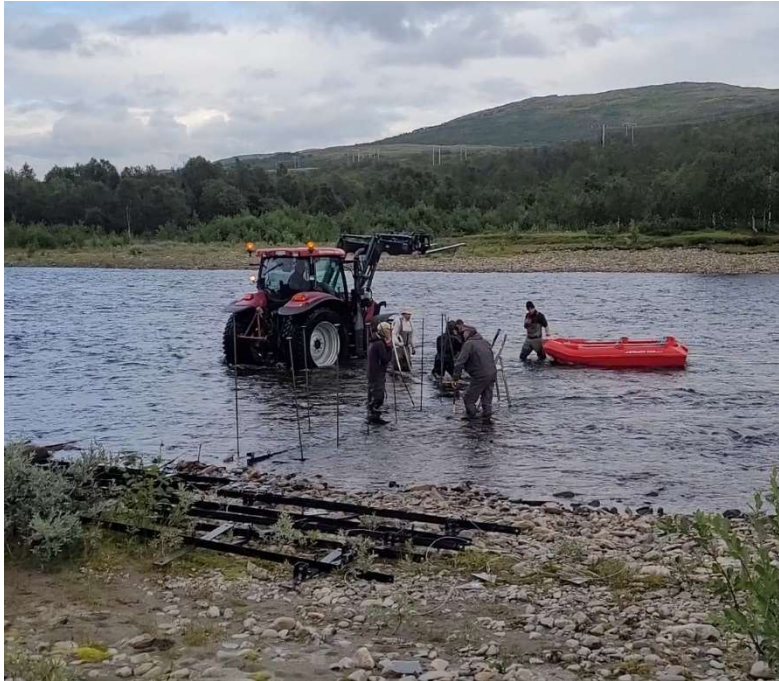
Arbeidet med bunnramma startet straks alt var avlastet. Det ble brukt traktor over hele elva for å lage le for strømmen ved montering. Arbeidet viste seg å by på en del utfordringer på grunn av bunnforholdene med mye steiner, som gjorde det vanskelig å slå ned armeringsjernene for å feste bunnrammene.

Arbeidet med bunnramma pågikk til kl 23.00 første dagen. Da var hele strekningen over elven lagt, men ikke festet.

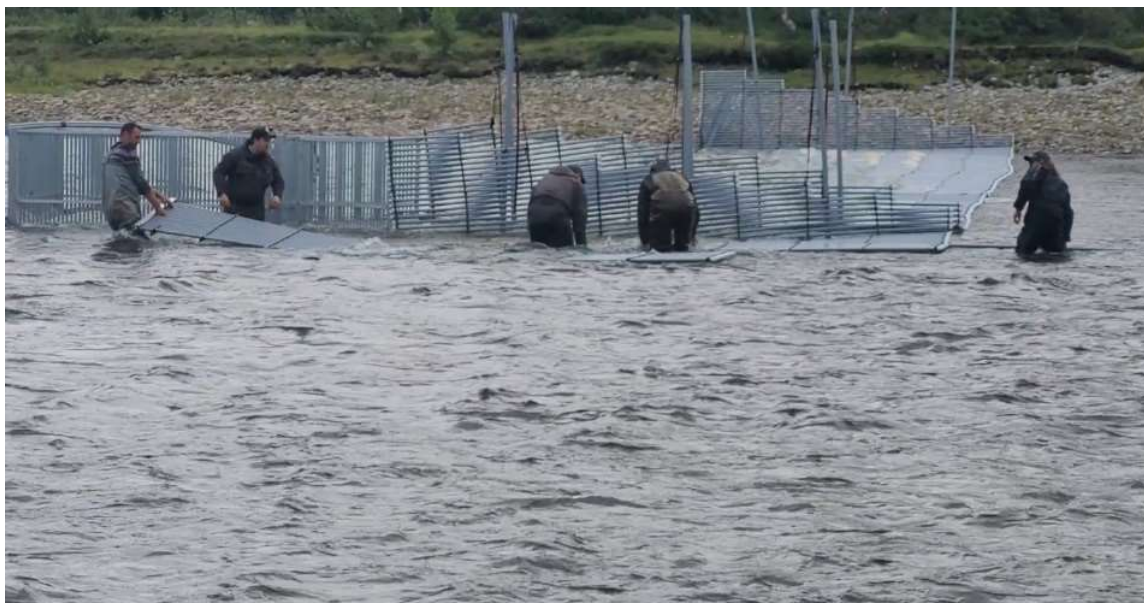
Flyteristfella ferdig montert og klar til testing. Her er ikke flapsene på flyteristene senket.

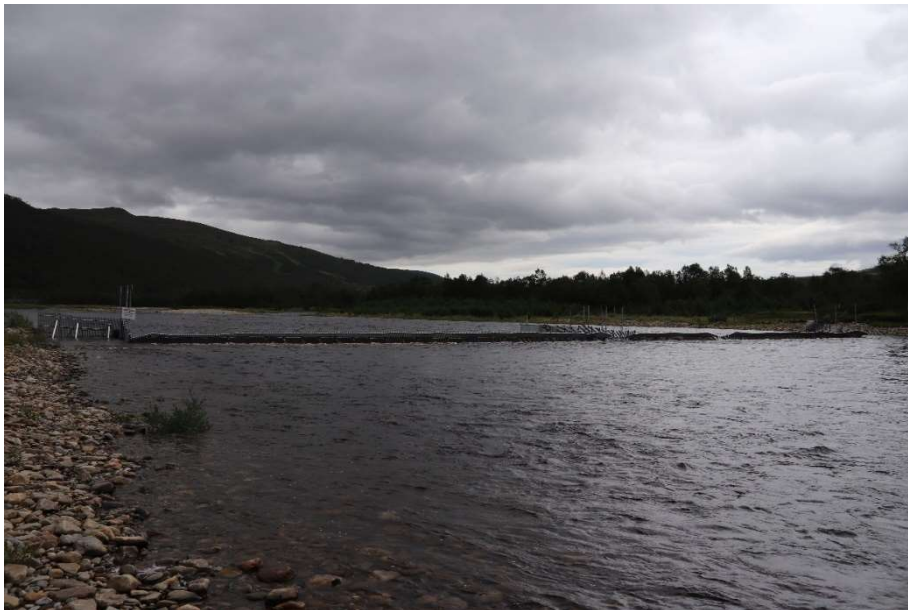
På grunn av stor belastning på flyteristene i inngangsporten ble det satt inn blåser på begge sider av for bedre oppdrift.

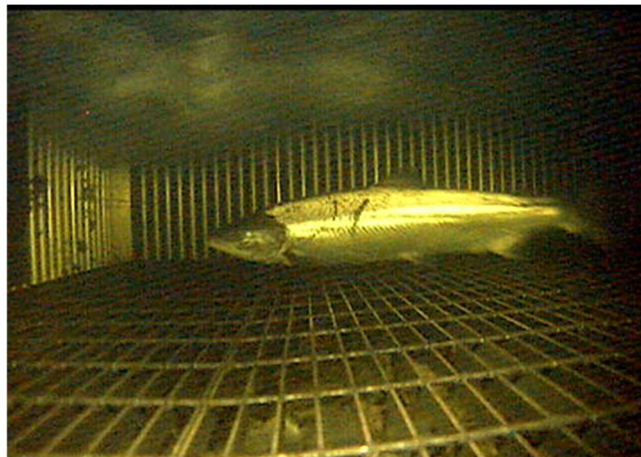
Da vannet steg den 17 august ble noe av utstyret (multipliser) til kamera tatt av elva og koblet ut filmingen i buret. Da vannstanden gikk ned igjen ble utstyret funne hengende etter kablene, reparert og var tilbake i drift igjen den 22.august.
