# Vurderinger og forslag til habitatforbedrende tiltak i lakseførende del av Stjørdalselva

<b>Rapport nr.</b>	2014-04	<b>Antall sider</b> - 39
<b>Tittel</b> -	Vurderinger og forslag til habitatforbedrende tiltak i lakseførende del av Stjørdalselva.	
<b>ISBN-</b>	978-82-8312-051-6	
<b>Forfatter(e)</b> -	Øyvind Kanstad-Hanssen og Sverre Øksenberg	
<b>Finansiering</b> -	Stjørdalsvassdragets elveeierlag.	
<b>Referat:</b>		
<p>Stjørdalselva er et viktig laksevassdrag, med årlige fangster som enkelte av de siste 30 årene har nådd 5.500 fisk. Vassdraget er påvirket gjennom utbyggingen av kraftverkene i Meråker, omfattende sikringstiltak langs elva og et ikke ubetydelig grusuttak i nedre del av elva. Det er en klar, samlet oppfatning blant rettighetshaverne langs elva om at de ulike inngrepene i elva har og har hatt negativ innvirkning på gyte- og oppvekstområdene for laks og sjørret. Rettighetshaverne har derfor sett et behov for en helhetlig tiltaksplan for elva, som har fokus på tiltak som kan sikre og fremme bestandene av laks og sjørret i elva.</p> <p>Med bakgrunn i gjennomførte befaringer langs elva og innspill fra elveeierlaget er det foreslått tiltak for å utbedre vandringsmulighe

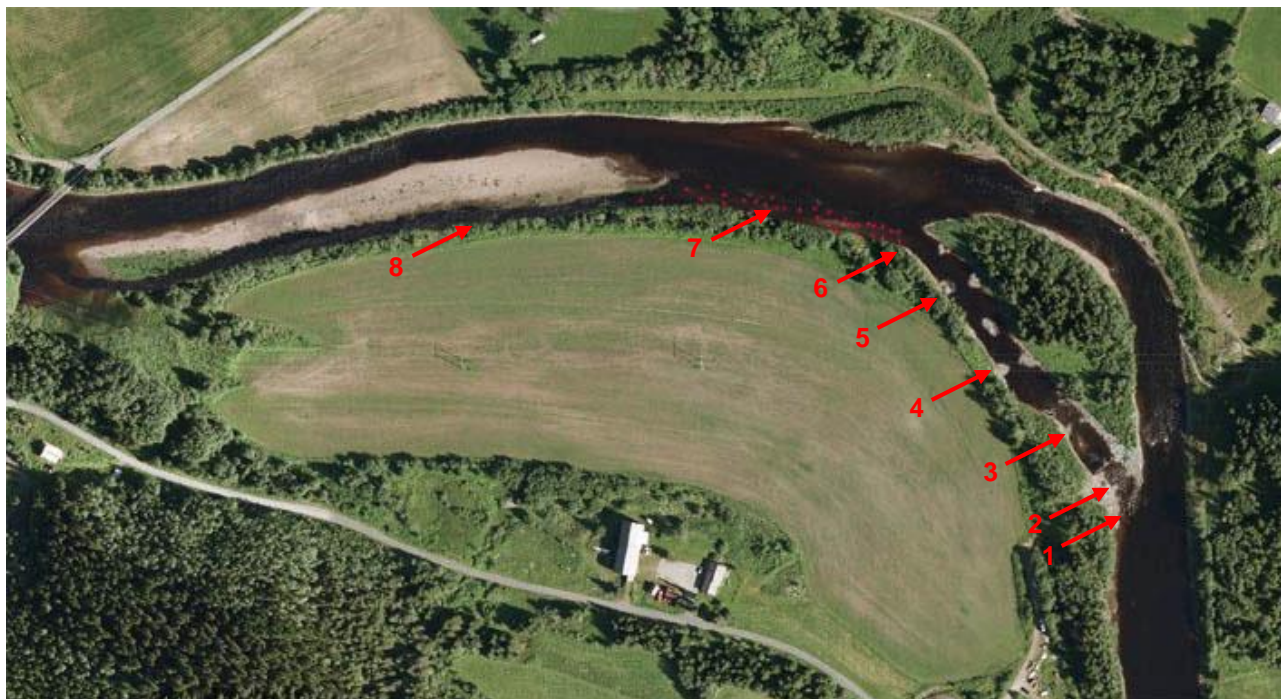
**Figur 9.** Et manipulert bilde som illustrerer hvordan området kan se ut etter tiltak. Røde prikker ved punkt 7 er utlagt stein.

Innløpet justeres ved at det graves en 4- 5 meter bred kanal som følger den naturlige kurven langs søndre bredd (**figur 9, pkt. 1, figur 10 B**). Steinblokkene som ligger på rekke på tvers av innløpet (**figur 10 A og B**) fjernes delvis. Et utvalg blokker forankres ved å grave dem delvis ned i bunnsstratet i en bølgende linje fra nordre bredd opp mot den nye kanalen. Elvestein av varierende størrelse legges mot steinblokkene på både opp- og nedstrømside, med slakest vinkel på nedstrømsiden. Plastringen av sideløpet skal ha en mest mulig naturlig utforming. Omtrent midt i den nye elveøra lages et forsenket parti med grov steinmasse (30-50 cm) som toppdekke hvor vann skal renne gjennom på minimumsvannstand. Denne løsningen gir to innløp til sideløpet og sørger for større fordeling av vann ved midlere og høy vannføring. Ved høy vannføring og flom skal det renne vann over hele den konstruerte elveøra slik at sideløpet avlaster vannføringen i hovedløpet.

Ved utløpet av en mindre kulp heves vannspeilet ved lave buner med steinsetting av midtpartiet/løsmasseterskel (**figur 9, pkt. 3**). Egnede gytegrus som har lagt seg opp som ei ør på sørsiden flyttes og plasseres ned mot utløpet av kulpen. Vannstanden i kulpen må heves slik at den markerte steinterskelen nederst på eksisterende terskel er permanent vanddekt.

Overskytende blokk og stor stein benyttes lenger ned i sideløpet som forankringer i lave buner og som enkeltblokker for å bryte overflatestrømmen. Buner og steingrupper som bryter vannspeilet på lav vannføring konstrueres for å øke vannhastigheten i et stillestående område (**figur 9, pkt 4 og 5. figur 10 C**). Det er i dag flere mindre grupper med stor stein i dette avsnittet, og bunene bør plasseres lik at disse steingruppene blir strømsatt og får en positiv effekt ved å skape skjul for fisk og turbulens i vannoverflaten.

Utløpets sørside og de neste ca. 100 meter nedover er forbygd for å hindre erosjon i elvebredden (**figur 10 D**). Forbygningen flyttes slik at sideløpets utløp danner en mer naturlig vinkel på hovedstrømmen (Figur 9, pkt. 6). Ved å trekke forbygningen lenger inn på land gis elven større plass ved flom og belastningen på elvebredden blir mindre. Eksisterende forbygning som ligger under vannspeilet beholdes som bunnforsterkning. Det er ønskelig med et grunt område med stor variasjon i bunnsubstrat hvor blokk og stein bryter vannstrømmen og gir et godt oppvekstområde for fisk. Dette grunnområdet danner en «korridor» for ungfisk på strekningen mellom de to sideløpene (**figur 11 A**). For å redusere trykket fra hovedstrømmen på søndre bredd kan det anlegges en bune som vinkler hovedstrømmen noe ved sideløpets nordlige bredd ved utløpet.

Som en forlengelse av det eksisterende sideløpet og det nye elvearealet som frigis ved å flytte elveforbygningen, graves et sideløp langs skogkanten på sørsiden av elven (**figur 9**, pkt.8, **figur 10 D**, **figur 11 A**). Nordre bredd er forbygd, og et avlastningsløp på søndre side vil avlaste hovedløpet. Bunnsubstratets beskaffenhet langs forbygningen er ikke kjent, men stedegne masser kan trolig benyttes dersom masene sorteres (finkornet substrat fjernes). Sideløpet bør ha varierende bredde (3-6 m) og dyp (0,2-0,8 m).

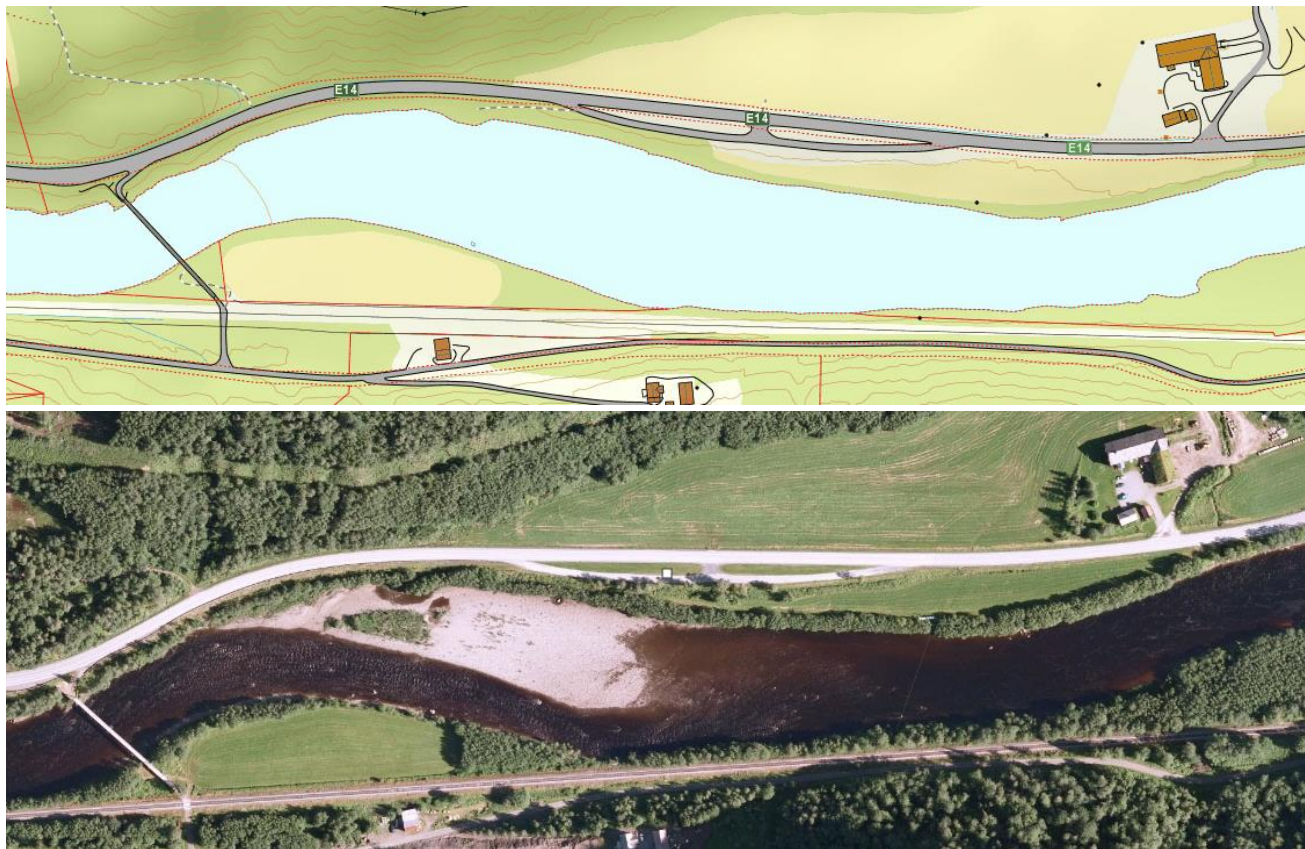
**Figur 19.** Oversiktskart og flyfoto over området hvor det er ønskelig å grave ut et nytt sideløp.

På nordsiden av elven ved utløpet av Heimhølen ligger det i dag ei stor elvør som bare er vanddekt ved høy vannføring og flom (**figur 19**). Det er ønskelig å etablere et sideløp langs skog/forbygningskant på nordsiden. Et gyteområde er lokalisert ca. 40-50 meter oppstrøms elvøren langs nordsiden av Heimhølen utløp (Arnekleiv et. al, 2013).

Et om lag 260 meter langt sideløp graves ut langs elveforbygning og settes i kontakt med kantvegetasjon (**figur 20**). De grovste fraksjonene fra utgravde masser må tilbakeføres som toppdekke i sideløpet. Noe større stein og blokk må trolig tilføres. Habitatforholdene skal spesielt optimaliseres for årsyngel på grunn av nærheten til gyteområdet oppstrøms.. Figur 20 viser tenkt trasé for utgraving av sideløpet. Tiltaket representerer 1.000 m<sup>2</sup> nytt produktionsareal for ungfisk.

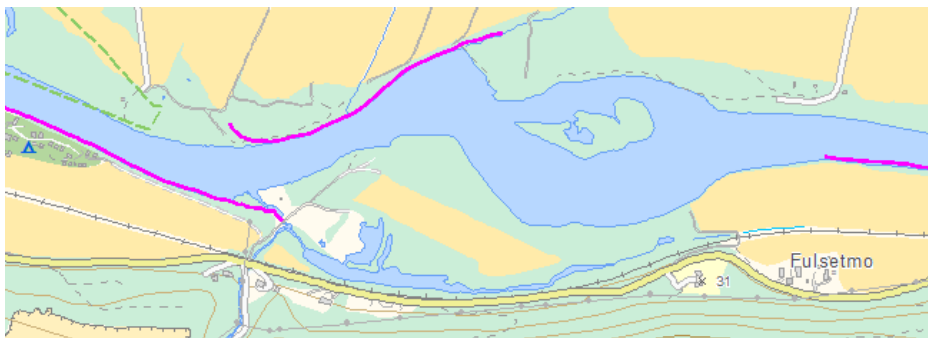
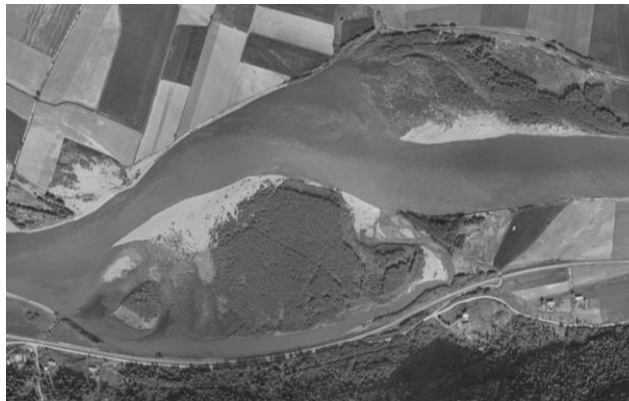
**Figur 33.** Kartutsnitt og flyfoto (t.v 2010 og t.h 1955) over sideløp på sørsiden av elva ved Avelsgård.

Et sideløp på sørsiden av elven har trolig kun gjennomstrømming på høye vannføringer (**figur 33**). Vanddammer uten tilknytning til hovedelva står igjen i sideløpet under vår befaring. Sideløpet er ca. 750 meter langt men høydeforskjeller (fall) og mulighetene for åpning av elvebredd for å slippe inn vann ble ikke godt kartlagt under befaringen. Det er grunn til å frykte at leireforekomster begrenser mulighetene for tiltak, og området må undersøkes grundigere ifbm. eventuell utarbeiding av detaljplan.

Forutsatt tilstrekkelig mektighet/dybde på løsmassene, slik at blottlegging/graving i leire unngås vil det være ønskelig å åpne for stabil gjennomstrømming i sideløpet på laveste vannføring (**figur 34**). Stedegne masser domineres av grus og «finsub», og det vil derfor være behov for å tilføre noe grovere substrat for å skape gode levevilkår for ungfisk. Tilførsel av dødt trevirke kan også vurderes (se pkt 4.1.15). En del steinblokk bør også legges ut for å bryte opp vannspeilet og skape varierte vannhastigheter, spesielt ved større vannføringer. Tiltaket vil begrense adkomsten til dyrket mark, og det må påregnes å etablere en bro eller kulvert over sideløpet. Sideløpet kan få en bredde på 8-12 m øverst og opp mot 30 m i midtre og nedre del. Potensielt kan sideløpet gi et produktivt areal på 10-15.000 m<sup>2</sup>.
