# Frie fiskeveger

Utbedring av vandringshinder for fisk

STATENS VEGVESENS RAPPORTER

Nr. 459

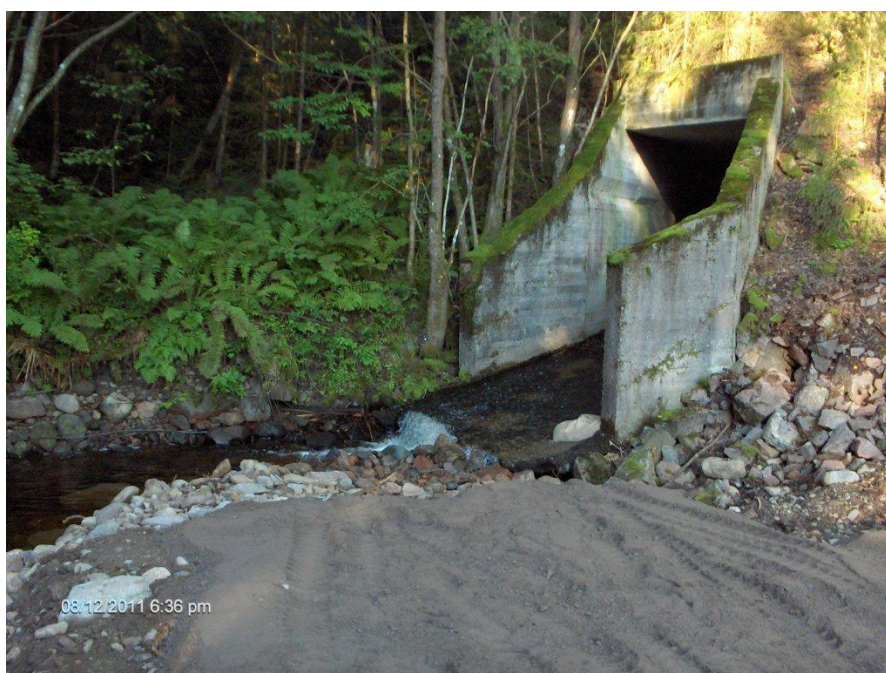
Fig. 31. Betongkulvert med flat bunn og ved utløpet dannes et sprang. Grunn kulp under spranget fra kulverten (Foto: Torleiv Inge Kili).

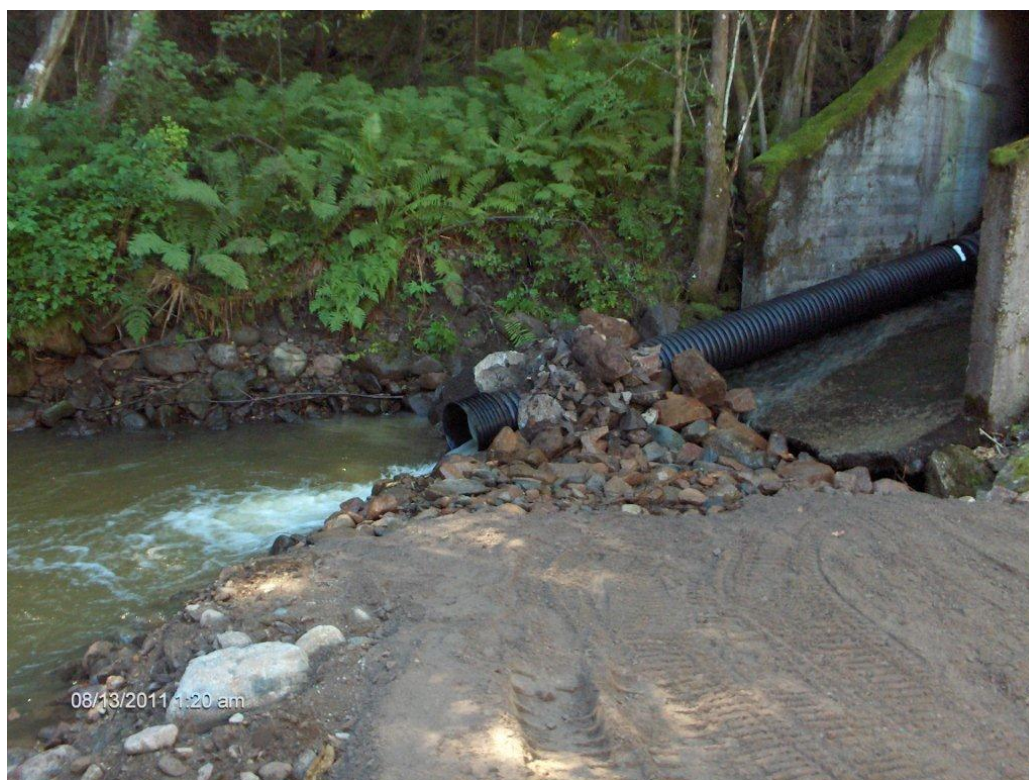
*Fig. 33. Bekken ble ledet gjennom rør under hele byggeprosessen (Foto: Torleiv Inge Kili).*

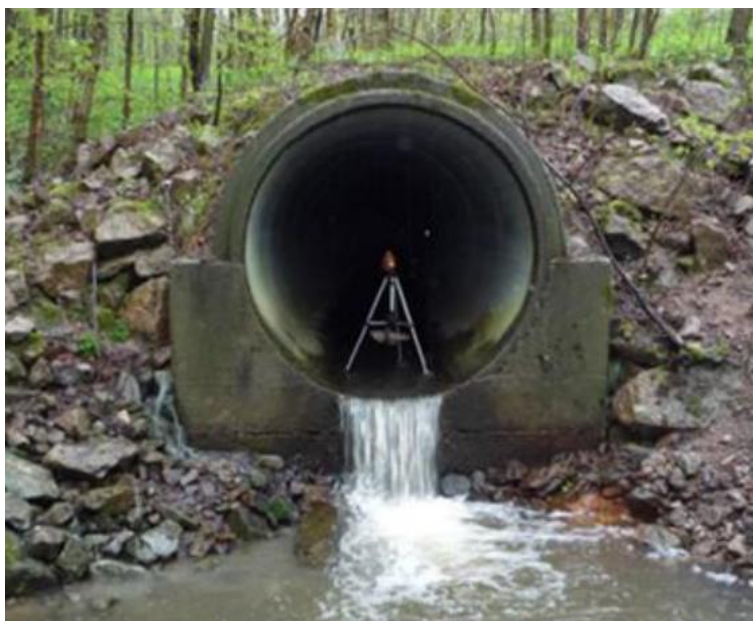
Fig. 36. Høyt fall ved utløpet av kulverten i Sævelibekken (Foto: Norconsult).

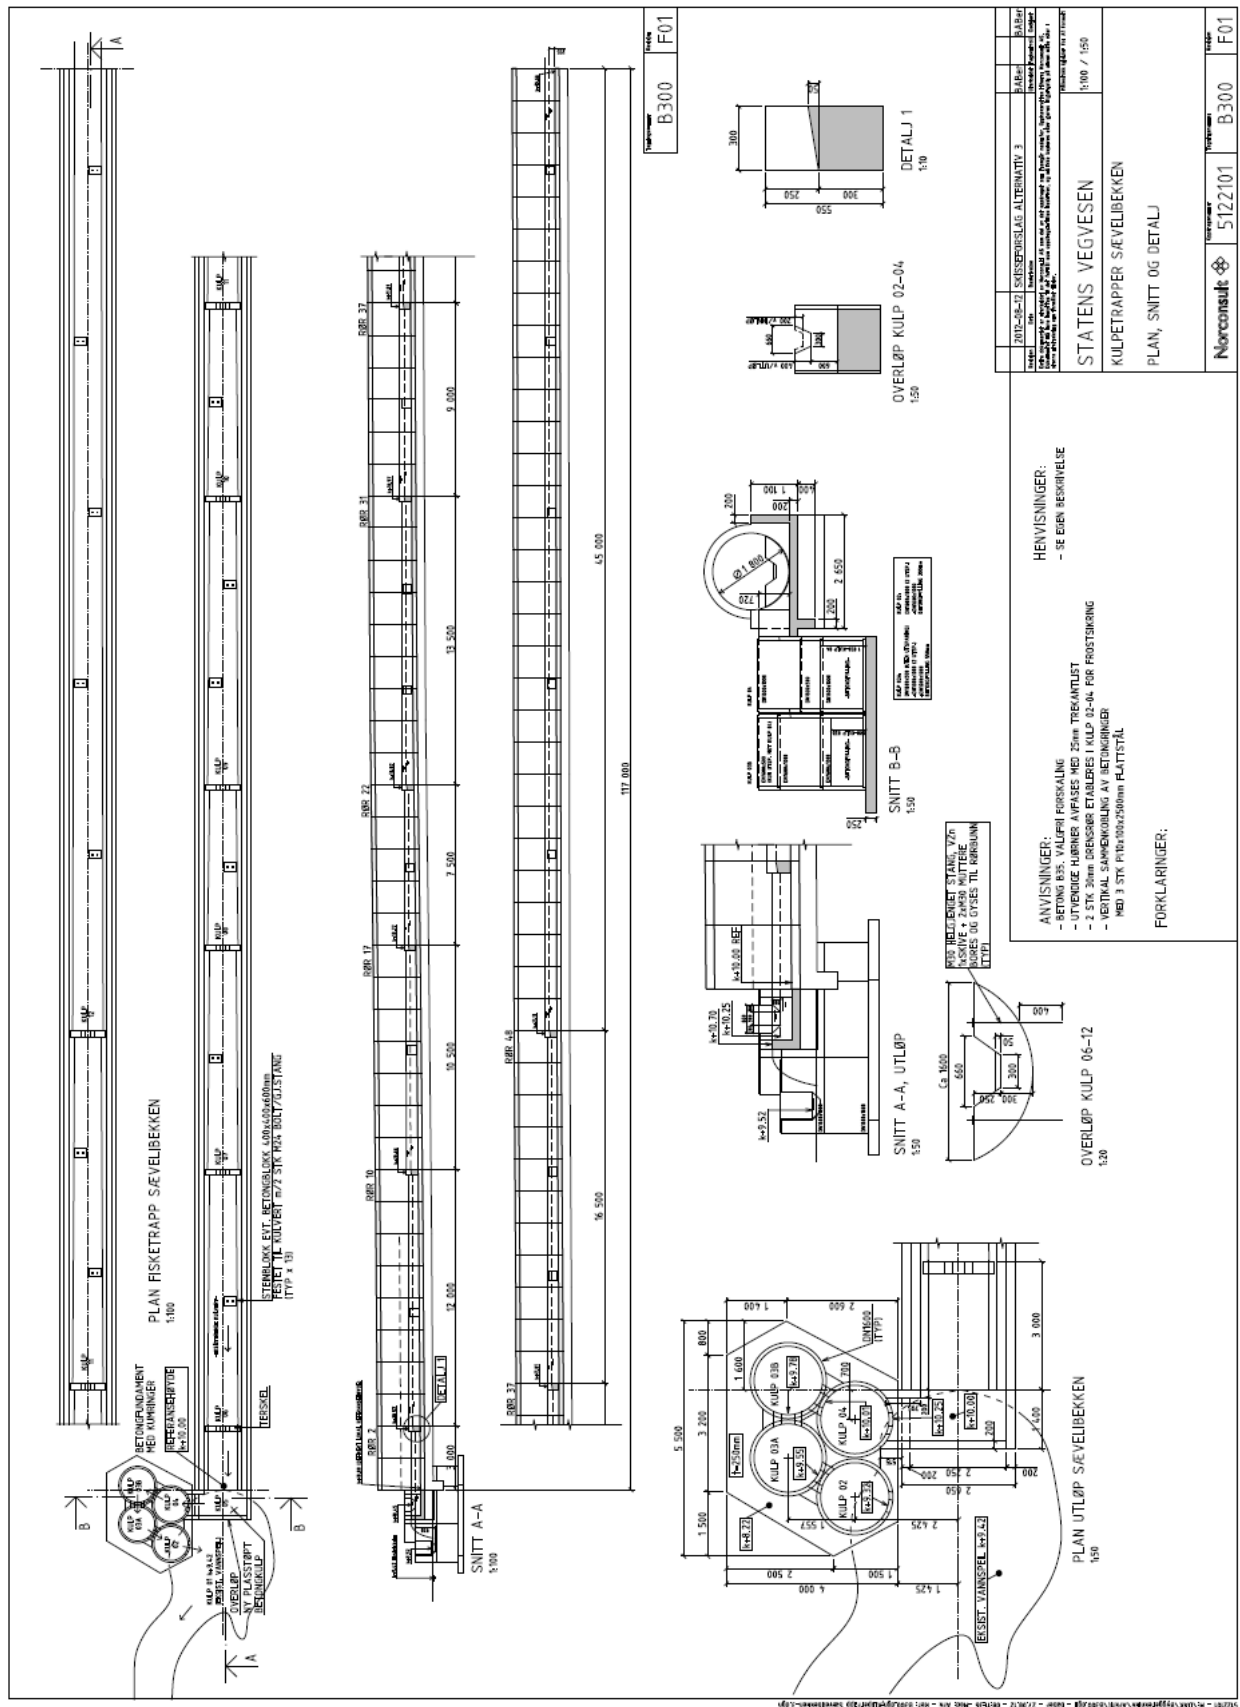
Fig. 37. Skisseforslag for utbedring av vandringshinderet i Sævelibekken (Illustrasjon: Norconsult).

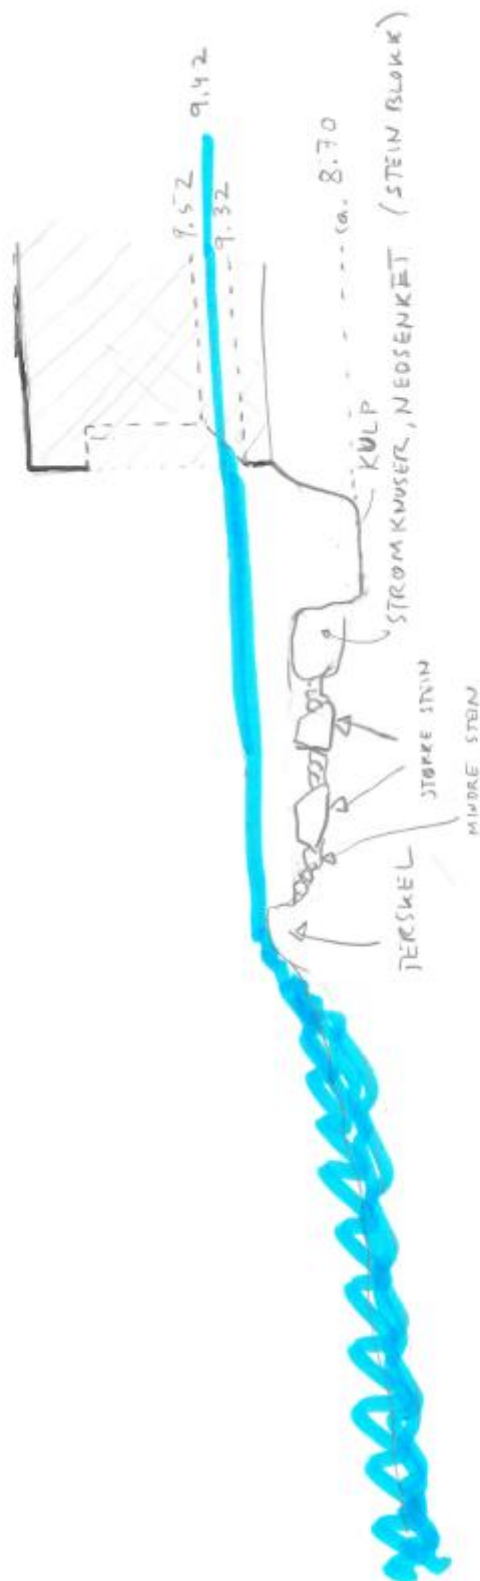
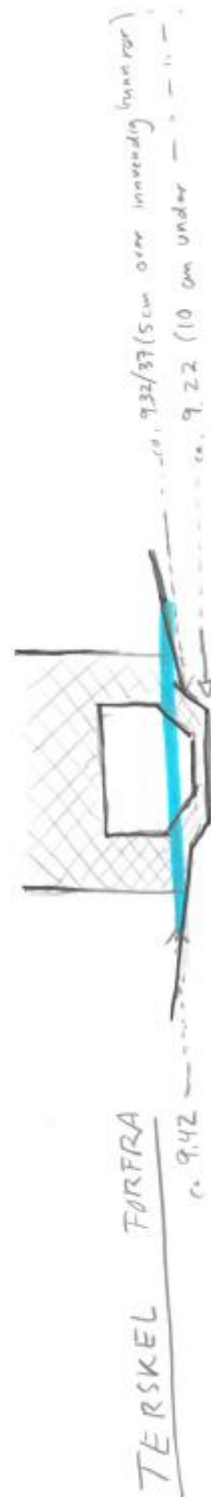
SNITT FRA SIDEN, KULP 01 (UTLØP) OG KULP 02 (NEDERSTE BETONGRING):

Fig. 38. Prinsippskisse for bygging av innhoppskulp nedenfor kulpetrapp i Sævelibekken (Skisse: Statens vegvesen Region sør).

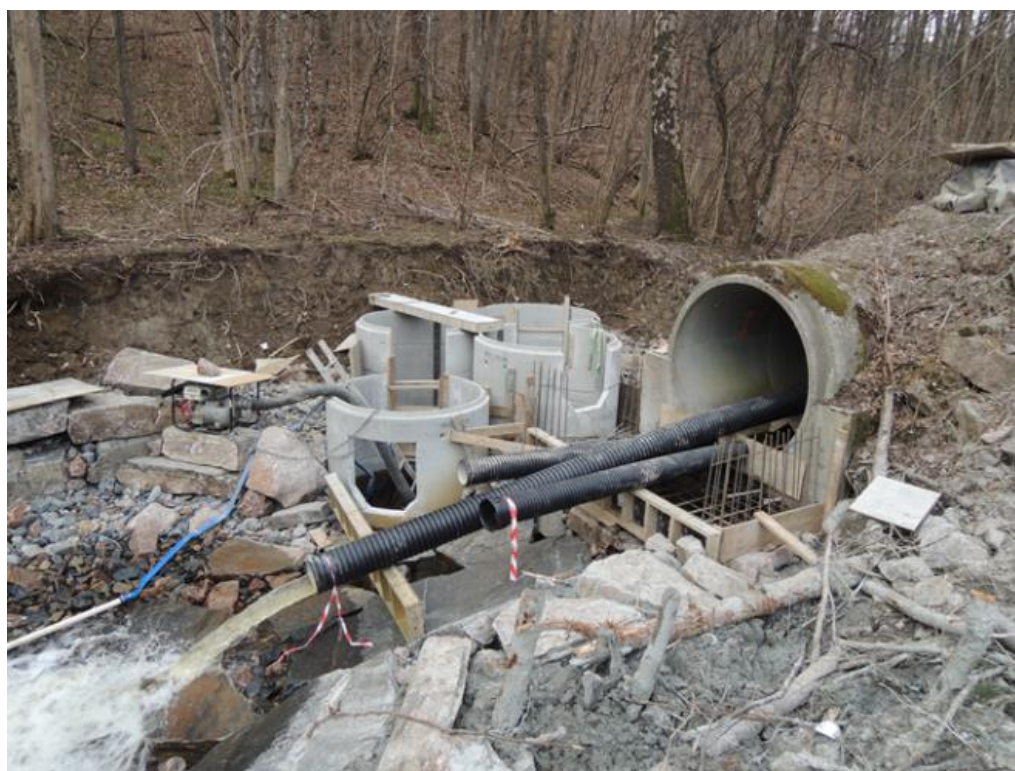
*Fig. 40. Anleggsområdet ved utløpet av kulverten. Flere rør brukes for å lede vannet i bekken gjennom anleggsperioden (Foto: Paul Ridola).*

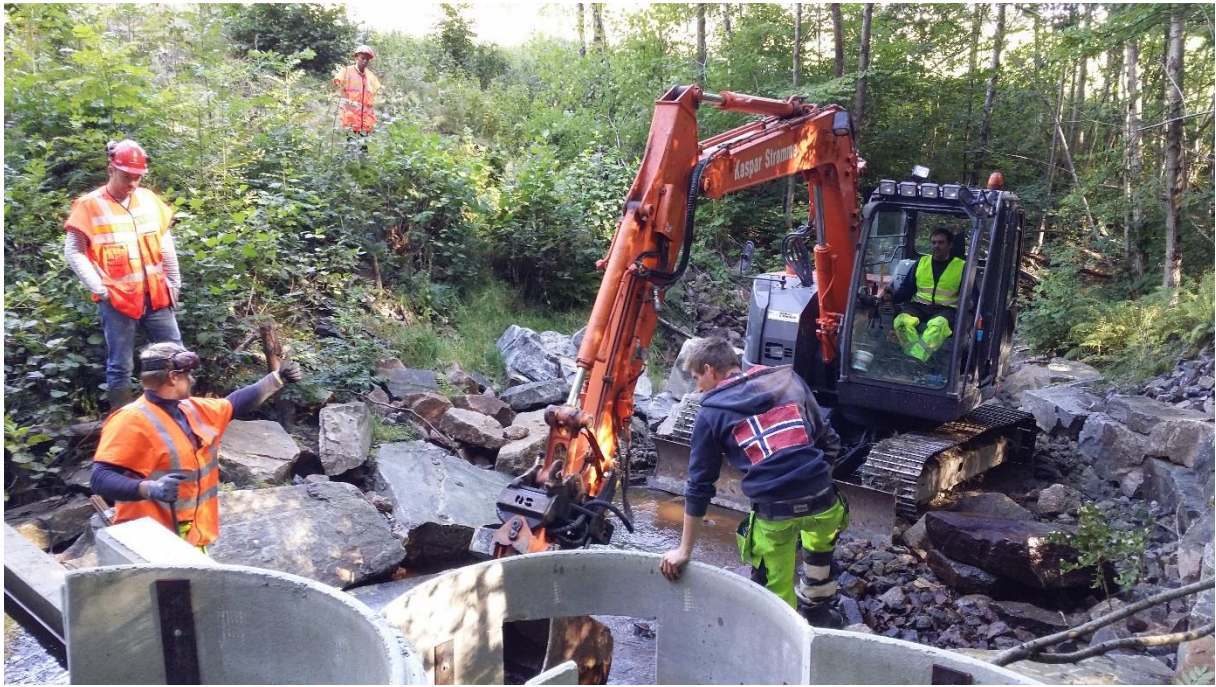
*Fig. 41. Plassering av betongringene ved utløpet av kulverten i Sævelibekken (Foto: Paul Ridola).*

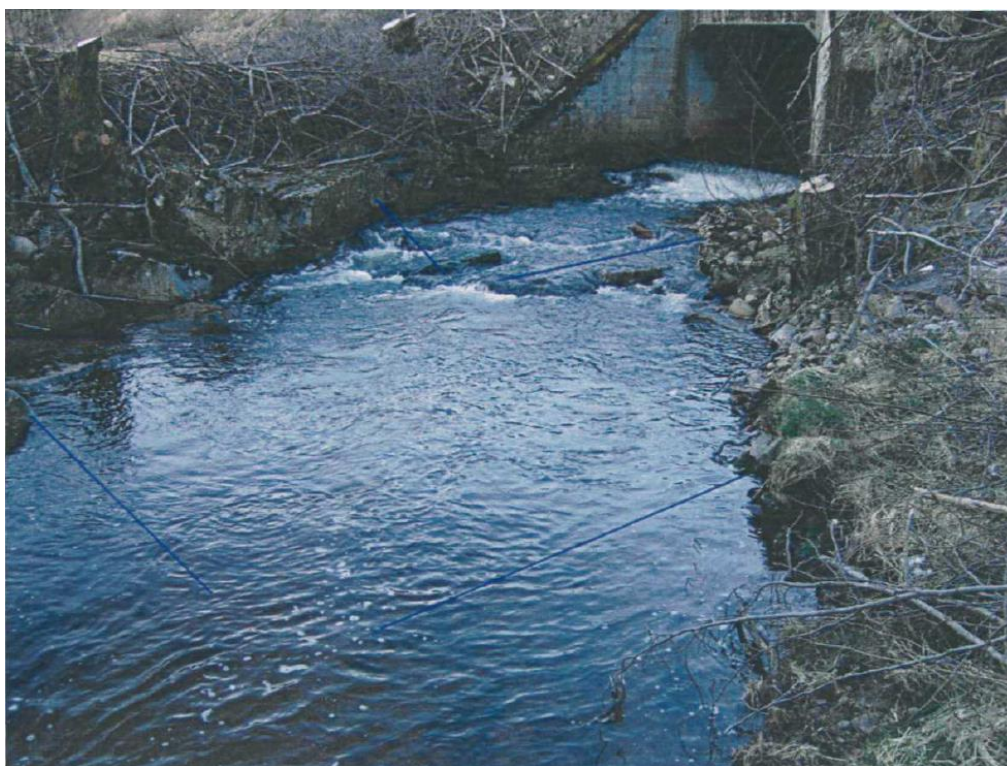
Fig. 44. Kulverten og kulpen nedstrøms kulvertutløpet i Breibekk (Foto: Alf Magne Midtbø Versland).

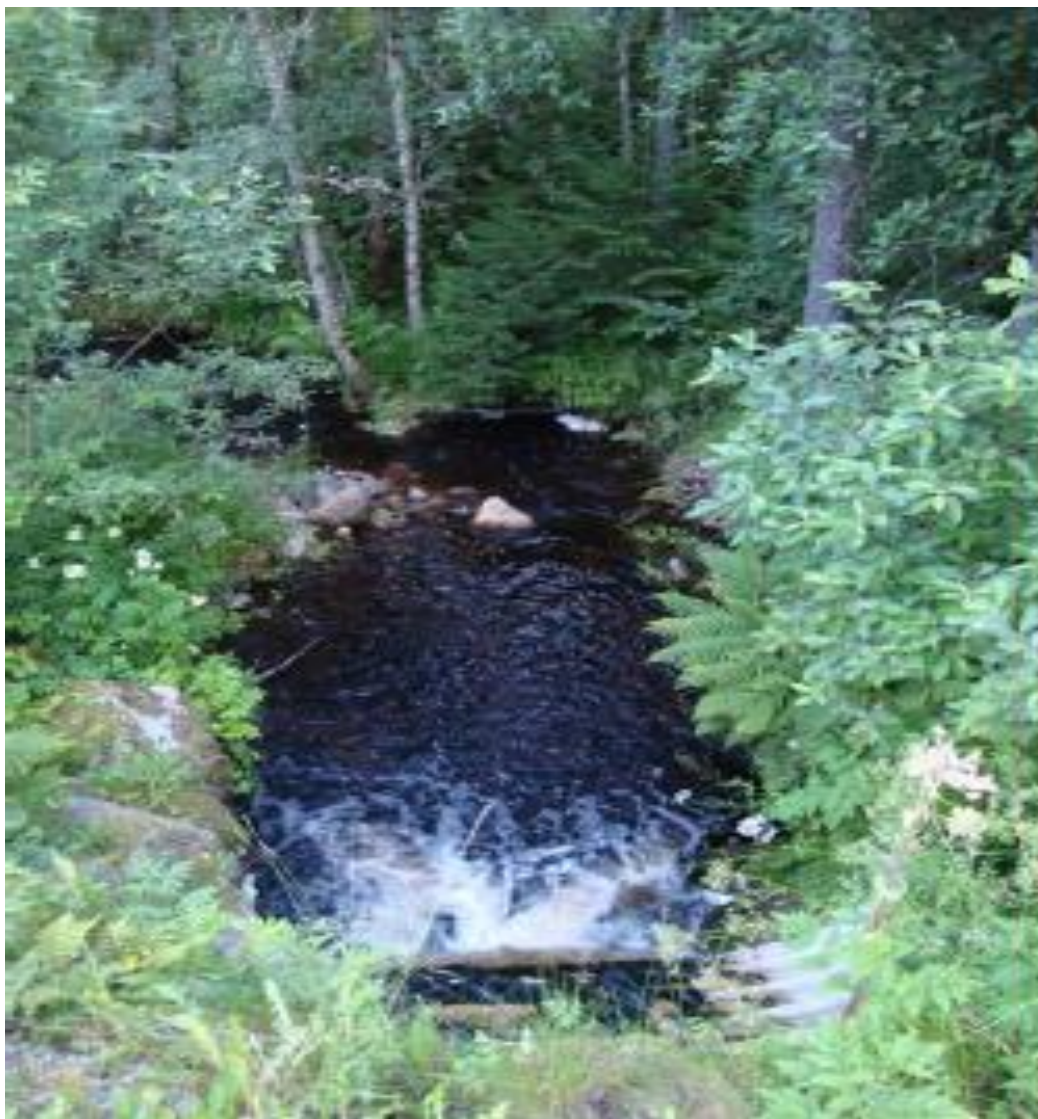
*Fig. 49. Kulp nedstrøms kulvertutløpet. Rundt bekken finnes frodig kantvegetasjon (Foto: Statens vegvesen Region midt).*

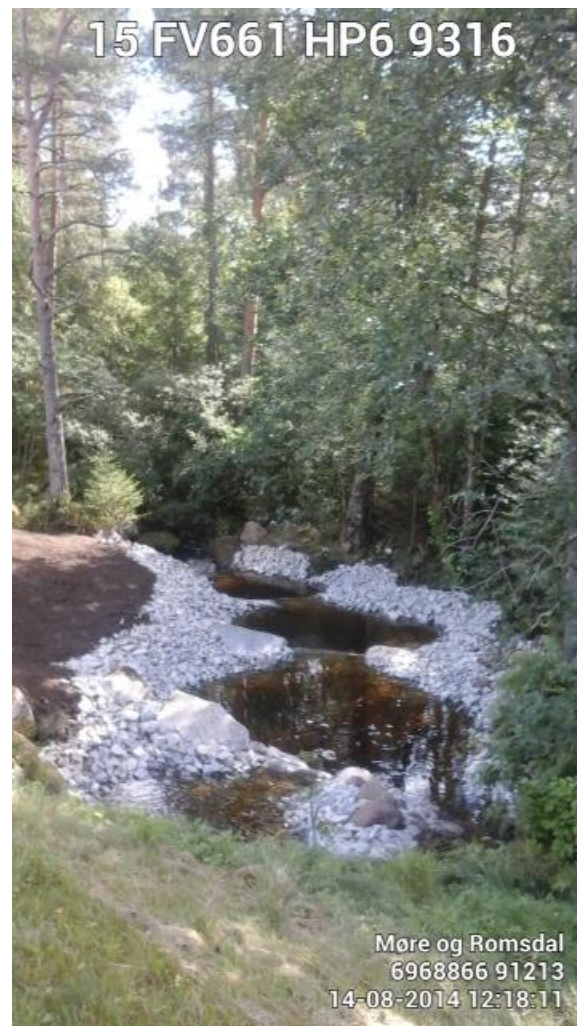
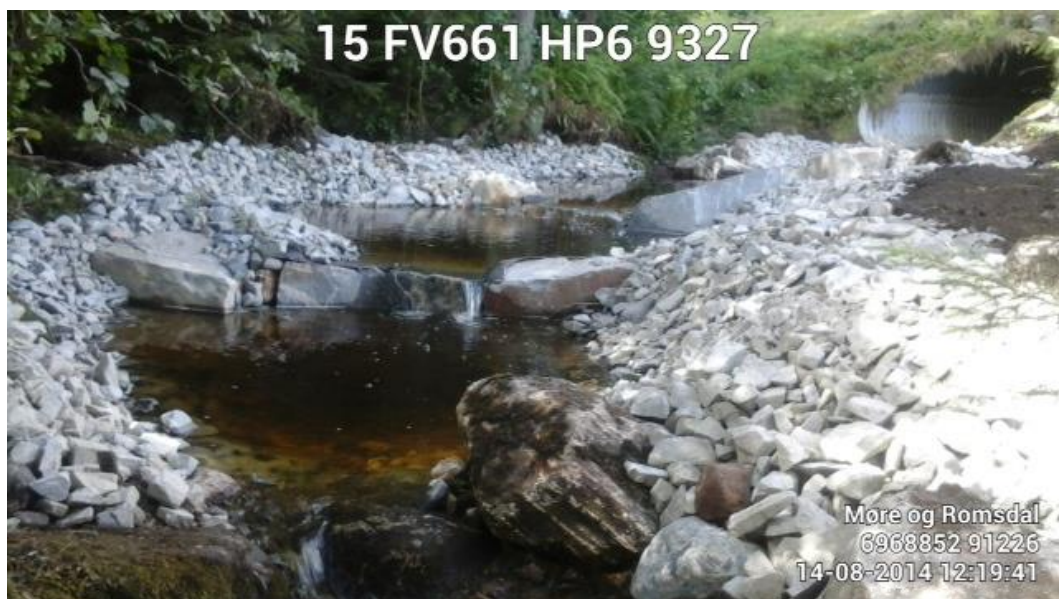
*Fig. 50. Tre terskler er anlagt nedstrøms kulvertutløpet i Stokkelandsløken. Vannspeilet står inn i kulverten. Sprengstein er brukt som erosjonsikring langs sidene (Foto: Statens vegvesen Region midt).*

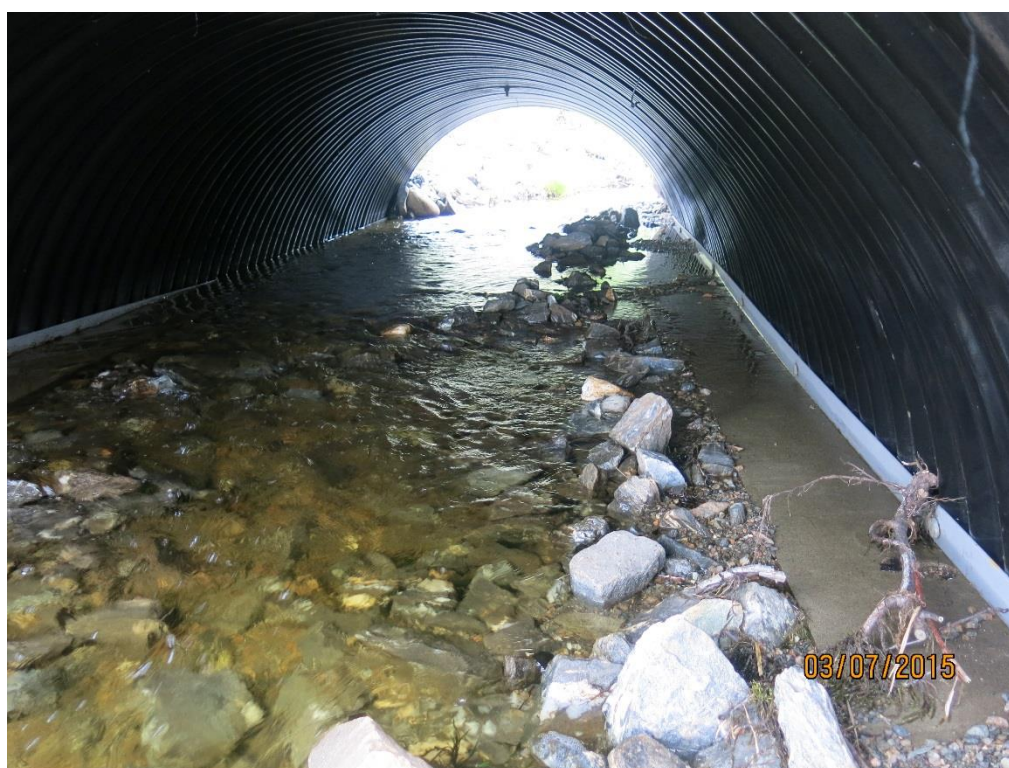
*Fig. 71. Hvelvkulverten har naturlig elvebunn og gode vandringsforhold for fisk (Foto: Lars Aage Gade-Sørensen).*

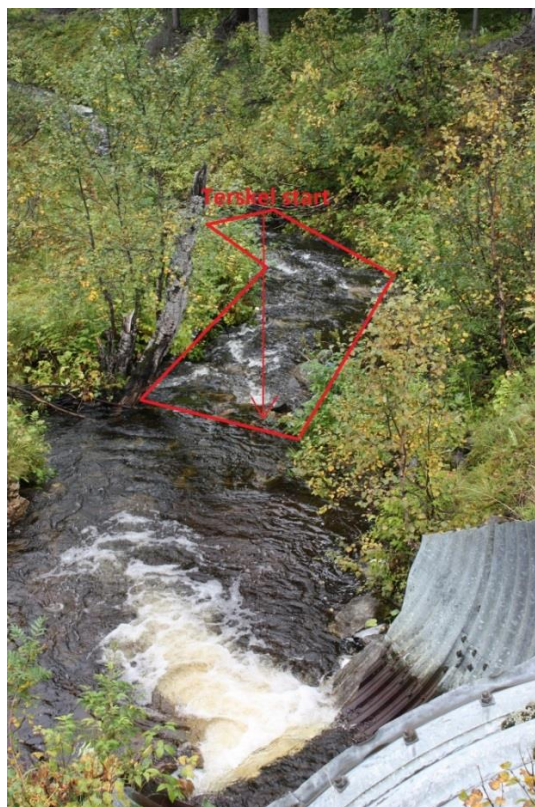
Fig. 73. Illustrasjonen viser forslag til utbedring. Terskelen anbefales å anlegges på brekket i kulpen (Illustrasjon: Lars Aage Gade-Sørensen).

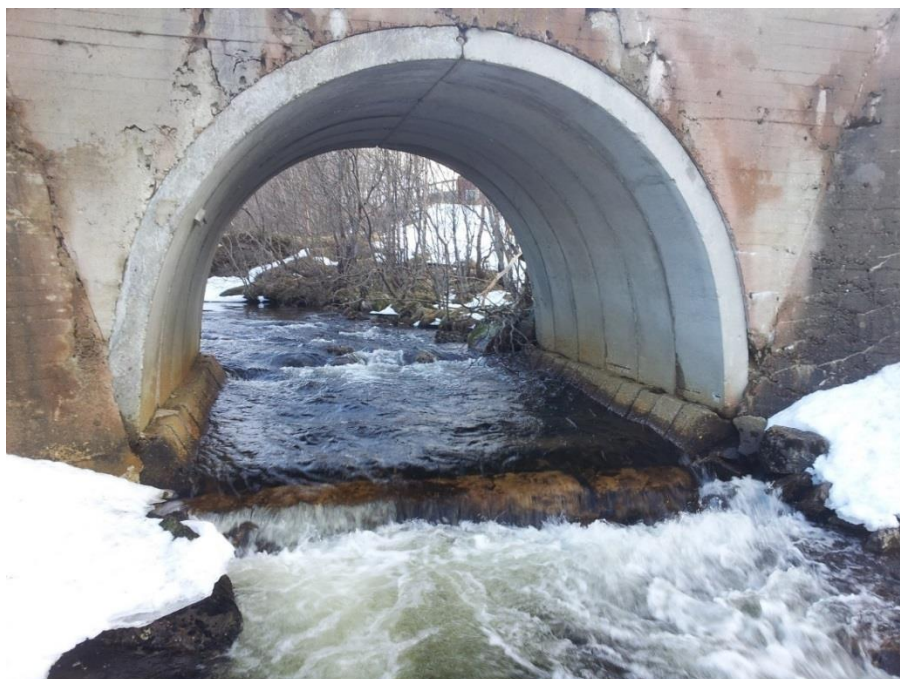
Fig. 76. Kulverten i Storelva ved Tromvik (Tromvikvassdraget). Høy vannhastighet og sprang ved utløpet. Bildet ble tatt på middels vannføring (Foto: Lars Aage Gade-Sørensen).

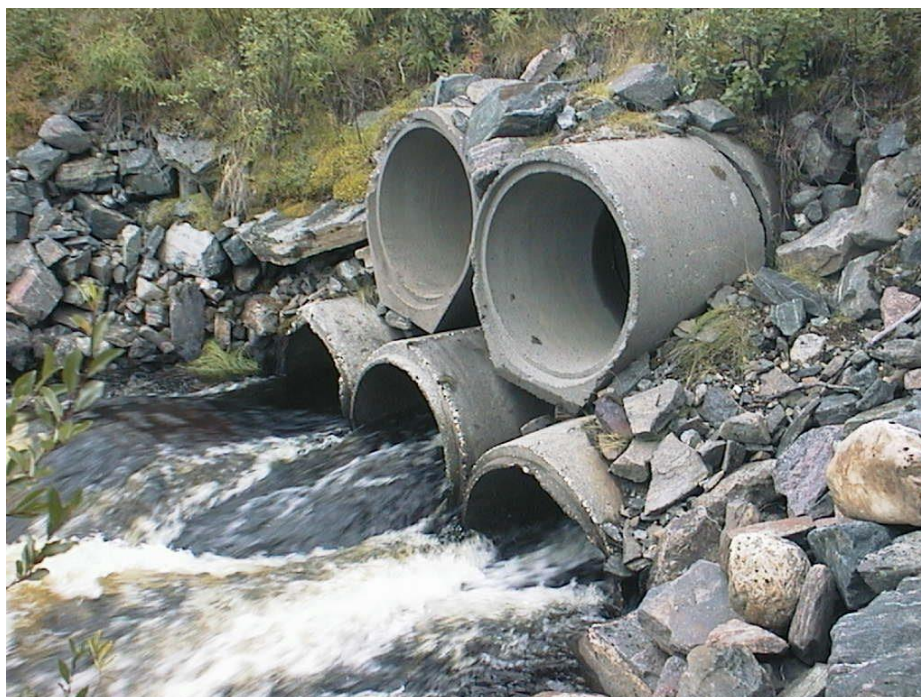
Fig. 79. Fem kulverter ved utløpet av Savkadasjohka (Foto: Knut Aune Hoseeth)

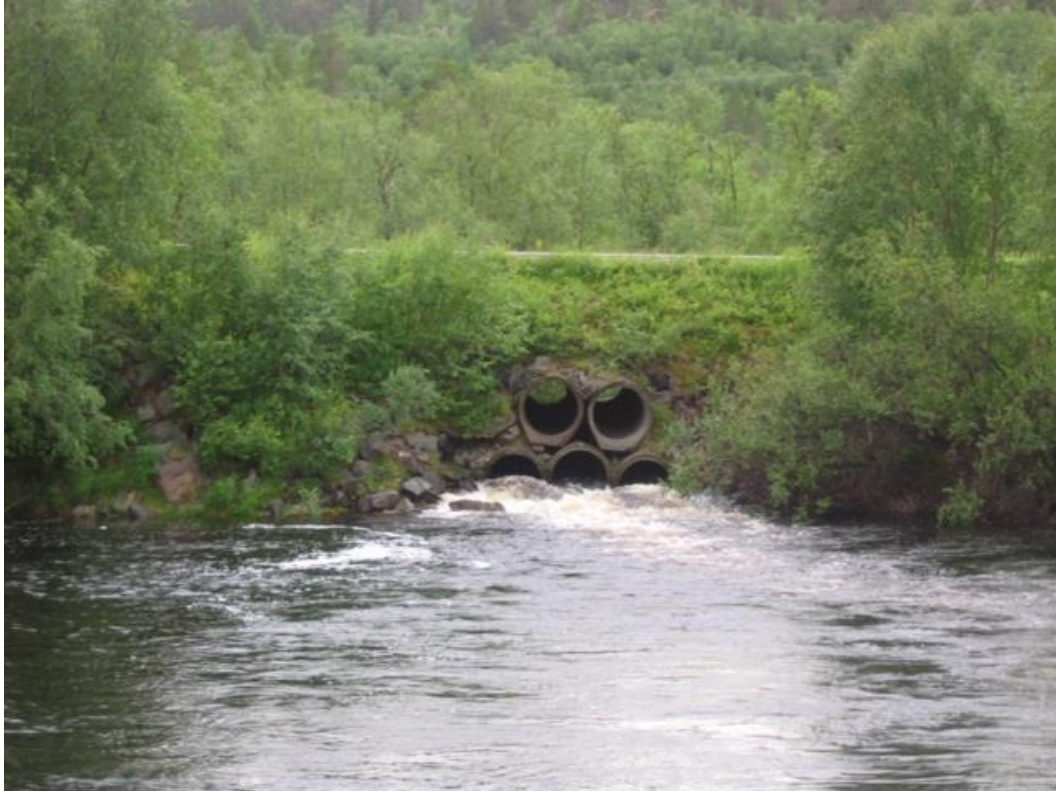
*Fig. 80. Utløpet av Savkadasjohka (Foto: Knut Aune Hoseeth).*

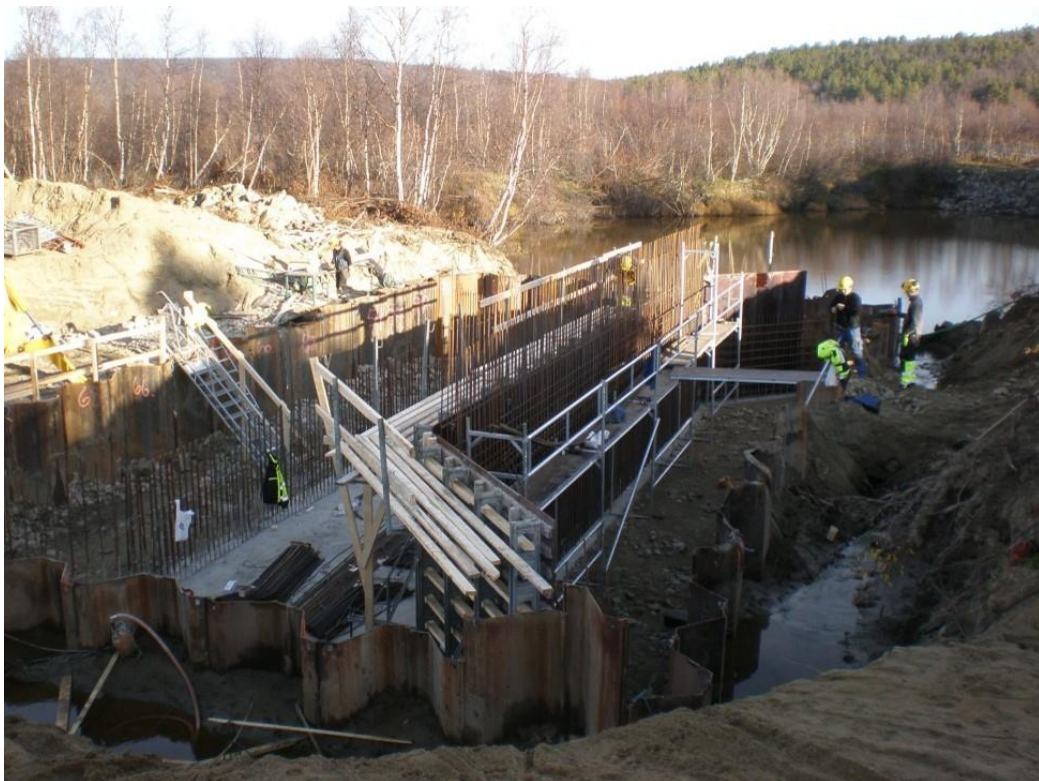
*Fig. 81. Støping av betongkulvert i Savkadasjohka (Foto: Haile Garmann Hansen).*

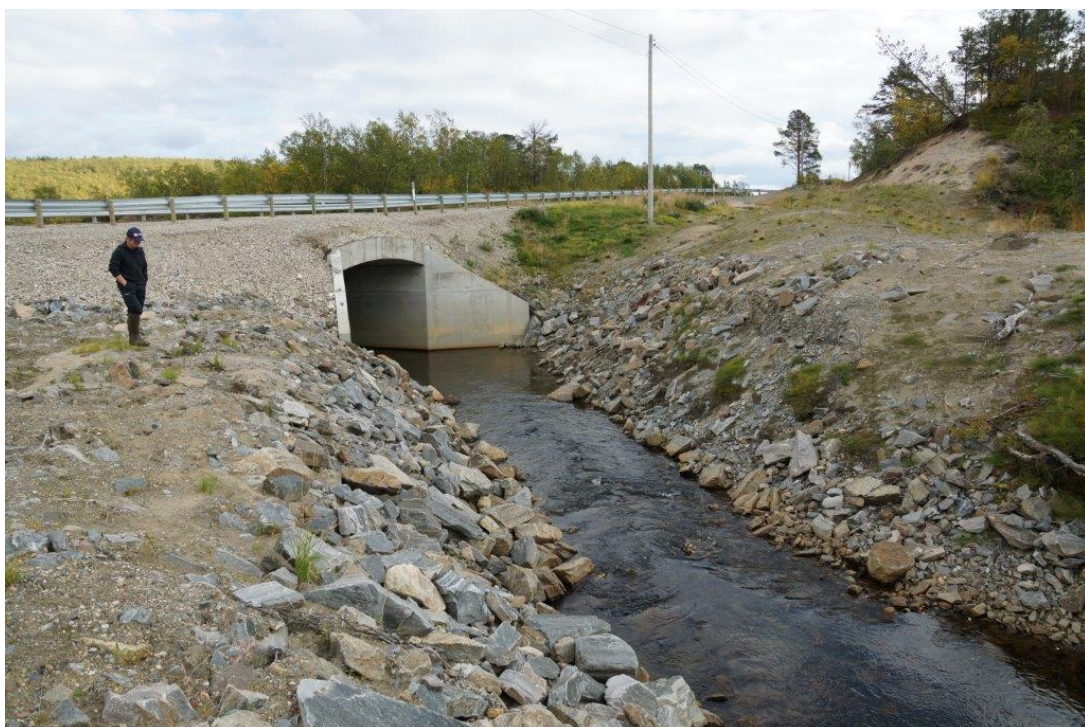
*Fig. 83. Innløpet ved E6 i Savkadasjohka (Foto: Jørn Stefan Opdahl).*

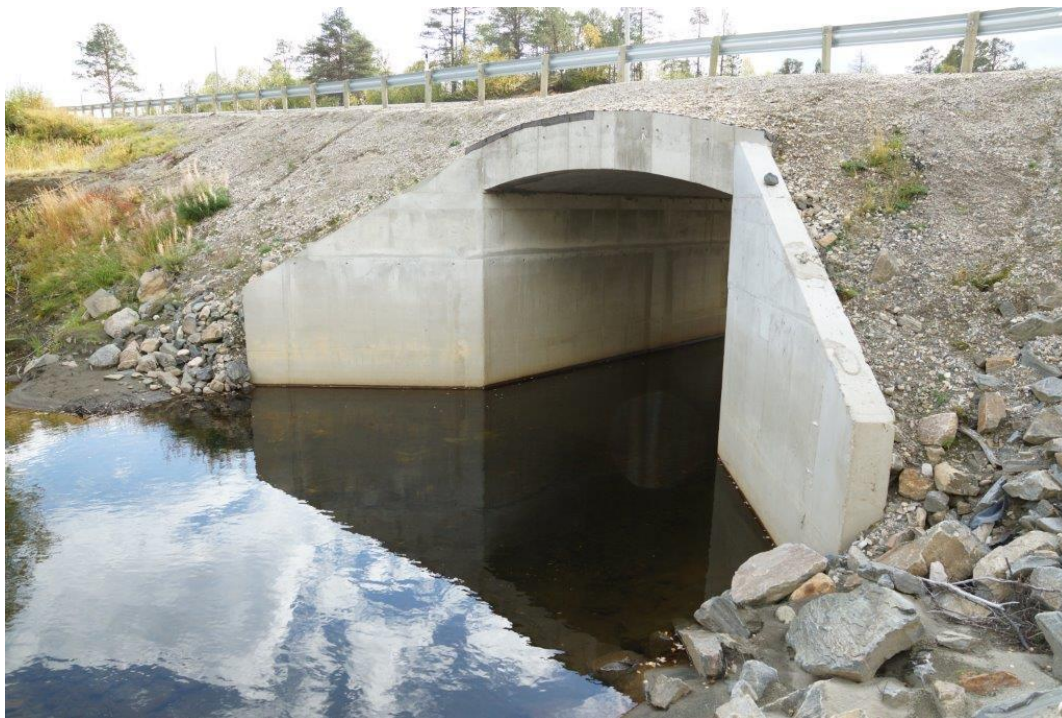
*Fig. 84. Utløpet under E6 i Savkadasjohka (Foto: Jørn Stefan Opdahl).*

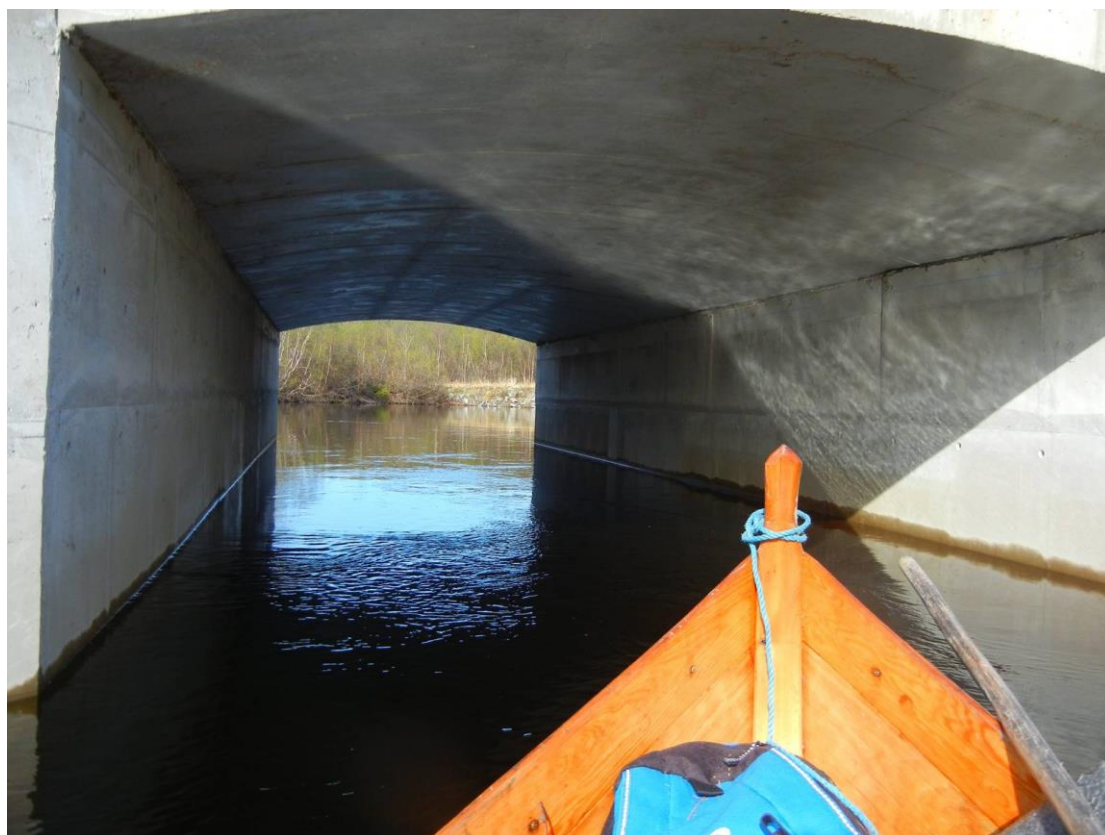
*Fig. 85. Kulverten i Savkadasjohka. Etter utbedringen er det mulig å ferdes gjennom med kano eller elvebåt (Foto: Nils Aslak Boine).*
