*Gravdalen kraftverk -
en rapport om en langvarig
forurensningshendelse
i Lærdalsvassdraget*

Lennart Moe

Henning Moe

31. mars 2026

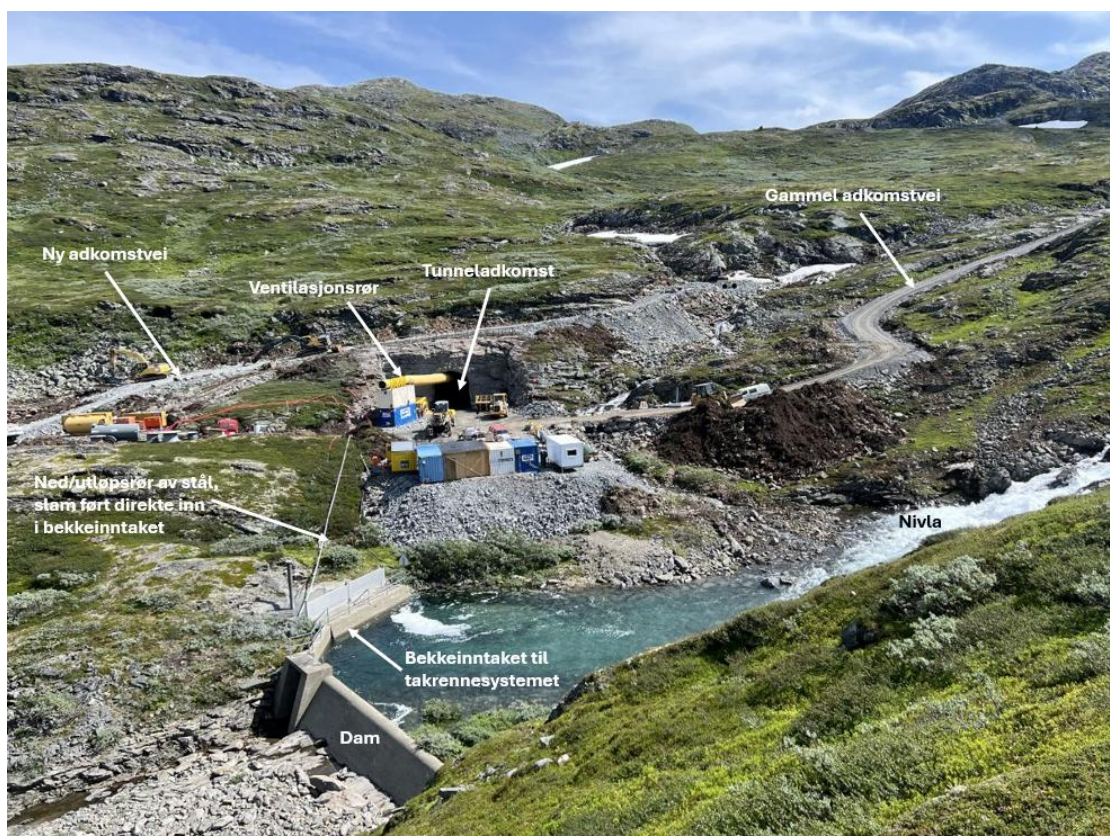
Bilde 1: Oppsettet i Gravdalen, sett mot sørøst, 25. juli 2024

Bilde 1 og **Figur 4** viser anleggsplassen i Gravdalen slik den fremstod den 25. juli 2024. I oppsettet pumpes bekkevann fra dammen opp til anleggsarbeidene inne i fjellet. Slamvannet ('prosessvannet') fra disse arbeidene returneres og ledes i rør ut og direkte ned i bekkeinntaket, og videre til Lærdalselva, via Vassetvatn og Borgund kraftverk. **Bilde 1** viser ikke noe sedimenteringssystem for rensing av prosessvannet utendørs, og det er uvisst om et slikt system er i drift inne i fjellet.

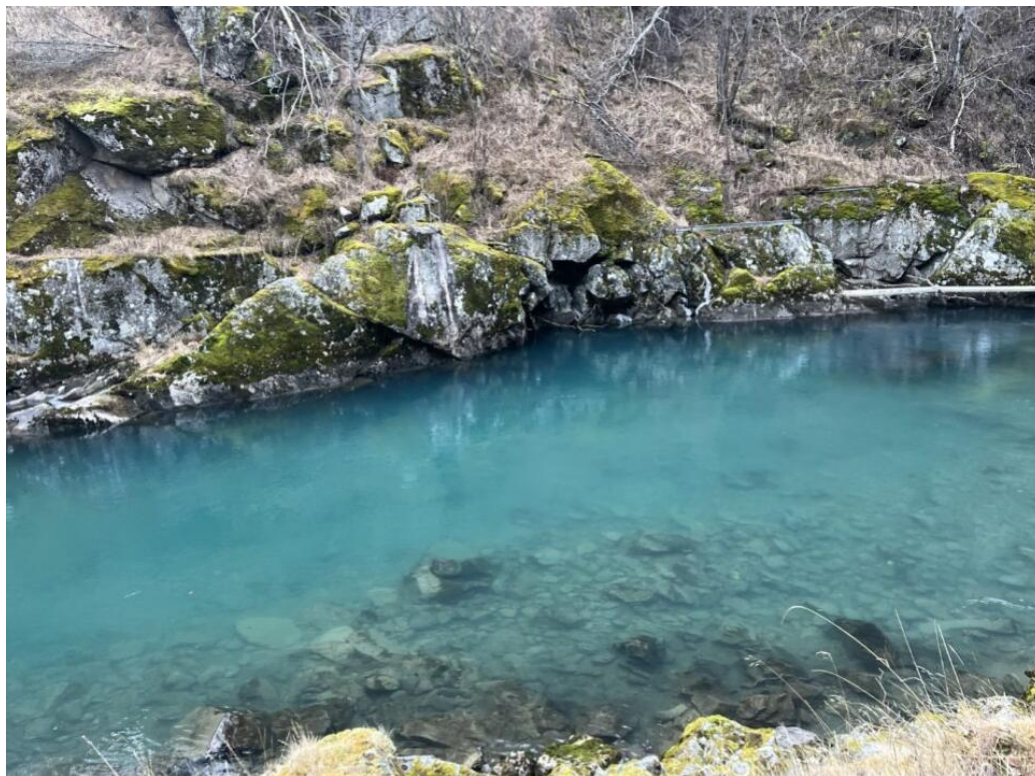
Bilde 5: Misfarget vann med finsedimenter/slam og dårlig sikt i gytehølen 'Sokna', ca. 1.5 km nedstrøms Sjurhaugfossen (utslippet fra Borgund kraftverk), 3. mars 2026.

Tegn på forurensningen av Lærdalselva som er observert og notert er misfarget vann, dårlig sikt, tilslamming, slamskum og lukt av hydraulikkolje. Vedlegg 3 inneholder en rekke representative bilder tatt på forskjellige steder og datoer, senest den 3. mars 2026. Et eksempel er vist i **Bilde 5**.

Noen dager er forurensningen betraktelig verre enn det som er vist i **Bilde 5**, se for eksempel bildet på forsiden til denne rapporten og **Bilde 6** i kap. 5, begge tatt rett nedstrøms Sjurhaugfossen.

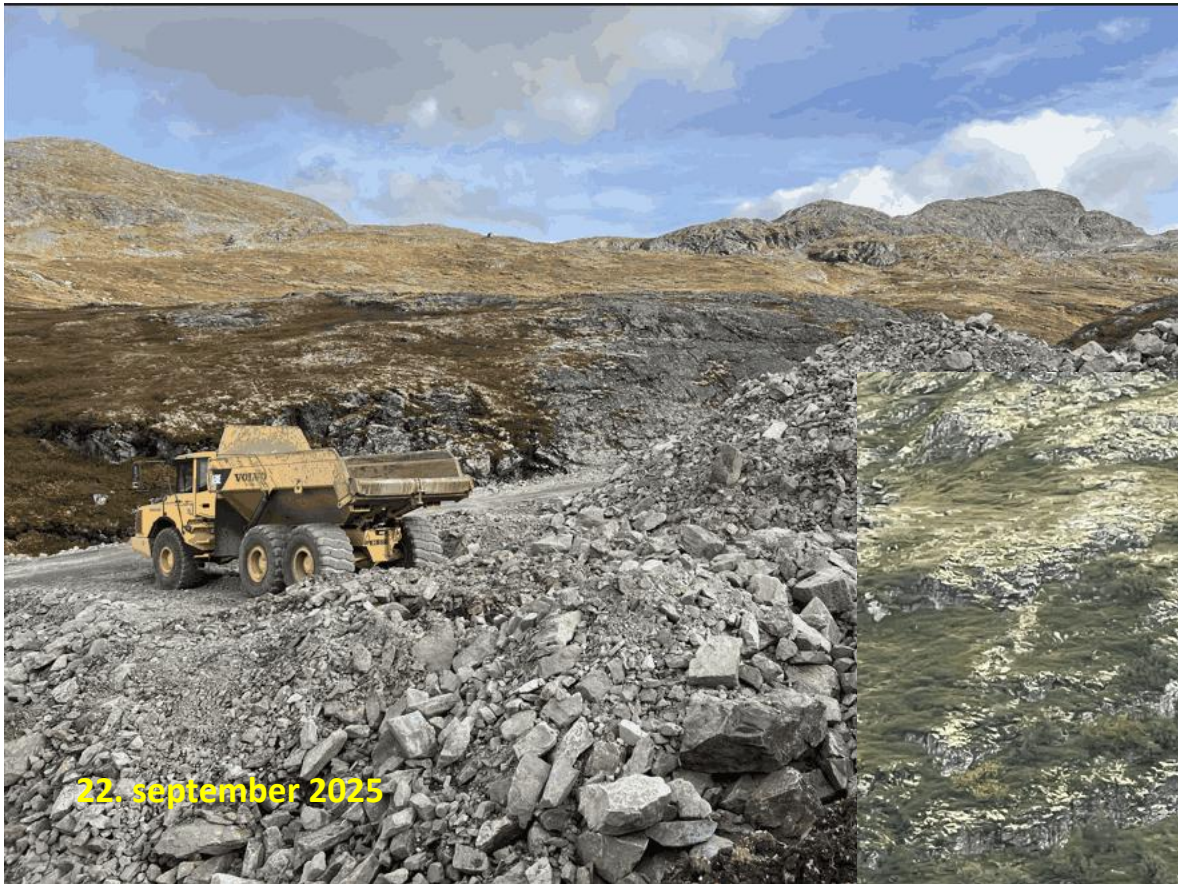
Gravdalen, anleggsdetaljer, 23. august 2025

Bildet er tatt fra nær bekkeinntaket opp mot tunnelen.

Nedløpsrør (plast, isolert) som transporterer slam til bekkeinntaket (brukt vinterstid)

Nedløp (stålrør) fra tunnelen til bekkeinntaket. Stålrøret er ikke isolert, og brukes om sommeren. Røret beveger seg og blir forsøkt stabilisert med bruk av en bjelke.

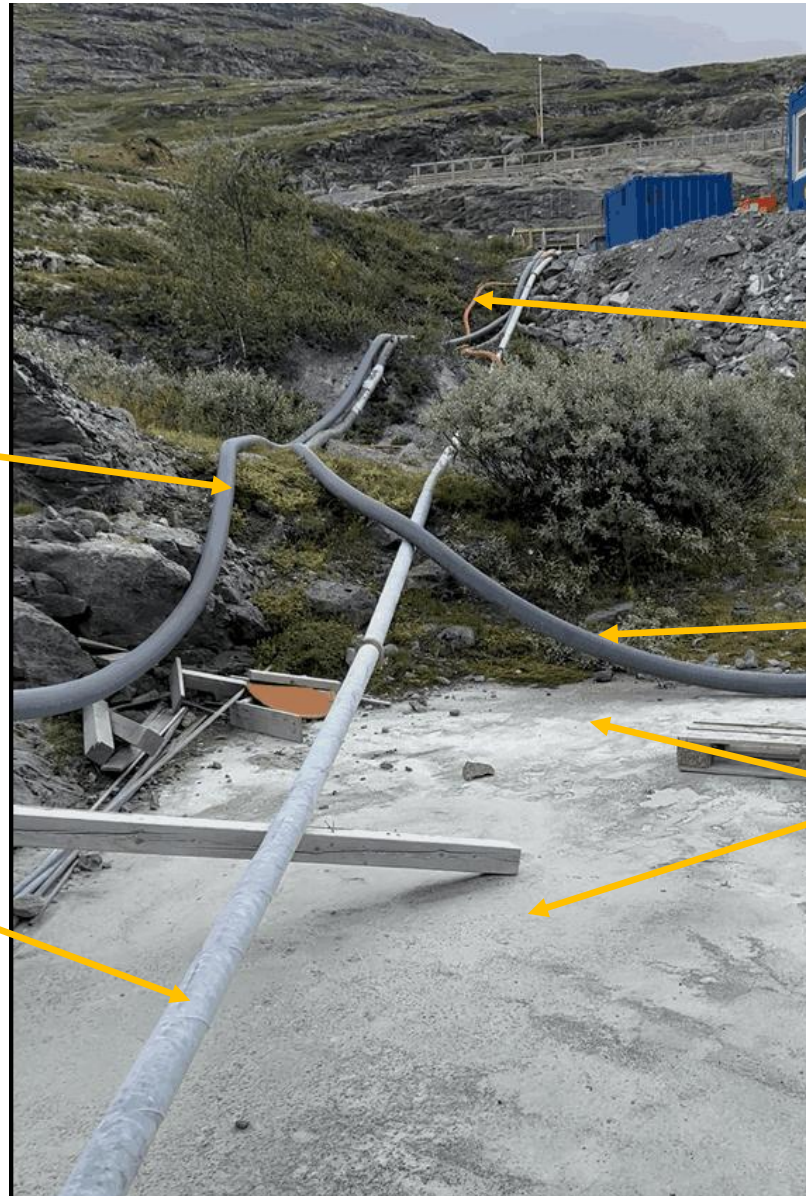
El-kabel (rød) til vannpumpe i bekkeinntaket

Vannrør (plast, isolert) fra bekken til tunnelen

Nedløpsrør (plast, isolert til vinterbruk) med slam fra tunnel som blir sluppet ut direkte i bekkeinntaket. Dette ble fjernet før NVEs inspeksjon i oktober 2025.

Nedløpsrør (stål, ikke isolert, for sommerbruk) med slam fra tunnel som blir sluppet ut direkte i bekkeinntaket.

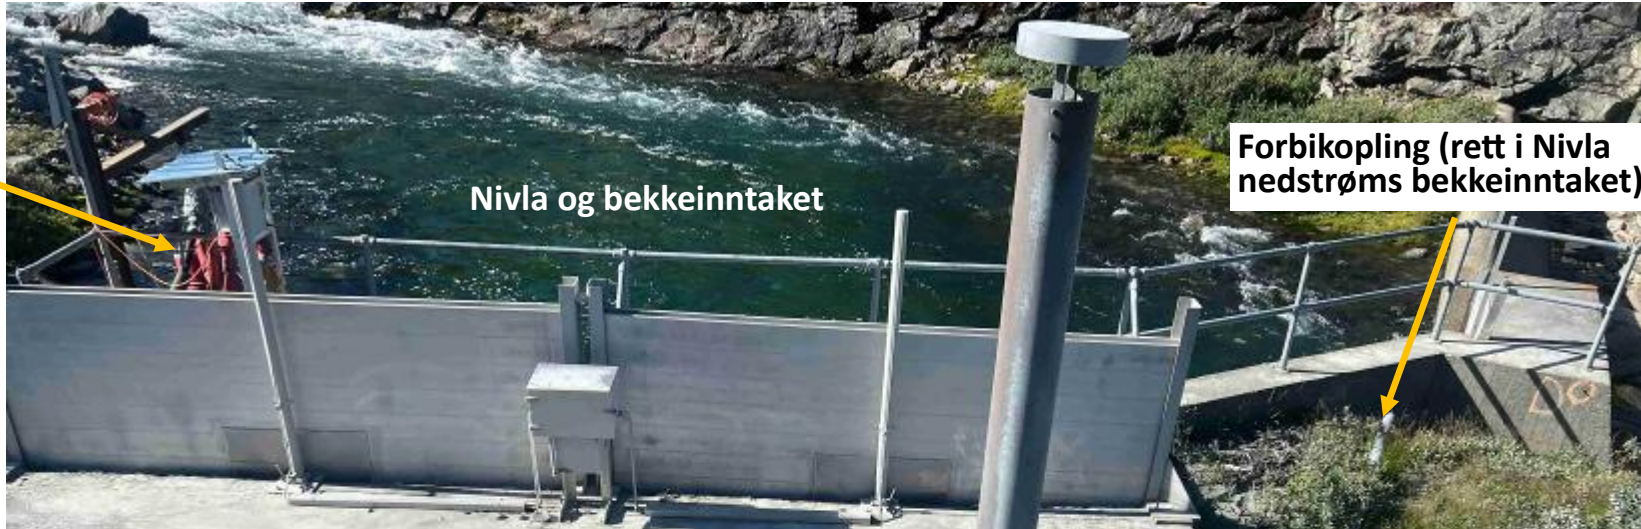
Nivla og bekkeinntaket

Forbikopling (rett i Nivla nedstrøms bekkeinntaket)

Nedløpsrør (stål, ikke isolert, for sommerbruk) med slam fra tunnelen, inn i bekkeinntaket.

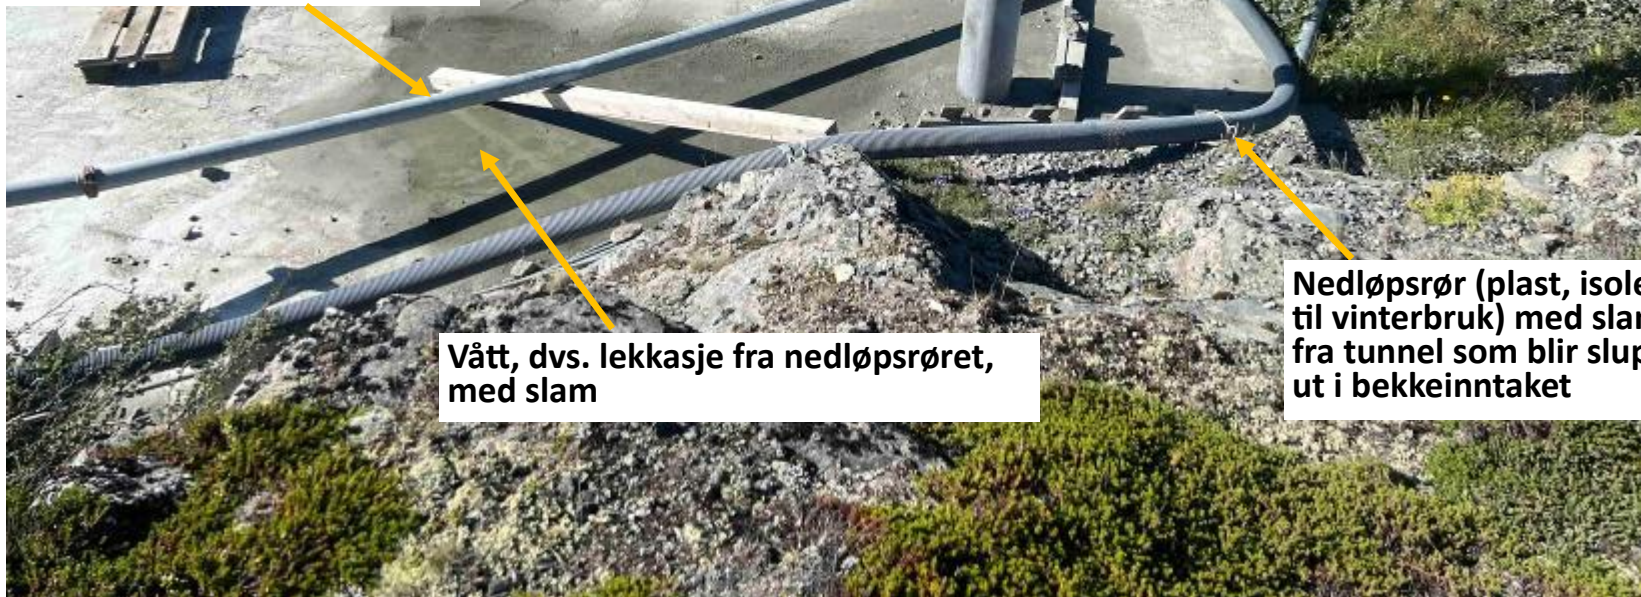
Vått, dvs. lekkasje fra nedløpsrøret, med slam

Nedløpsrør (plast, isolert til vinterbruk) med slam fra tunnel som blir sluppet ut i bekkeinntaket

Forbikoplingen fra nedløpsrøret til Nivla ved bekkeinntaket

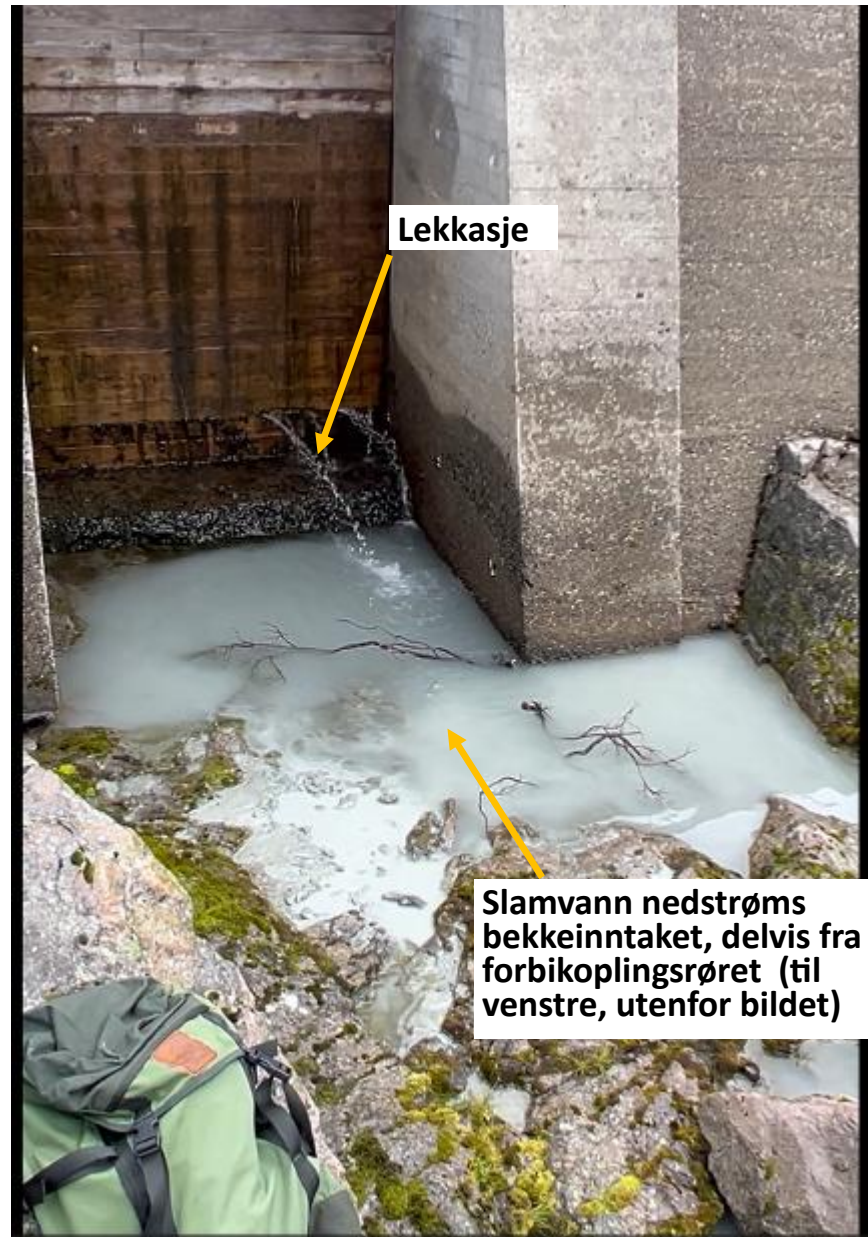
Gravdalen, bekkeinntaket, 23. august 2025

Slamvann nedstrøms bekkeinntaket, delvis fra forbikoplingsrøret (til venstre, utenfor bildet)

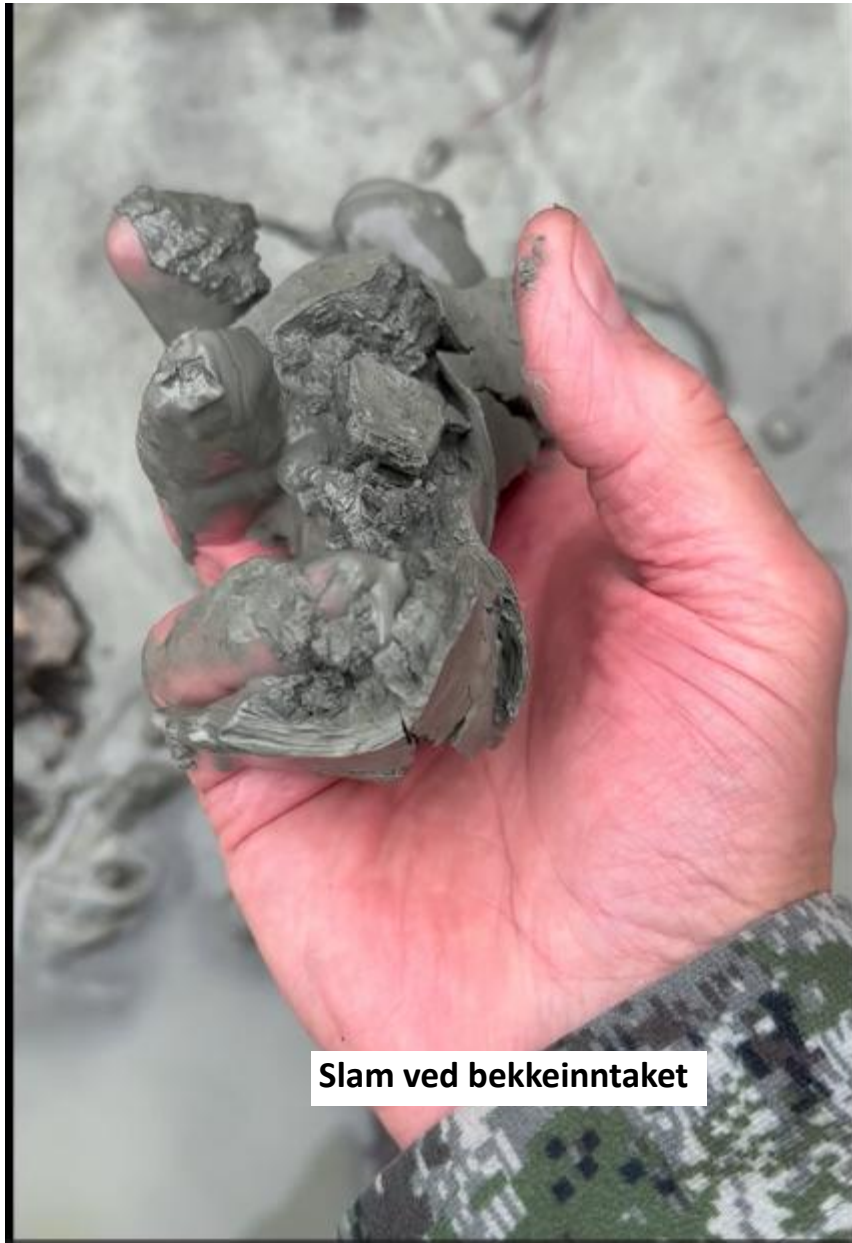
Slam ved bekkeinntaket

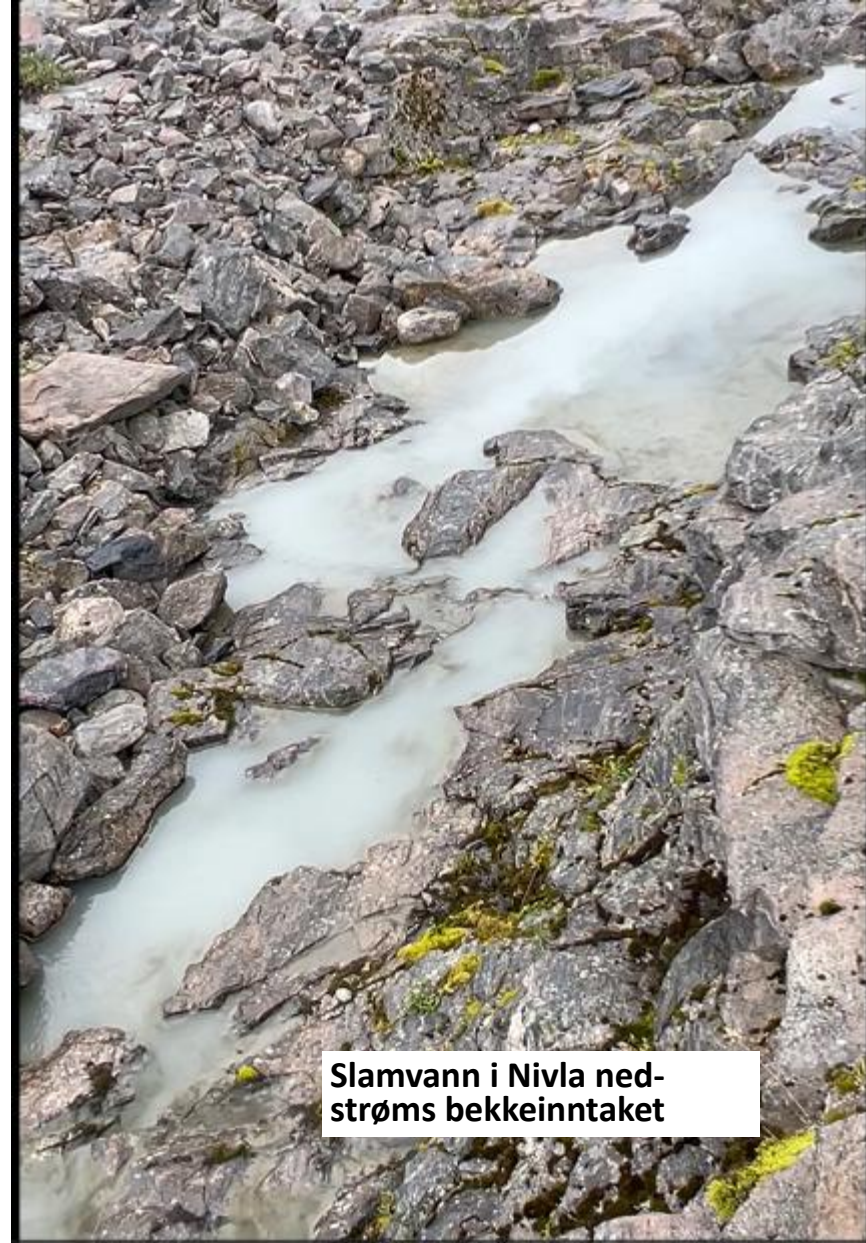
Slamvann i Nivla nedstrøms bekkeinntaket

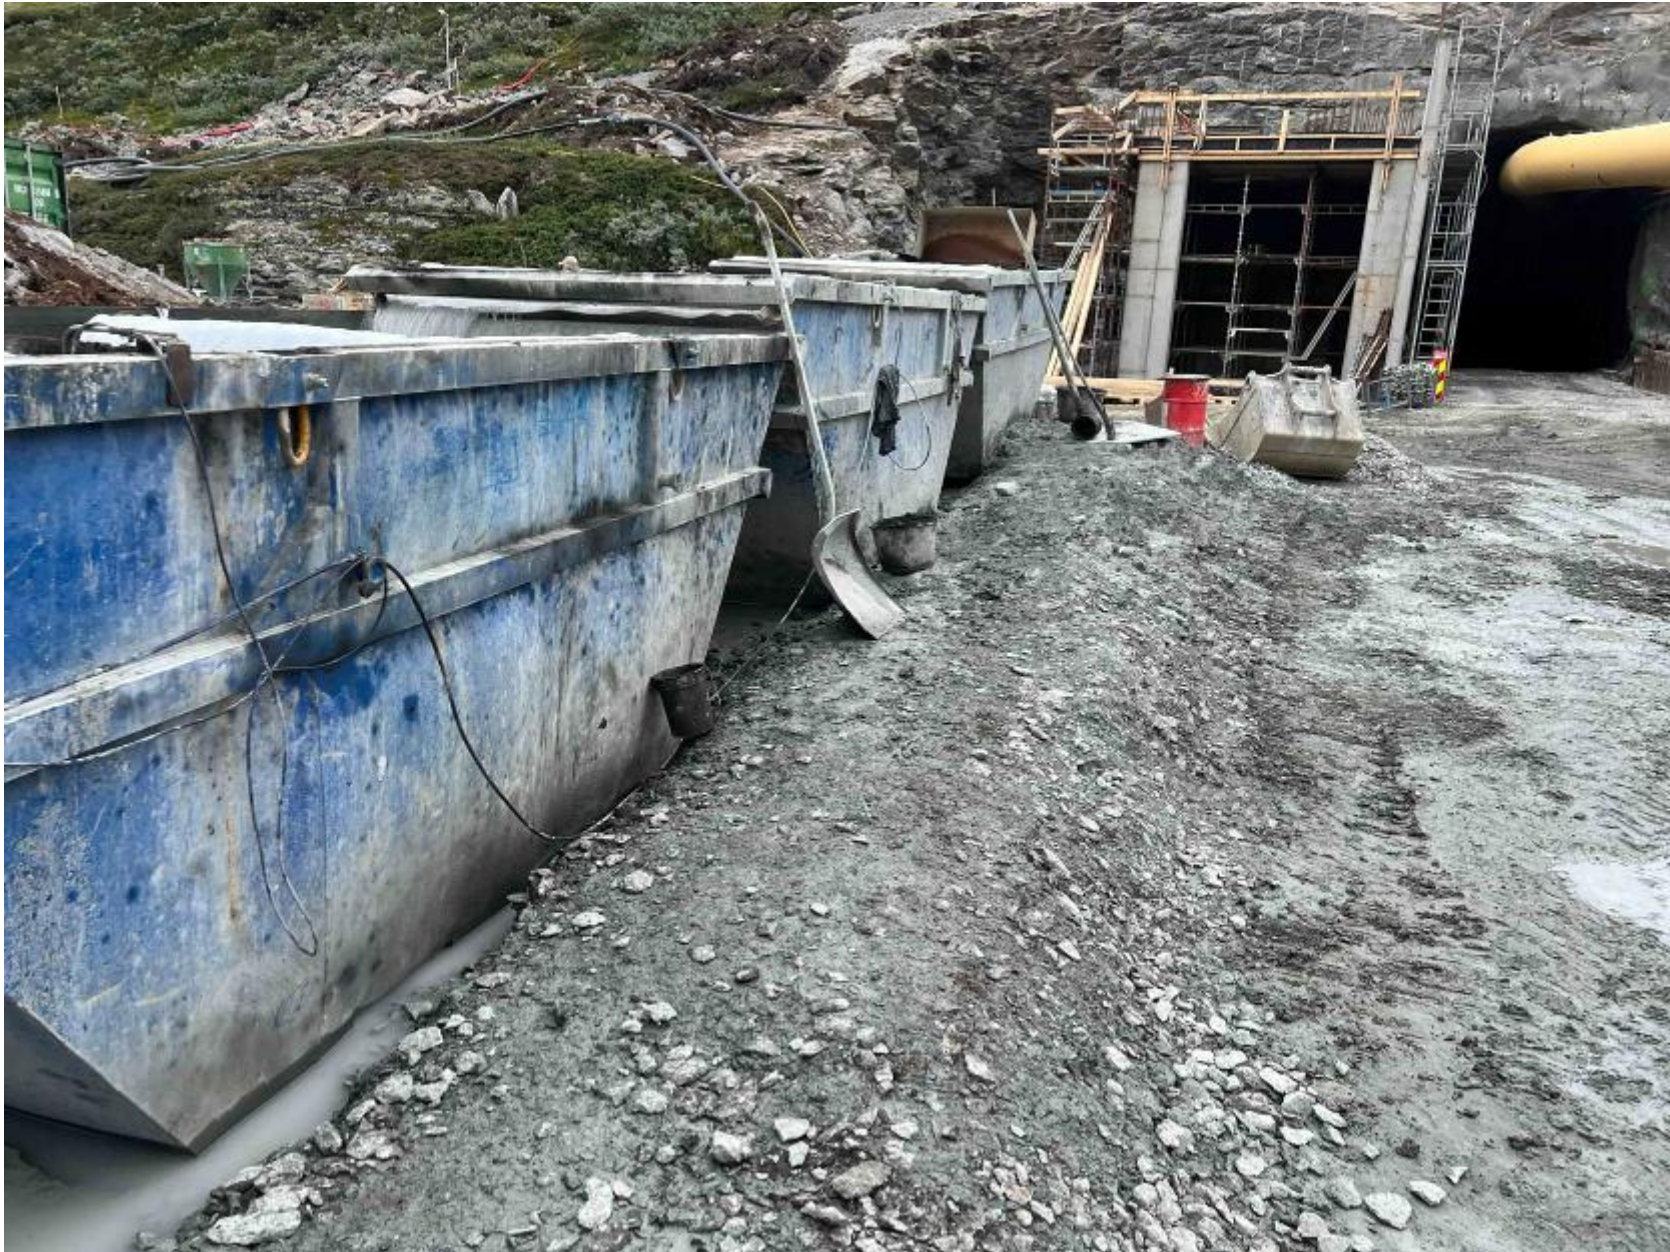
Gravdalen, slam fra konteinere, 23. august 2025

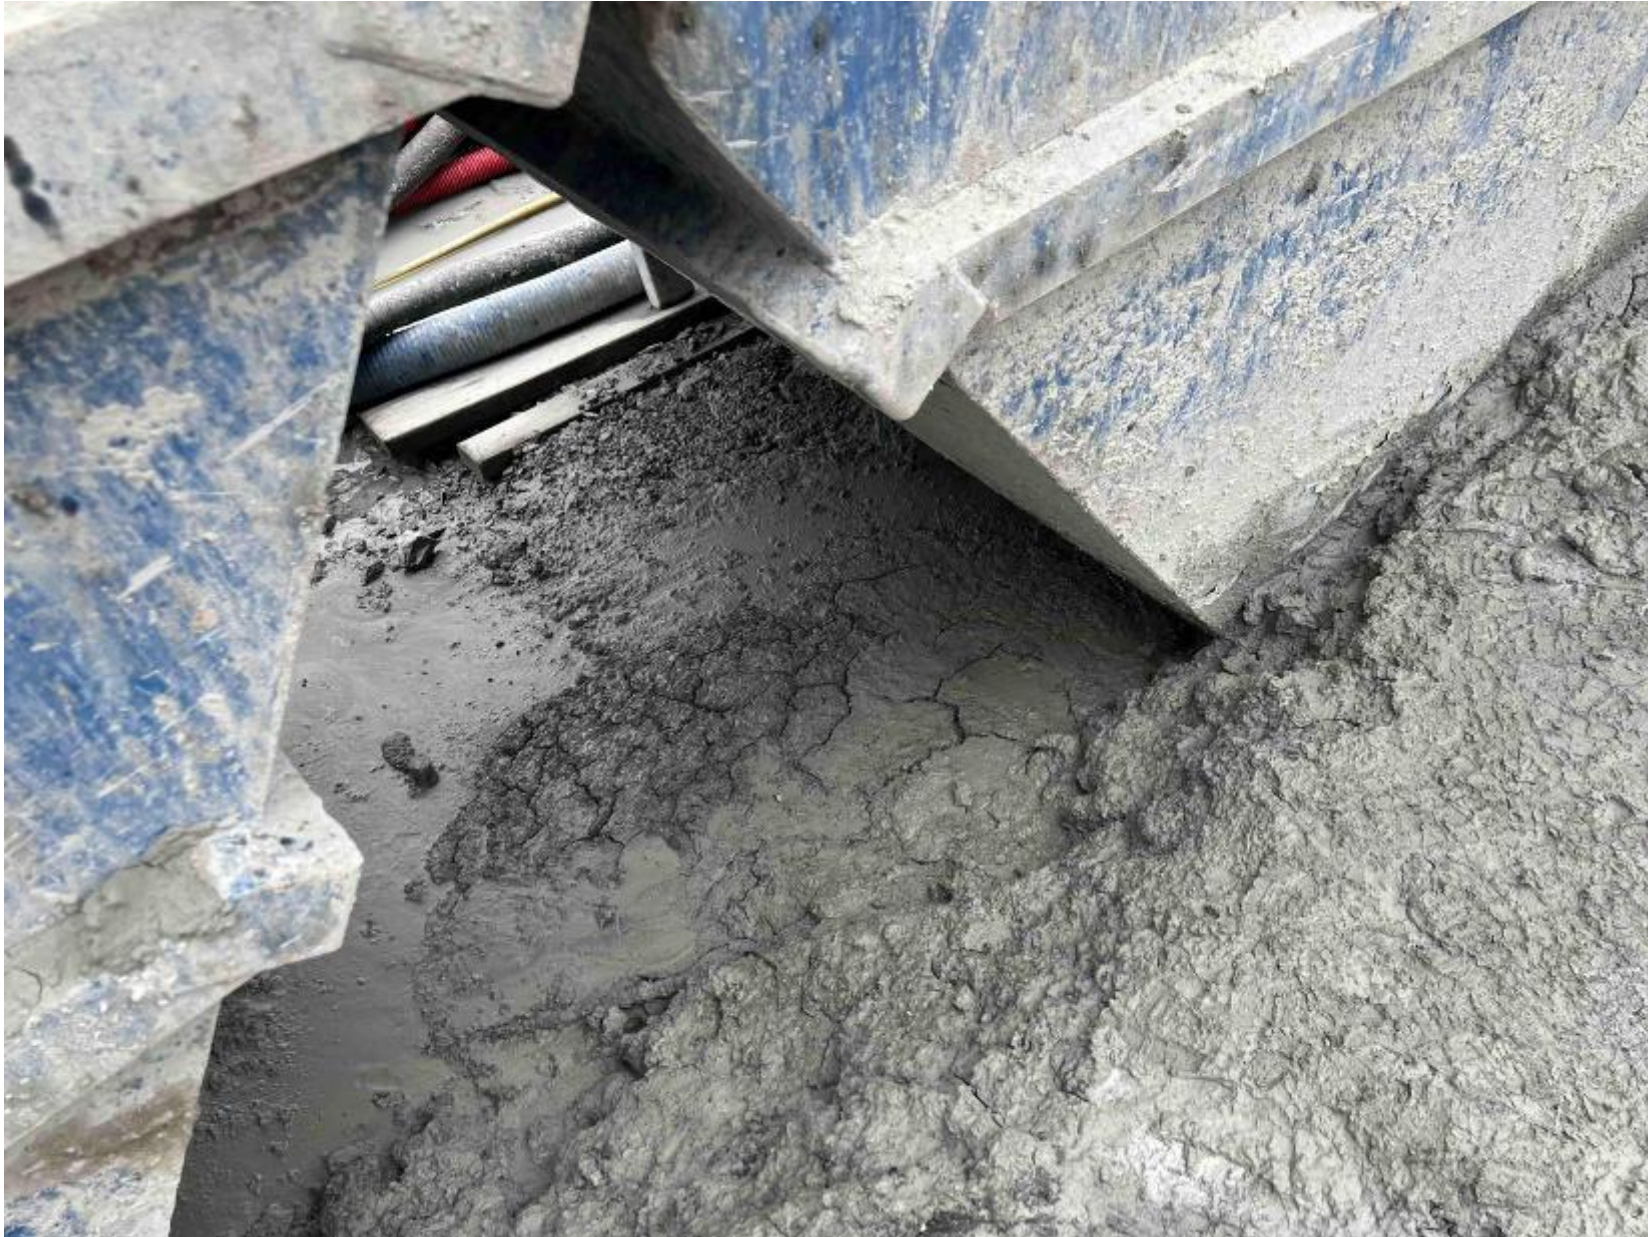
Gravdalen, slamvann og utløp fra konteiner 3 (til bekkeinntaket), 23. august 2025

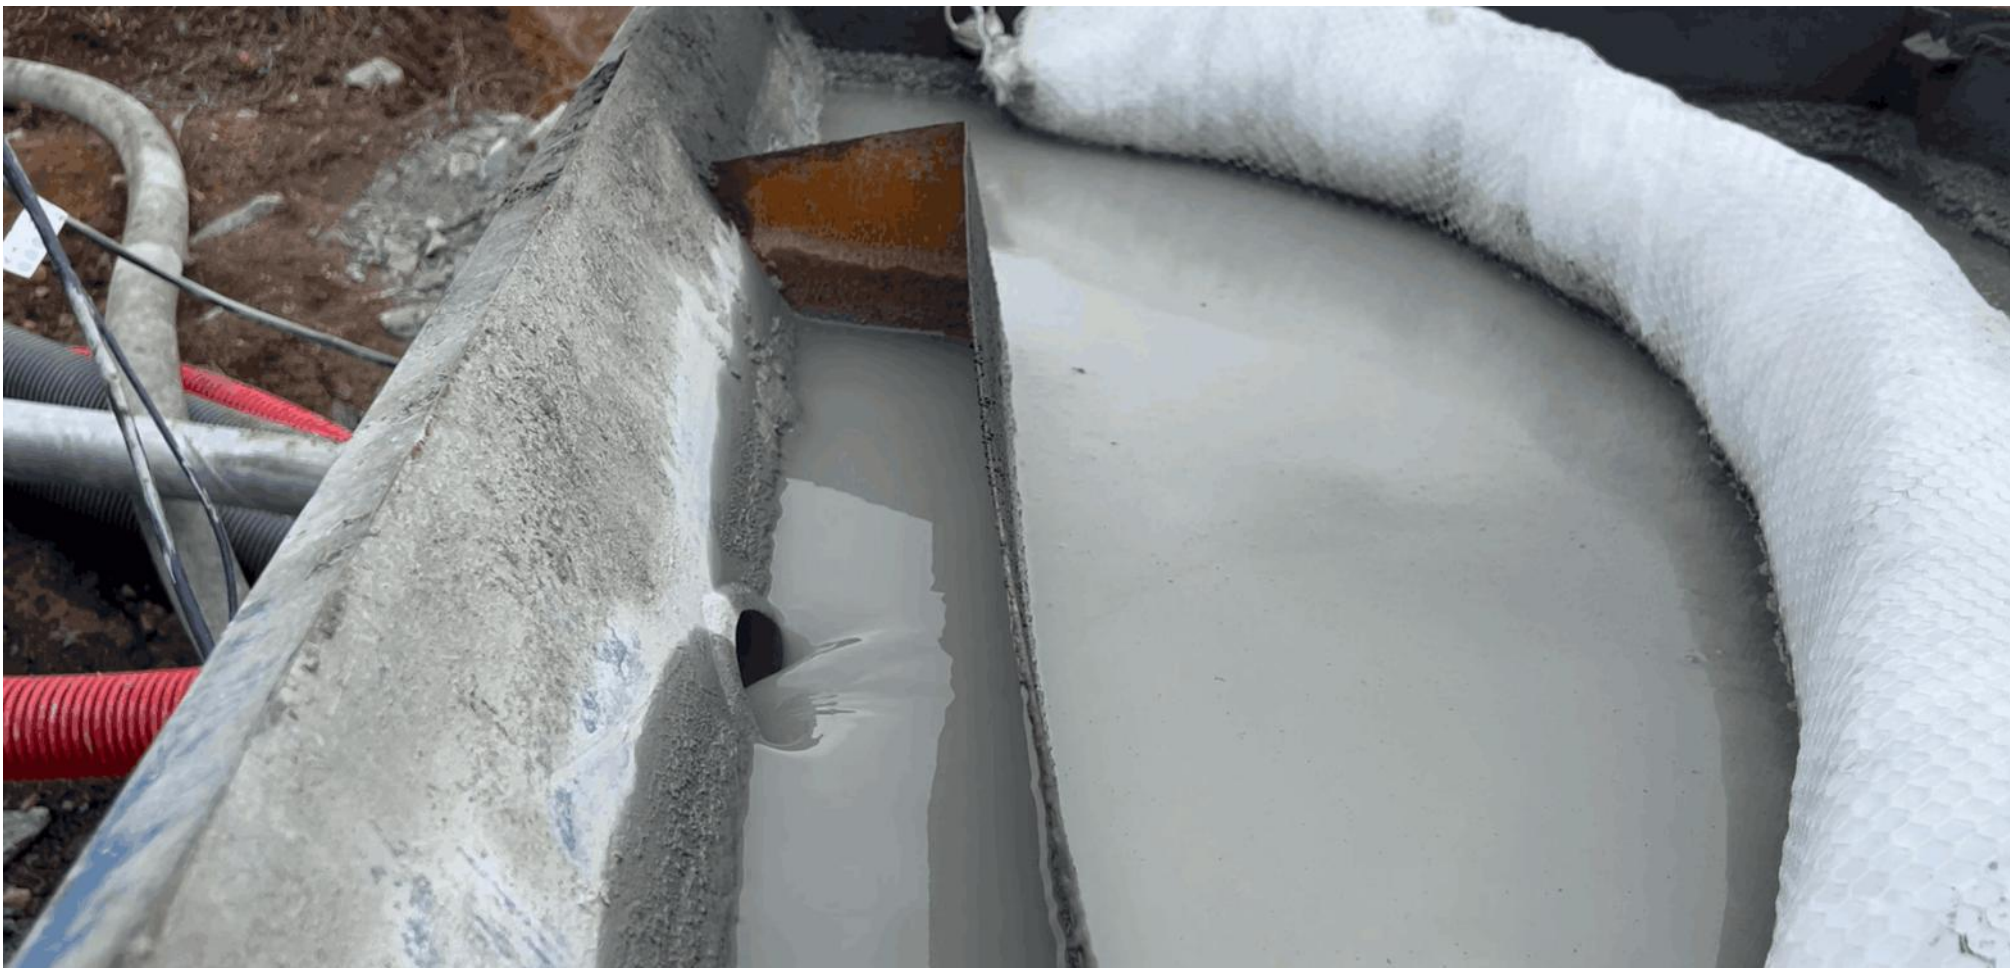
Gravdalen, ombygd sedimenteringsystem, 2. oktober 2025 (dagen etter NVEs inspeksjon)

Modifisert layout, med nye tanker, en Mudwizard, og to endekonteinere. Merk skillevegger i hver av tankene. Systemet må ha blitt installert før NVEs inspeksjon den 1. oktober 2025.

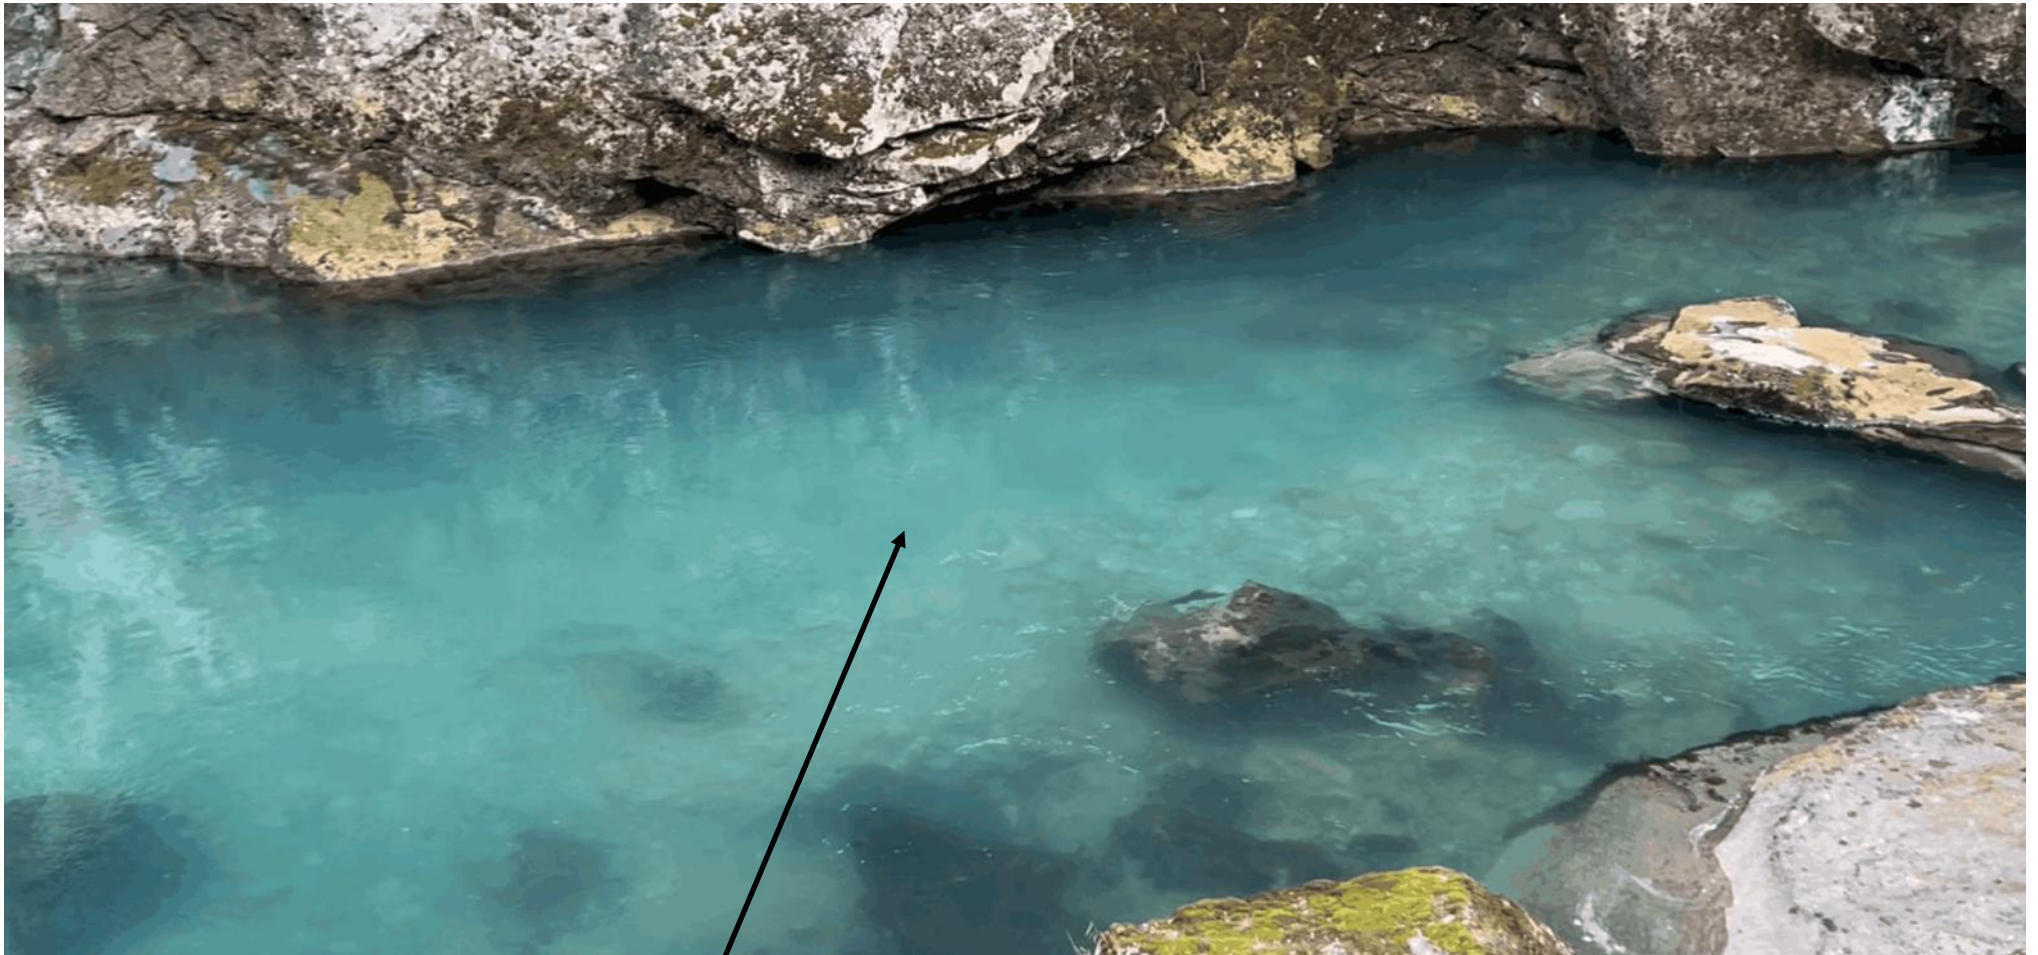
Lærdalselva, slambelegg over bunngrusen i 'Bluewater', 10. februar 2026

Misfarget vann, finsedimenter i suspensjon, slamlag på bunn, i en av elvens viktigste gytehøler. Finsedimentene slippes ut ved Sjurhaugfossen.

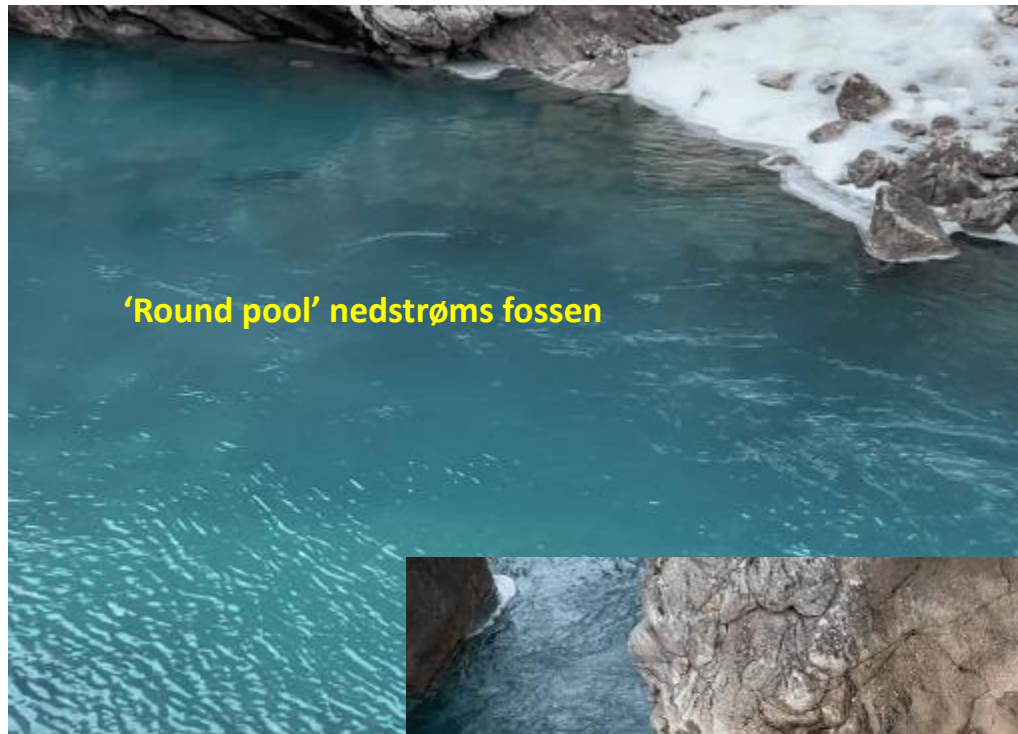
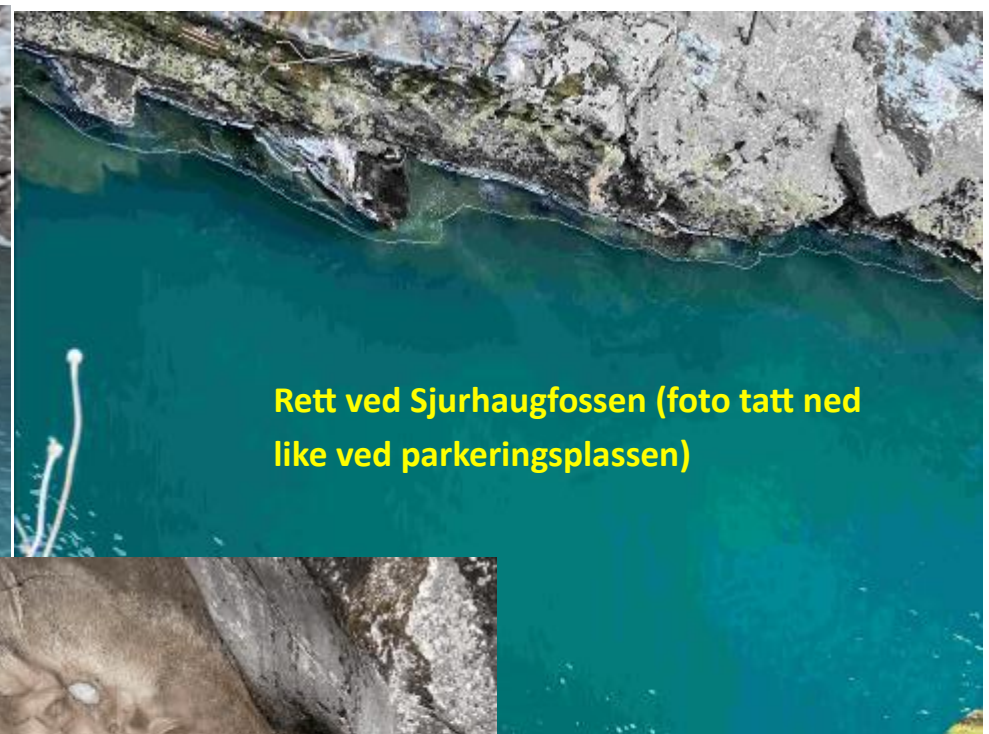
Lærdalselva, misfarget vann nedenfor Sjurhaugfossen, 10. februar 2026

Misfarget vann nedenfor fossen, ved utløpet fra Borgund kraftverk

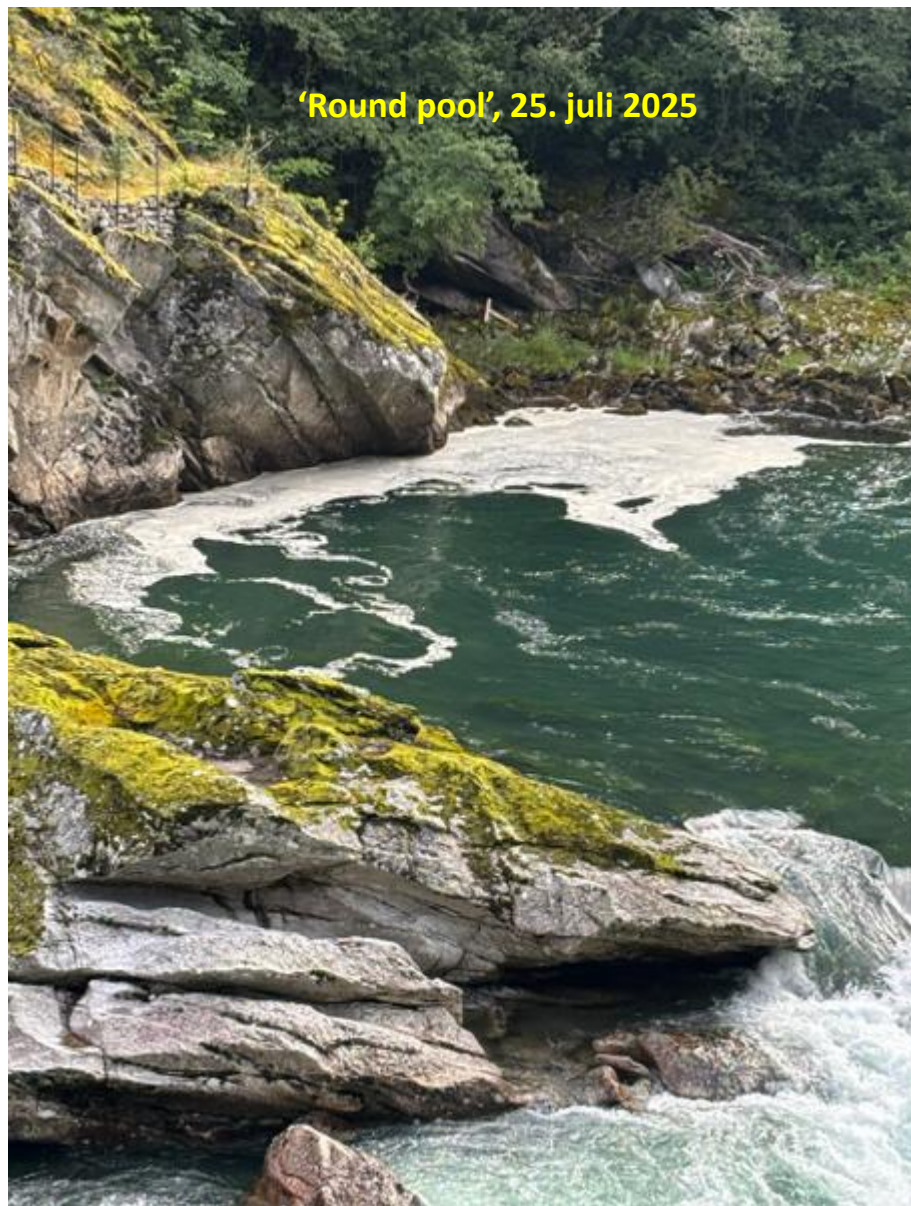
Lærdalselva, slamskum nedenfor Sjurhaugfossen, juli 2025

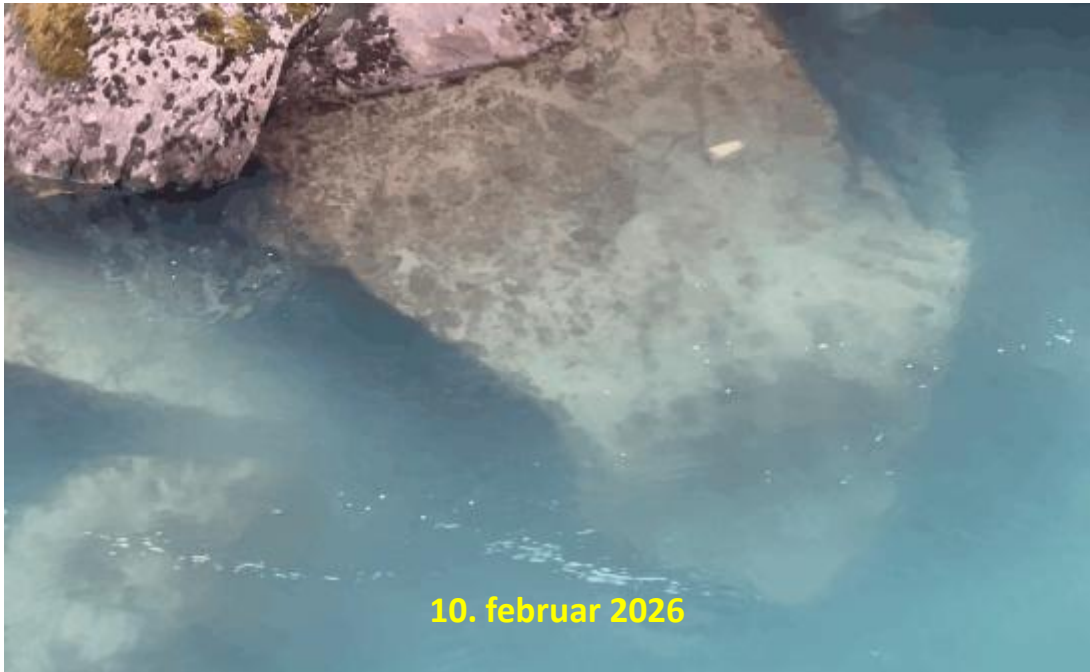
Lærdalselva, eksempler på slambelegg i gytehøler nedenfor Sjurhaugfossen
